Relacion Teknik

Objekti: “Rikonstruksioni i shkollave Memaliaj”

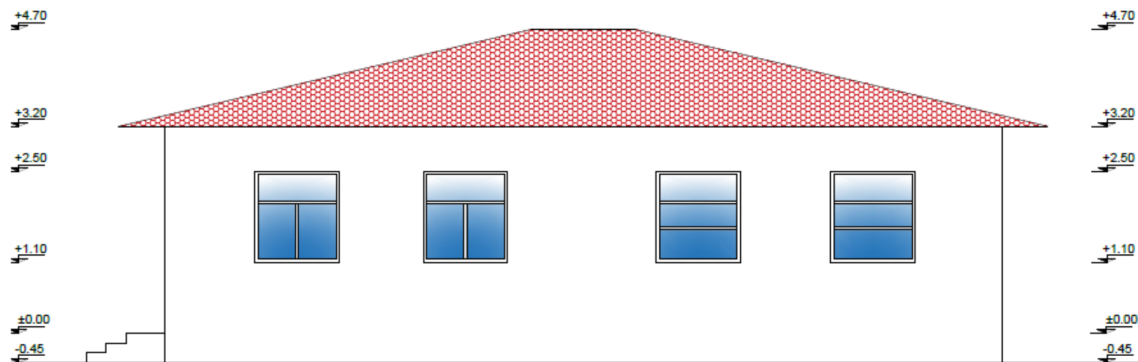
Fasada Jugore

Shkolla “Bajram Selmani”, Xhafaj eshte ne gjendje shume te keqe, Catia eshte teresisht e demtuar, ka probleme me lageshtin e cila si pasoje ka sjelle demtime te suvase dhe tavanit te shkolles. Tualetet jane ne pjesen e jashtme te godines dhe jane jo funksionale.

Qellim i ketij projekti eshte te krijohen kushte te pershtatshe per realizimin e mesimit ne kushte normale. Ky projekt parashikon rindertimin e catise me nje siperfaqe rreth 220 m², suvatimin dhe lysterjen me boje hidroplastike te gjithse siperfaqes se fasadave si dhe lysterjen me boje te siperfaqeve te brendshme. pArashikohet mbyllja de dyerve te tualeteve ne anen e jashtme dhe hapja e tyre ne hapesirat Brenda godines. Do te vendosen dhe ulluke shkarkimi perreth godines. Do te zevendesohen dyert dhe dritaret te cilat jane te demtuara apo qe mungojne. Do te vendosen dy komplete wc allaturka.

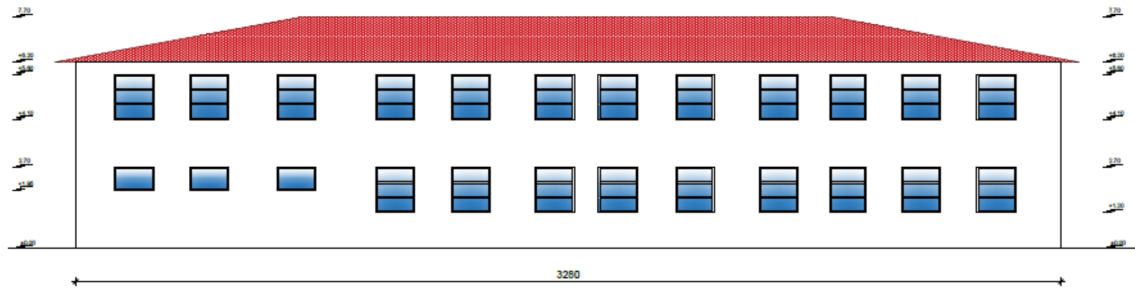
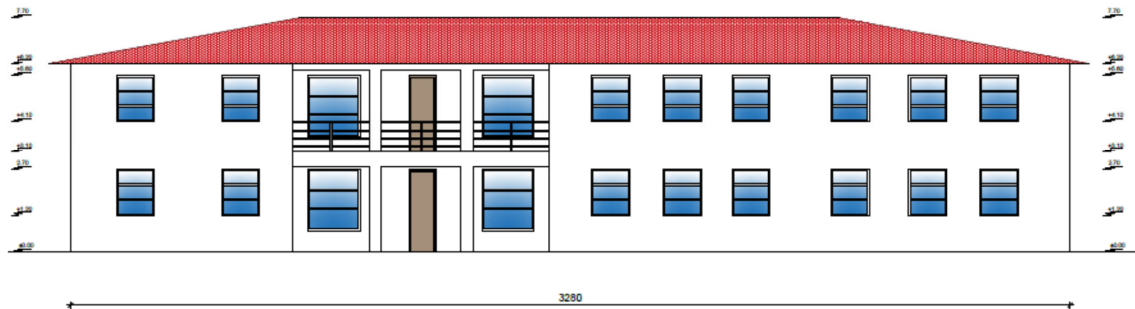
Shkollja “Tafil Buzi”, Buz, është në gjendje të mirë strukturore. Fasada është e demtuar për shkak të lagështisë si mungesë e kullimit të ujit, probleme ka dhe me rrethimin.

Qellim i ketij projekti eshte te krijohen kushte te pershtatshe per realizimin e mesimit ne kushte normale. Ky projekt parashikon lysterjen me boje hidroplastike te siperfaqeve te fasades dhe ambientet e brendshme te shkolles. Do te zevendesohen 5 m² dritare d/a dopio xham dhe do te riparohen 5 cope dyer te demtuara. Do te suvatohen pjeset e fasades dhe siperfaqet e brendshme te cilat jane te demtuara. Do te vendosen ulluke shkarkimi rreth godines ne menyre qe te shmangen demtimet ne godine nga lageshtia. Gjithashtu do te riparohet muri rrethues i godines.
