Relacion Arkitektonik

**"NDERTIMI I ÇATISE SE PA SHFRYTEZUESHME NE SHKOLLEN
VASIL BELSHI NE FSHATIN FSHATI SHTERMEN .PUNIME
LYERJE NE KONVIKTIN E SHKOLLES BUJQESORE CERRIK,
HIDROIZOLIM TARACE NE KOPESHTIN E FEMIJEVE MOLLAS,
PUNIME NE BANESEN E ETMOND KOVACI (FAMILJE NE NEVOJE ,)
FAMILJE E KOMUNITETIT EGJIPTIAN)LAGJA NR 2 CERRIK**

VENDNDODHJA : TERRITORI I BASHKISE CERRIK

INVESTITORI : BASHKIA CERRIK

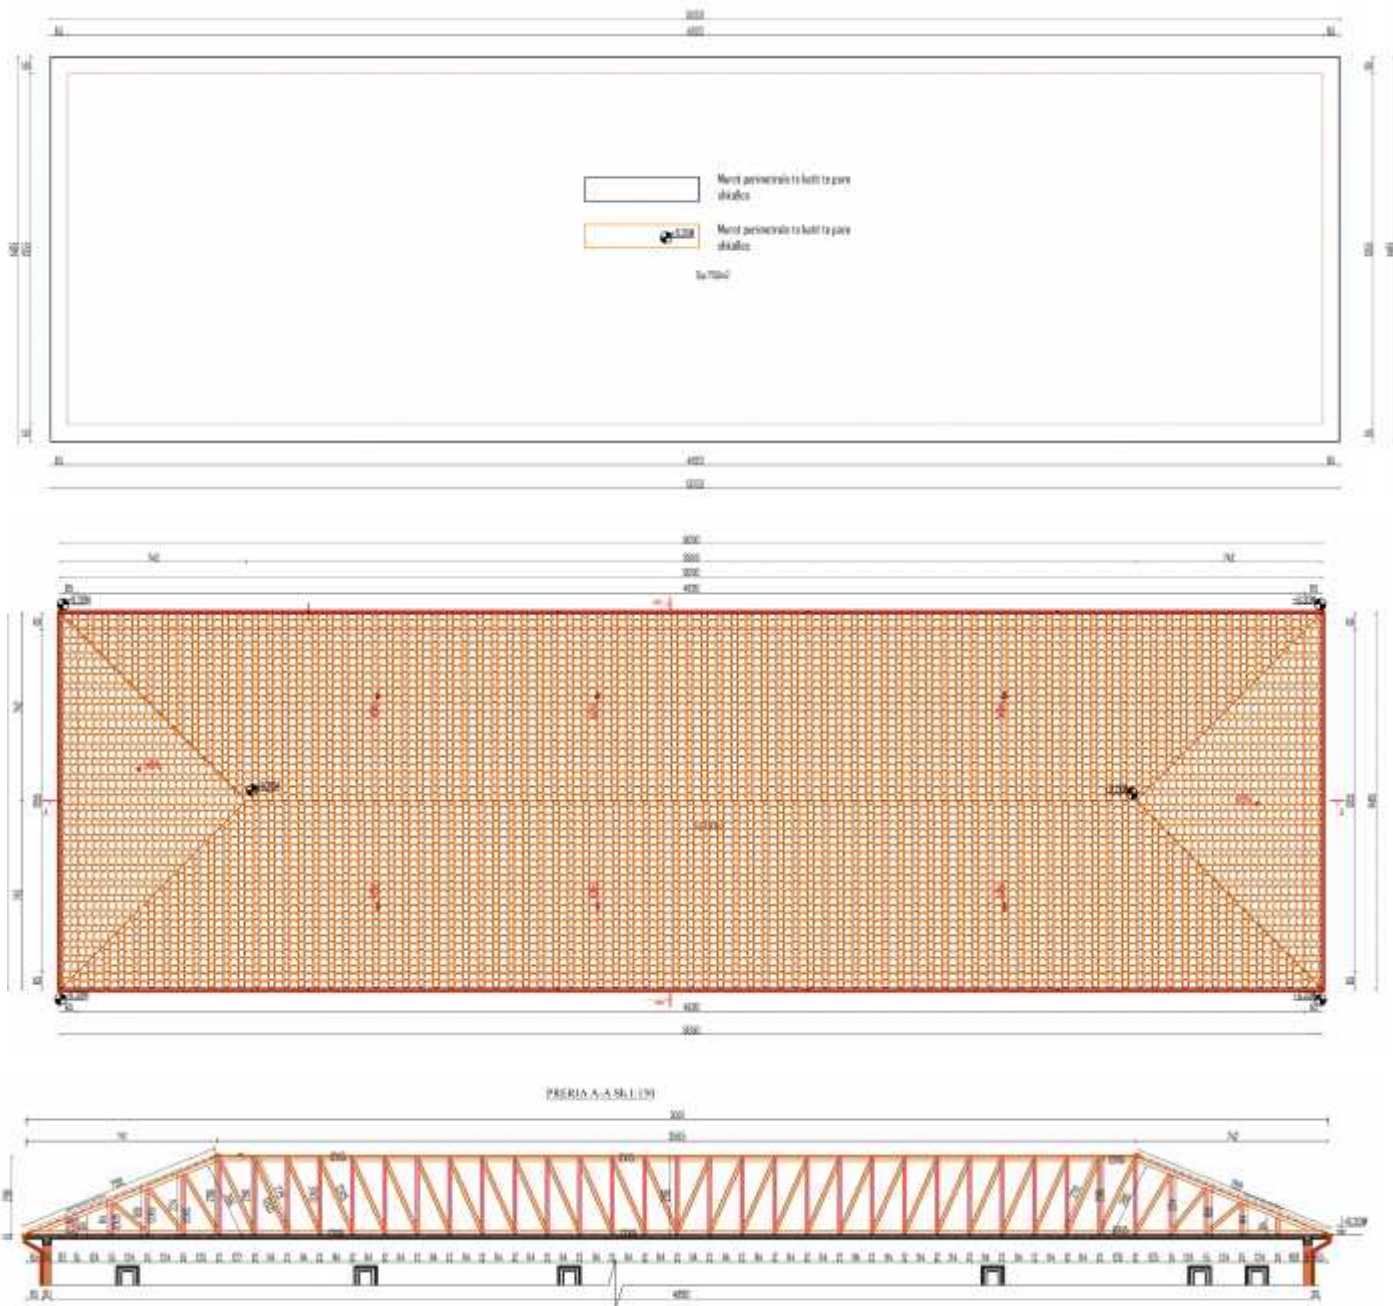
.Pavaresisht izolimit te saj ne katin e pare te shkolles temperatuart ne muajt e pranveres dhe te vere jane te larta ,po ashtu edhe temperaturat ne dimer jane te ulta si pasoje e raportit jot e mire te shkembimit te temperaturave qe ka ndertes,e si pasoje e kesaj pronari (bashkia Cerrik) ka vendosur ndertimi e çatise mbi taracen e kesaj shkolle

Çatija do te ndertohet me konstrukcion mbajtes lende druri (binare te sharruar e te stazhionuar) me dimensione 12x15cm te seksionit terthor.

Siperfaqja e çatise do te jete 750m2 dhe lartesia e saj ne kulm 296cm

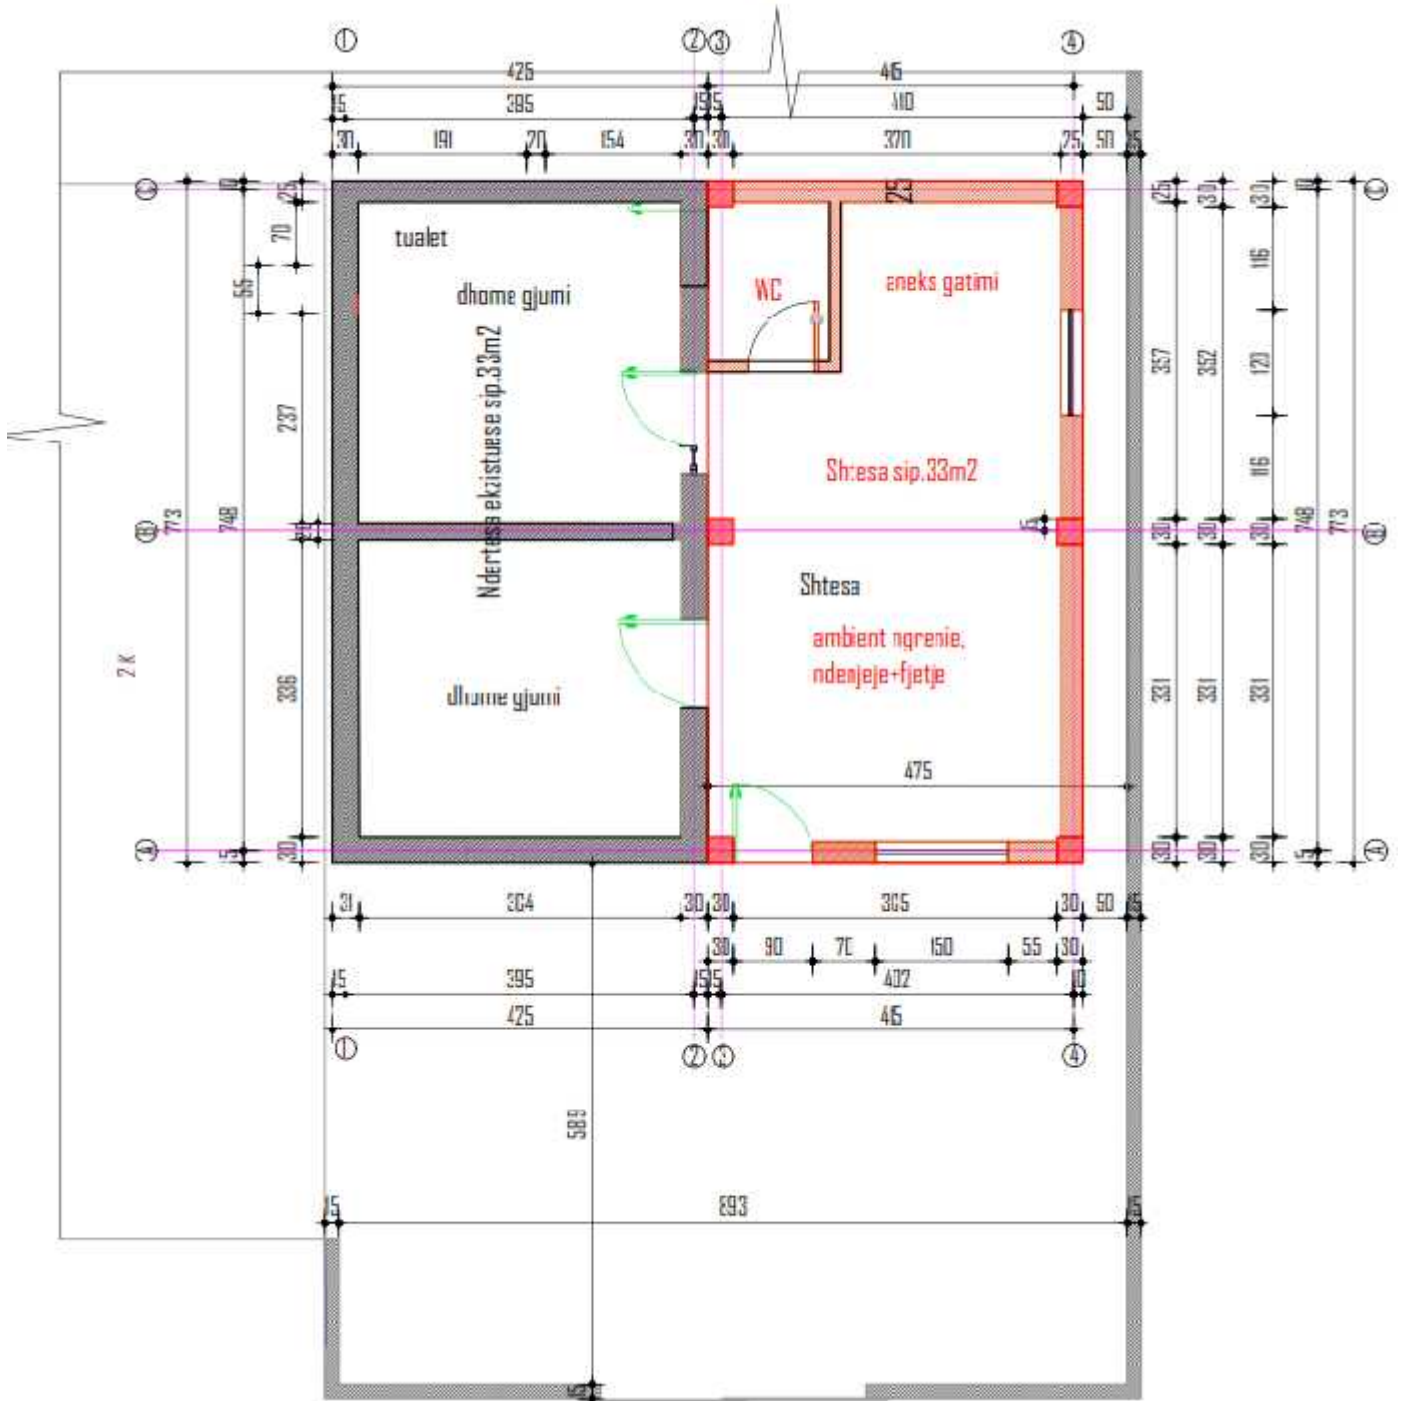
PLANIMETRIA EKZISTUES+ SHITESA

Ndertesa eshte nje kateshe.Ajo ndodhet ne qender te njesise administrative.Taraca eshte e hidroizoluar,po ne tarace ka grumbullime te ujrave ne tarace e cila eshte bere shkak per demtimin e hidroizolimin e per pasoje rrjedhje te taraces .Gjithashtu kujses duhet te behet ne ngjitjen e letres

1.Redullimi I pjeresive me shtrese rere e cemento (Ilaç-çimeto).

2.Hidroizolimi me 1kk.
