RELACION TEKNIK

Shkolla 9 vjecare “ 28 NËNTORI”

**"STUDIM PROJEKTIM I PUNIMEVE PËR MIRËMBAJTJEN E
THELLË NË HIDROIZOLIMIN E TARRACAVE NË OBJEKTET
ARSIMORE DHE GODINA PUBLIKE 2024, FAZA 1"**

NET-GROUP sh.p.k

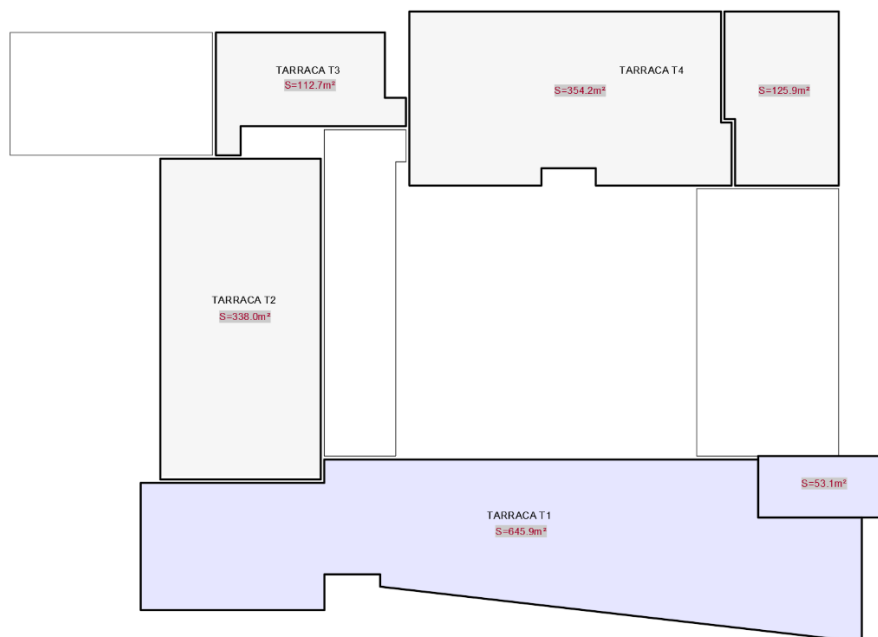
Fig. 5 Tarraca 1

Tarraca T1 pozicionohet mbi objektin 3-katësh. Kjo tarracë pozicionohet mbi objektin me sipërfaqe më të madhe. Sipërfaqja e tarracës është 645.9 m² dhe tarraca që mbulon kafazin e shkallëve me sipërfaqe 53.1 m². Tarraca është e pashfrytëzueshme, shtrimi është në gjendje jo të mirë dhe nevojitet ndërhyrje për hidroizolimën e saj. Parapeti është i lartë 70 cm.

Ndërhyrja konsiston në prishjen e shtresave ekzistuese dhe realizimin e shtresave të reja sipas detajit më poshtë. Kapucat e parapetit ekzistues do të çmontohen dhe do të mbulohet parapeti me kornizë llamarine. Do bëhet zëvendësimi i ulluqeve të kullimit dhe kasetave ekzistuese të amortizuara për të përmbushur standartet për kullimin e ujërave të tarracave.

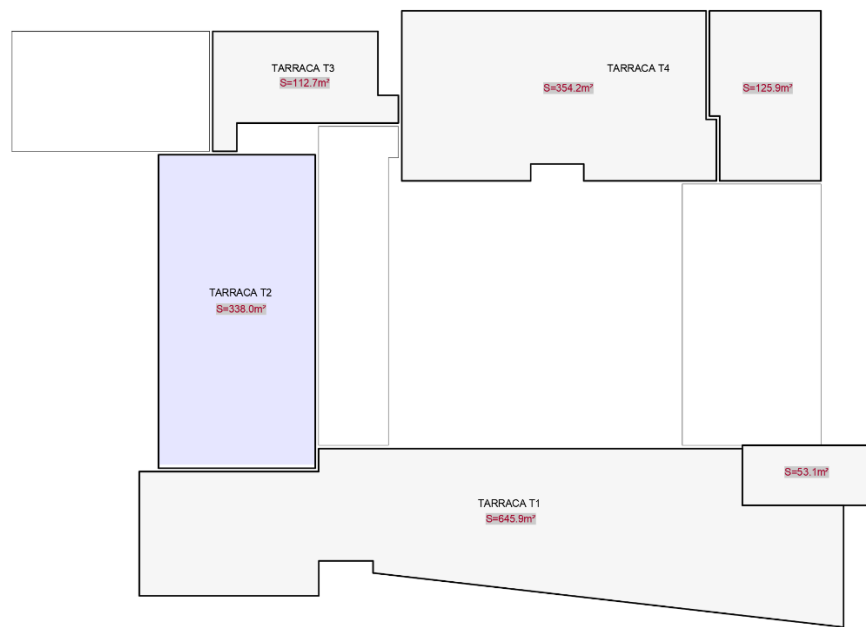
Fig. 10 Tarraca T2

Tarraca T2 pozicionohet mbi objekt 2 katësh. Sipërfaqja e tarracës është 338 m².

Tarraca është e pashfrytëzueshme, shtrimi është në gjendje jo të mirë dhe nevojitet ndërhyrje për hidroizolimimin e saj. Parapeti është i lartë 35 cm.

Ndërhyrja konsiston në prishjen e shtresave ekzistuese dhe realizimin e shtresave të reja sipas detajit më poshtë. Kapuçat e parapetit ekzistues do të çmontohen dhe do të mbulohet parapeti me kornizë llamarine. Do bëhet zëvendësimi i ulluqeve të kullimit dhe kasetave ekzistuese të amortizuara për të përmbushur standartet për kullimin e ujërave të tarracave.

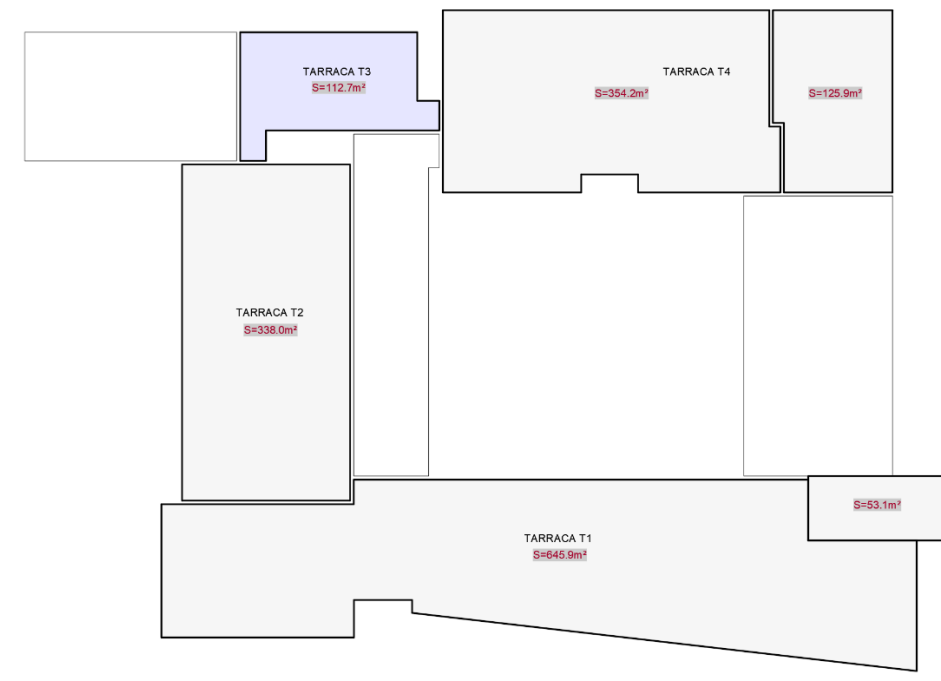
Fig. 14 Tarraca T3

Tarraca T3 pozicionohet mbi objekt 2 katësh. Sipërfaqja e tarracës është $112.7 m^2$. Tarraca është e pashfrytëzueshme, shtrimi është në gjendje jo të mirë dhe nevojitet ndërhyrje për hidroizolimim e saj. Parapeti është i lartë 55 cm.

Ndërhyrja konsiston në prishjen e shtresave ekzistuese dhe realizimin e shtresave të reja sipas detajit më poshtë. Kapucat e parapetit ekzistues do të çmontohen dhe do të mbulohet parapeti me kornizë llamarine. Do bëhet zëvendësimi i ulluqeve të kullimit dhe kasetave ekzistuese të amortizuara për të përmbushur standartet për kullimin e ujërave të tarracave.

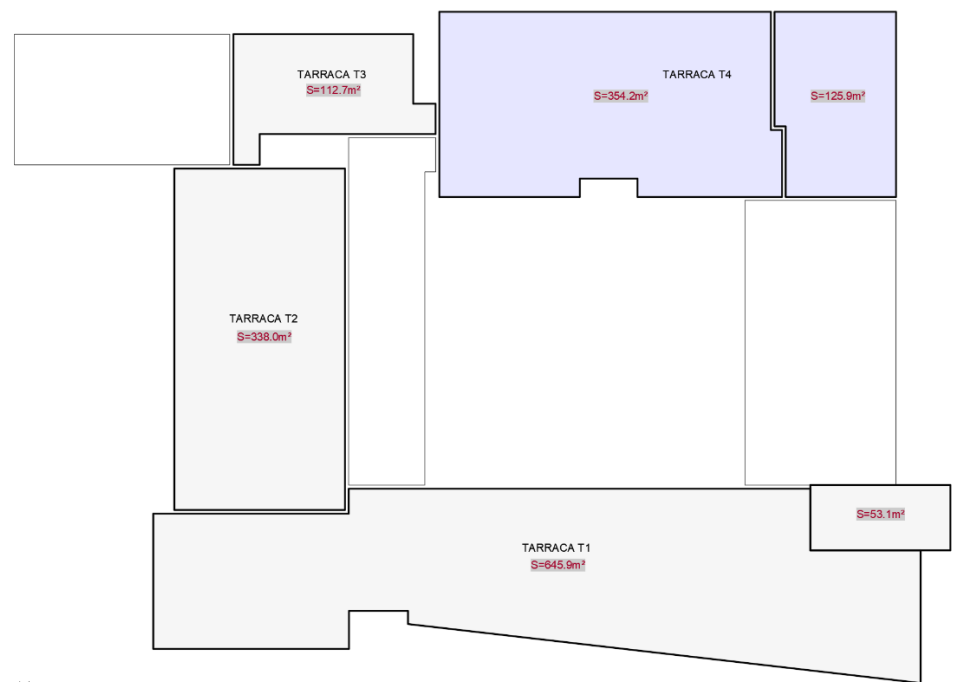
Fig. 17 Tarraca T4

Tarraca pozicionohet mbi objekt 2 katësh. Sipërfaqja totale e tarracës është 480.1 m², e ndarë në 2 zona nga 1 parapet dhe kanë sipërfaqe respektivisht T4 - 354.2 m² dhe T4/1 - 125.9 m². Tarraca është e pashfrytëzueshme, shtrimi është në gjendje jo të mirë dhe nevojitet ndërhyrje për hidroizolimimin e saj. Parapeti është i lartë 50-70 cm.

Ndërhyrja konsiston në prishjen e shtresave ekzistuese dhe realizimin e shtresave të reja sipas detajit më poshtë. Kapucat e parapetit ekzistues do të çmontohen dhe do të mbulohet parapeti me kornizë llamarine. Parapeti që ndan 2 sipërfaqet e tarracës do të vishet me shtresë hidroizoluese karton katrama në mënyrë të vazhdueshme pa pësuar shkëputje në mënyrë që mos krijohen fuga nga ku mund të depërtojë lagështira.

Do bëhet zëvendësimi i ulluqeve të kullimit dhe kasetave ekzistuese të amortizuara për të përmbushur standartet për kullimin e ujërave të tarracave.

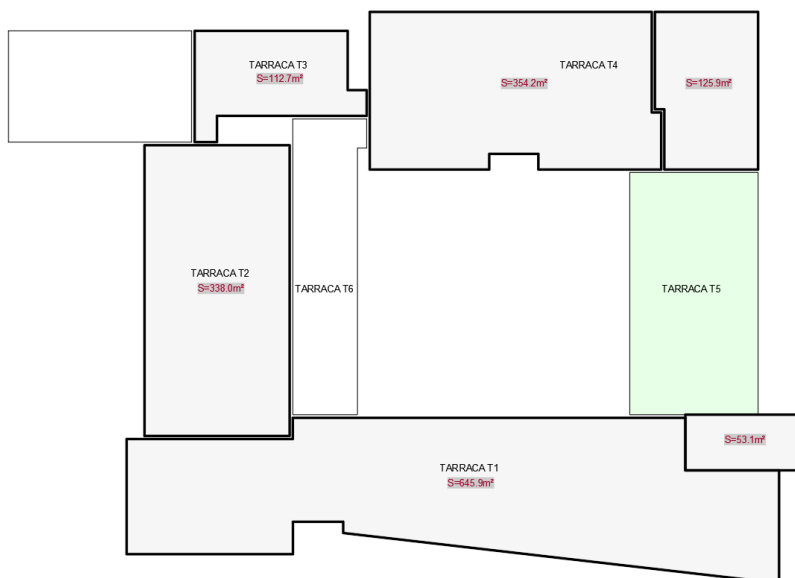
Fig. 20 Tarraca T5

Tarraca pozicionohet mbi objekt 1 katësh. Tarraca është e shfrytëzueshme dhe në të janë realizuar punime mirëmbajtjeje, është kryer hidroizolimi me shtresë karton katrama dhe pas këtyre ndërhyrjeve është zgjidhur problemi i lagështirës. Gjithashtu në fugat e takimit me objektet e tjera është bërë veshja me llamarinë e murit për te penguar depërtimin e lagështirës. Parapeti është i lartë 110 cm dhe kapuçi është veshur me kornizë llamarine. Në këtë tarracë nuk është parashikuar të ndërhyet, për arsye se ajo nuk shfaq problematika prej hidroizolimit.

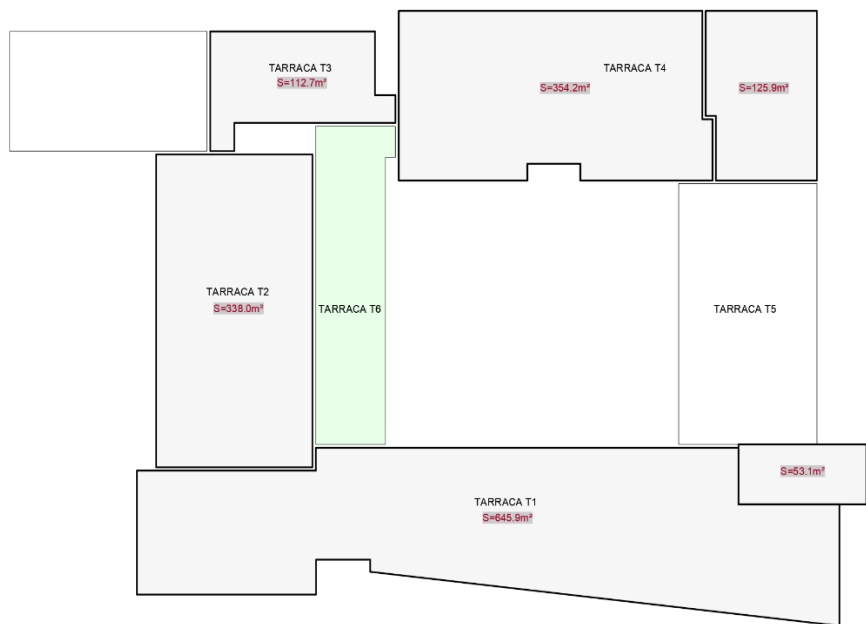
Fig. 22 Tarraca T6

Tarraca pozicionohet mbi objekt 1 katësh. Tarraca është e shfrytëzueshme dhe në të janë realizuar punime mirëmbajtjeje, është kryer hidroizolimi i tarracës dhe pas këtyre ndërhyrjeve është zgjidhur problemi i lagështirës. Parapeti është i lartë 110 cm dhe kapuçi është veshur me kornizë llamarine. Në këtë tarracë nuk është parashikuar të ndërhyet, për arsye se ajo nuk shfaq problematika prej hidroizolimit.
