## BASHKIA KORÇË

## REHABILITIMI I STADIUMIT “SKËNDERBEU”, KORÇË

RELACION TEKNIK

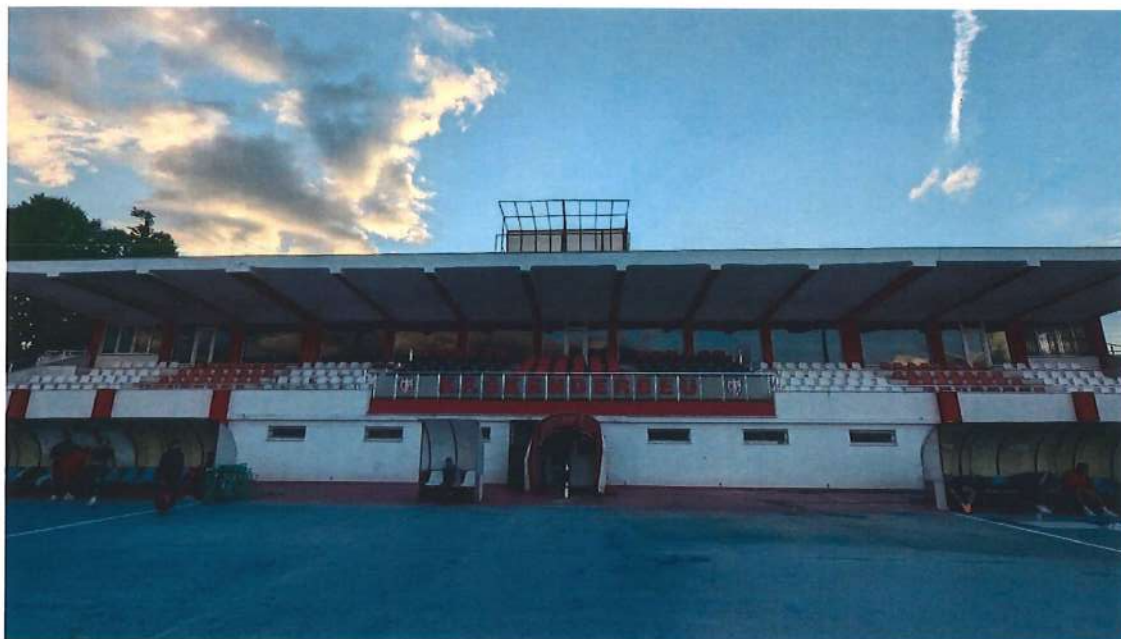
Figure 5 - Pamje e Tribunës VIP

Struktura mbajtëse rezulton në gjendje të qëndrueshme dhe nuk paraqet deformime ose dëmtime që kërkojnë ndërhyrje strukturore. Problematikat kryesore lidhen me elementët e mbulesës, përfundimet arkitektonike, izolimet dhe amortizimin e materialeve përfundimtare. Karakteristikat arkitektonike të godinave do të ruhen, ndërsa ndërhyrjet do të përqendrohen në përmirësimin teknik dhe funksional të elementëve ekzistues.

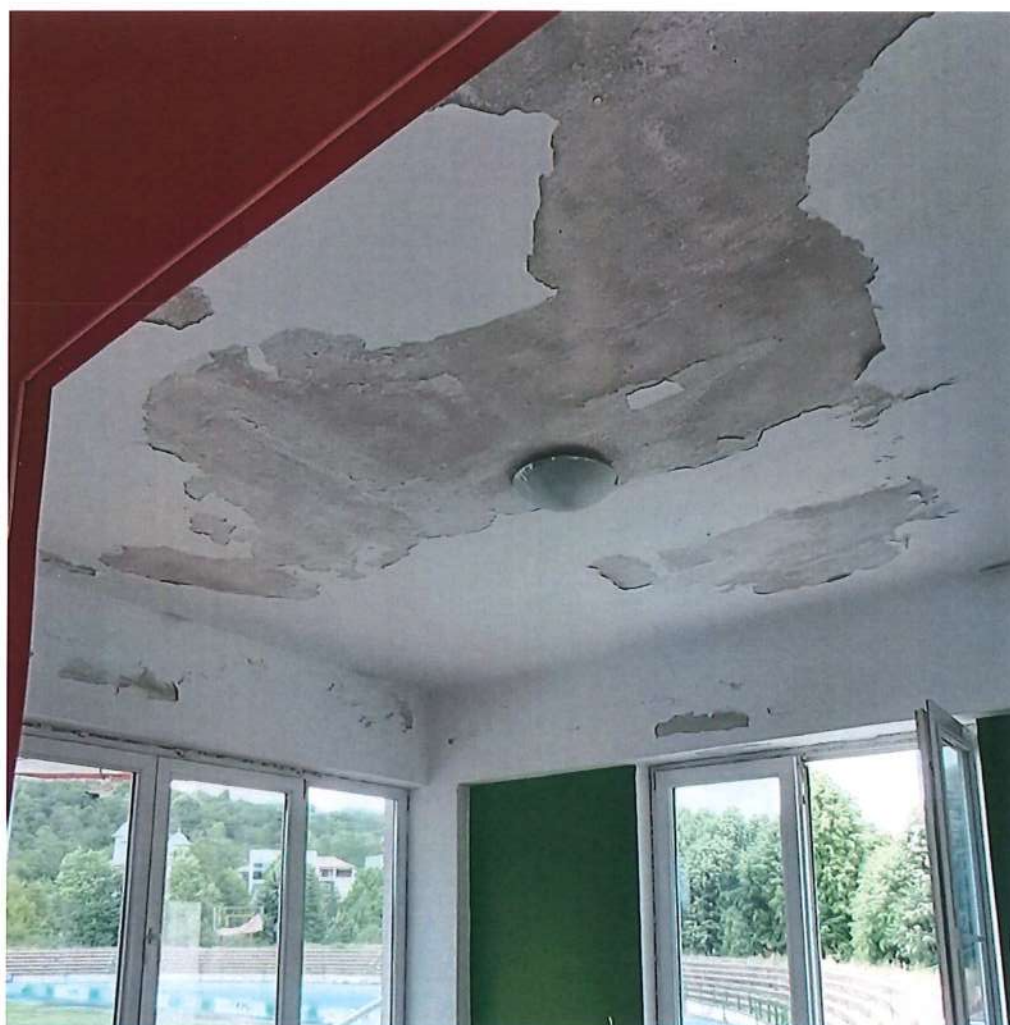
Figure 7 - Pamje e ambienteve të brendshme, dhoma e shtypit
