BASHKIA GRAMSH

RELACION TEKNIK

“ RIKONSTRUKSION I SHKOLLËS 9-VJEÇARE RILINDJA ”

JANAR -2024-

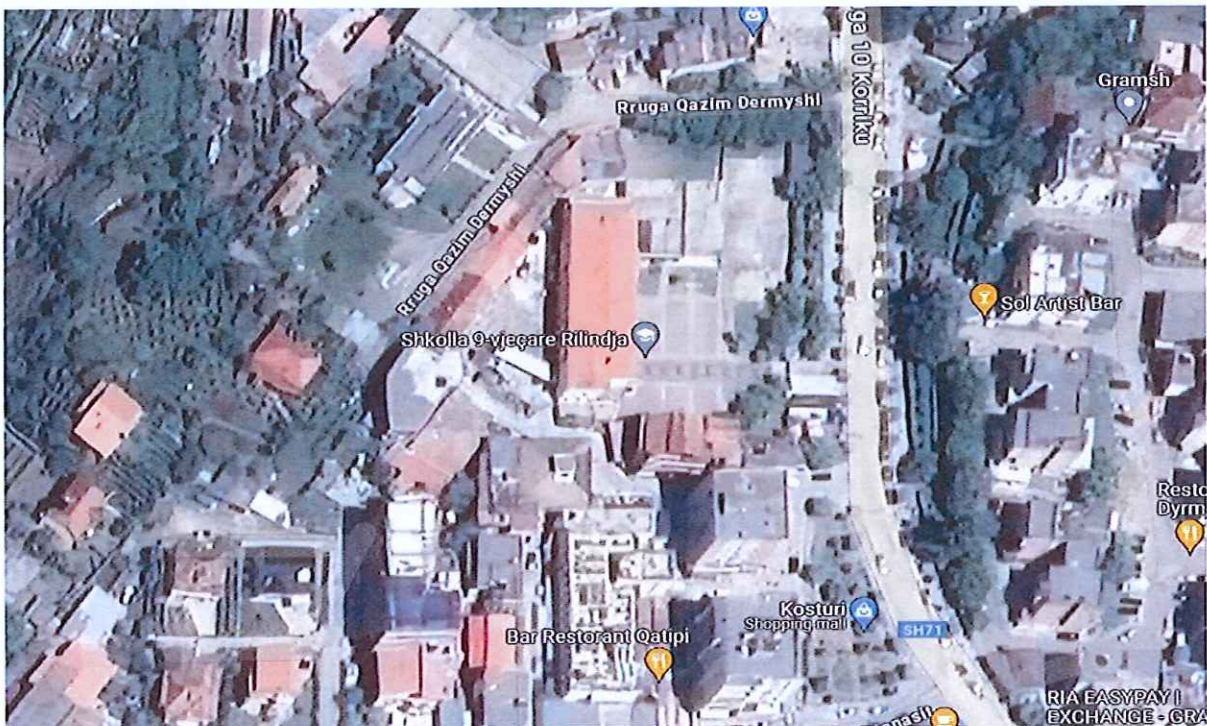
Objekti i cili do të nënshtrohet rikonstruksionit është e tipit godine arsimore e cila ndodhet në brendësi të qytetit të Gramshit. Objekti ndodhet në Perëndim të bulevardit kryesor të qytetit "10 Korriku" dhe në veri kuzohet me rrugën "Qazim Dermysli". Objekti i cili do të pësojë rikonstruksion, shkolla 9-vjeçare Rilindja ndodhet në një lartësi prej 204 metra nga niveli i detit. Ky objekt në vetvete është institucion arsimor dhe ka një funksionalitet të larmishëm në organizimin e evenimenteve arsimore - kulturore për qytetin e Gramshit. Qyteti i Gramshit pozicionohet në jug-lindje të Gramshit, i cili karakterizohet nga një reliev kodrinor –malor dhe klimë relativisht të ftohtë në dimër dhe të nxehtë në verë. Për nga ana kulturore dhe historike qyteti i Gramshit në raport me numrin e popullatës spikat dhe vlen të përmendet se është një zonë që ka çfarë të ofrojë kur bëhet fjalë për arsimin dhe kulturën.

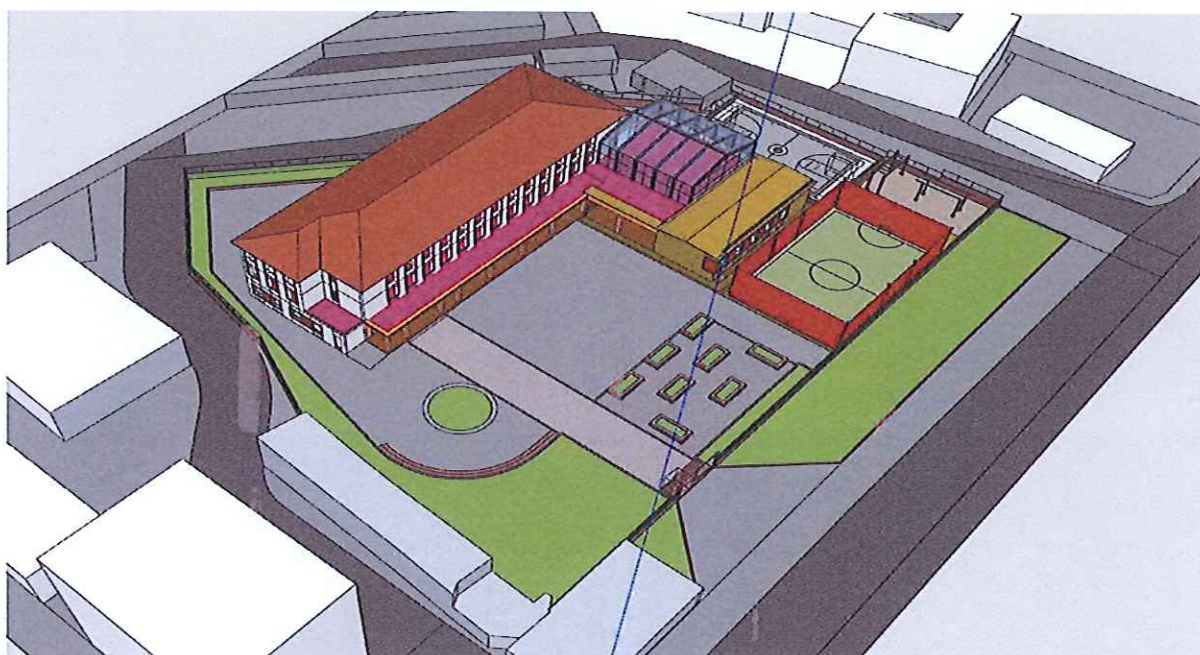
Ky objekt deri me tani ka vuajtur edhe per nje sistem ngrohje,e cila futet si ze qe ka krijuar veshtiresi ne funksionalitetin e ketij institucioni. Bashkia Gramsh nepermjet ketij projekti per rikonstruksion,ka menduar edhe per kete detaj,ku shkolla 9-vjeçare “Rilindja” do ti shtohet edhe sistemi i ngrohjes.
