## **RAPORTI TEKNIK**

**“Rikonstruksioni i Shkolles 9-Vjecare “35-Vjetori i Clirimit”,  
Gramsh dhe Ndertim Palestre”**

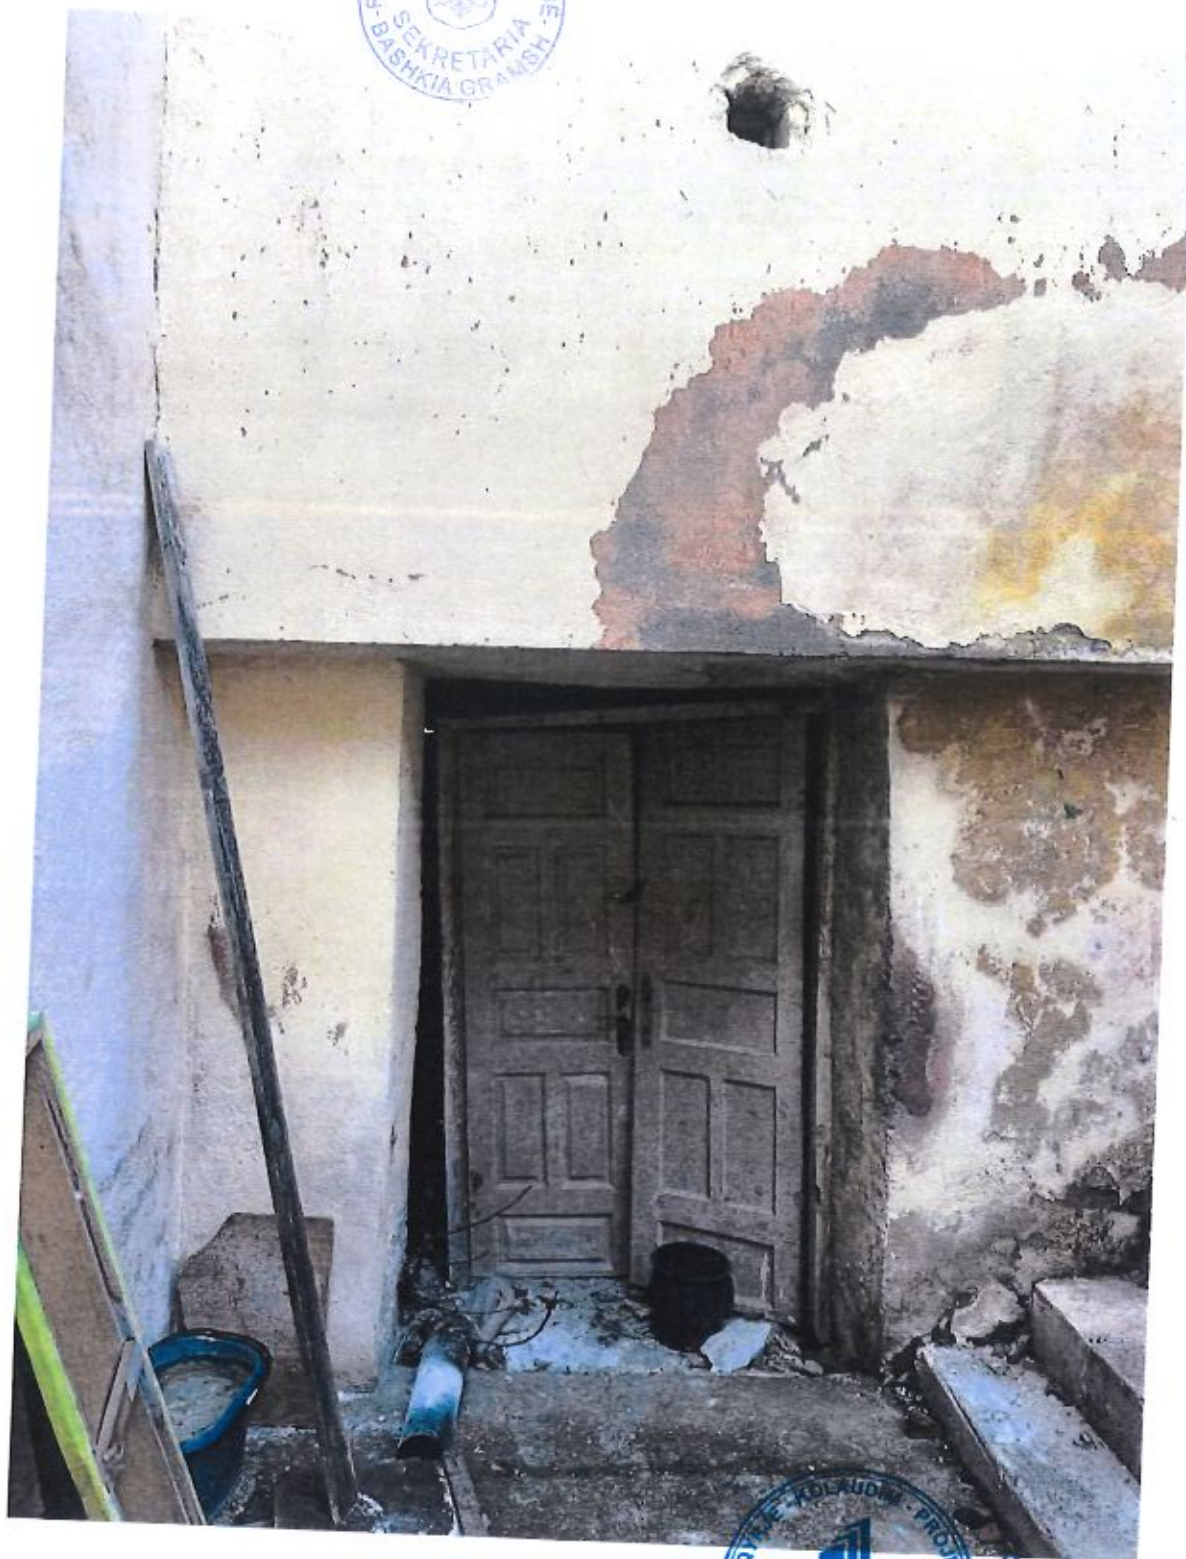
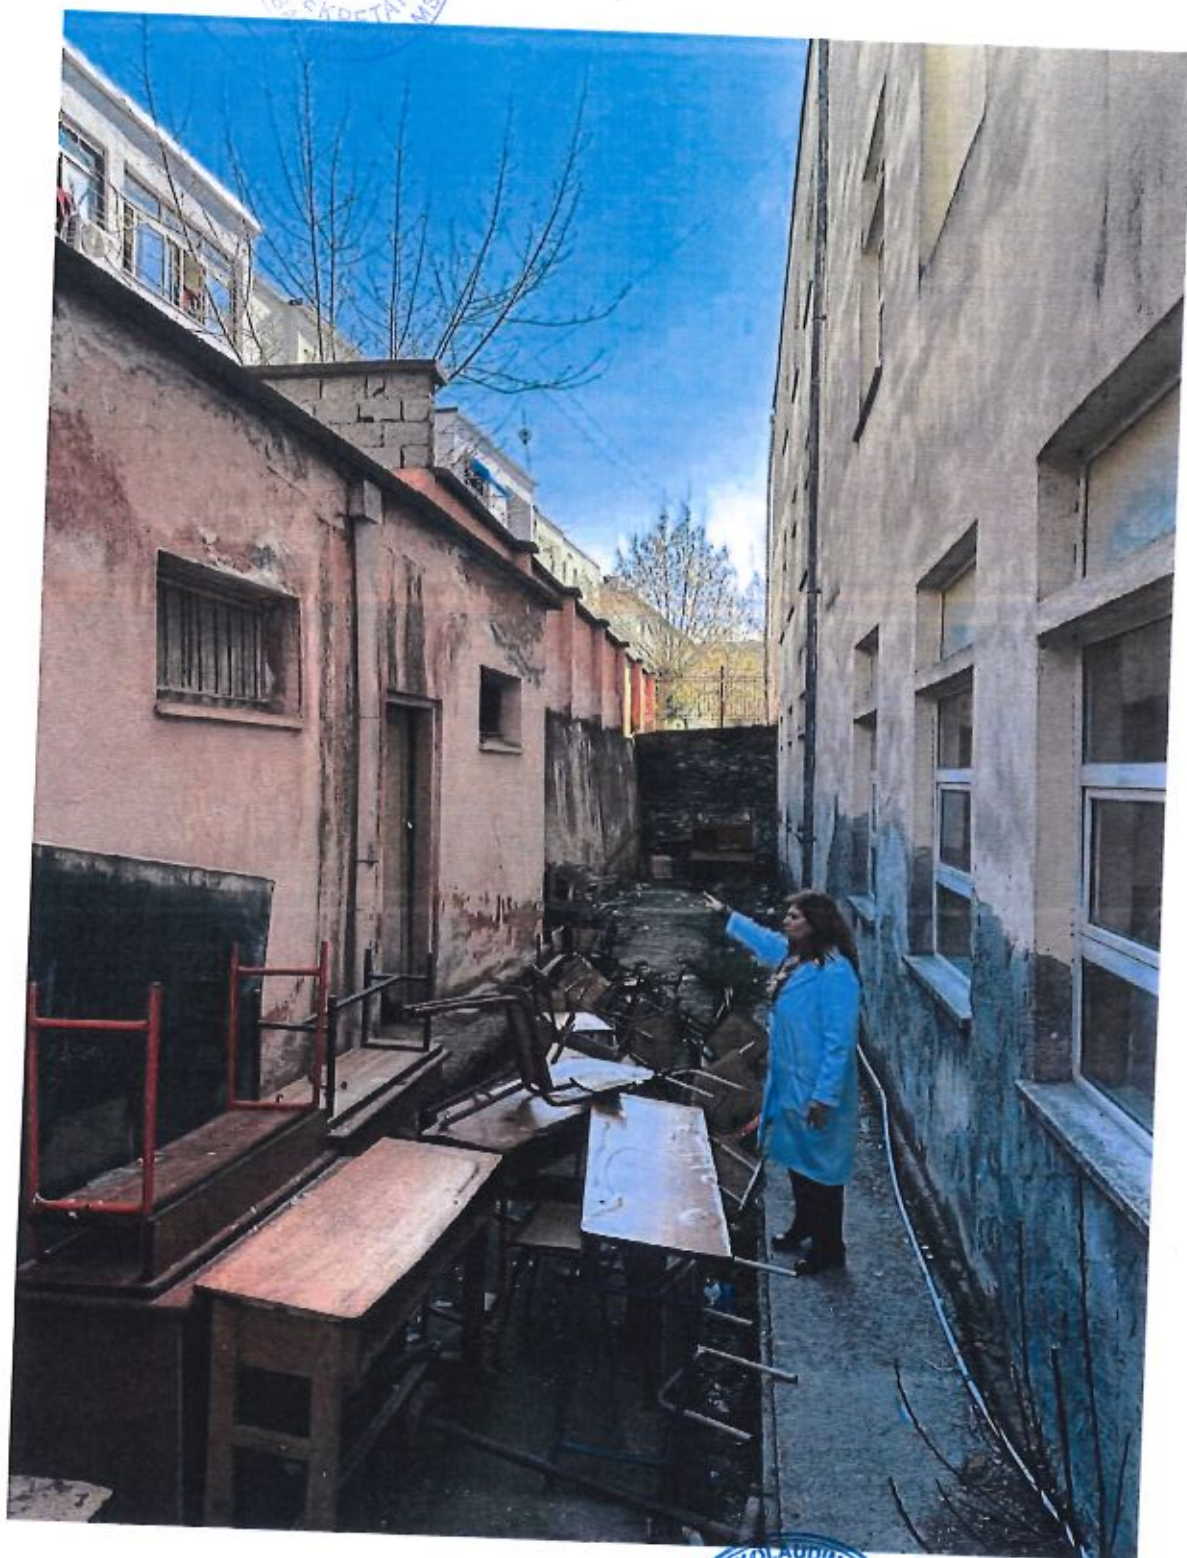
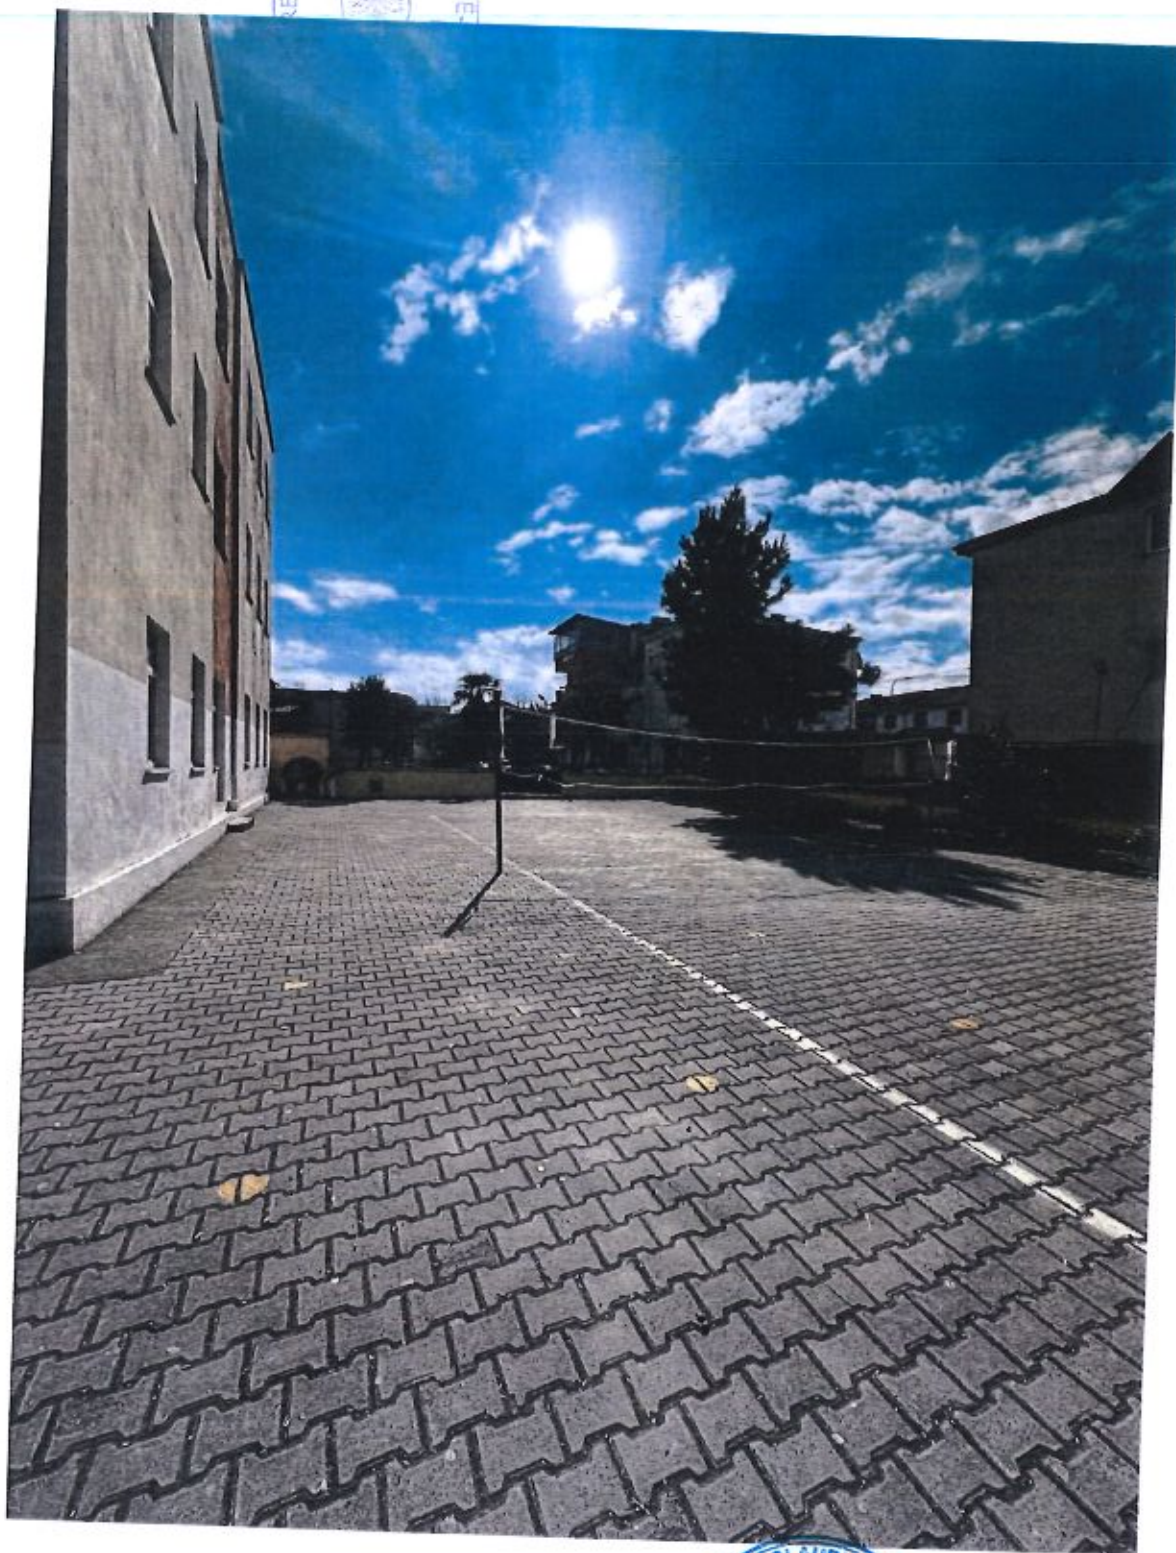
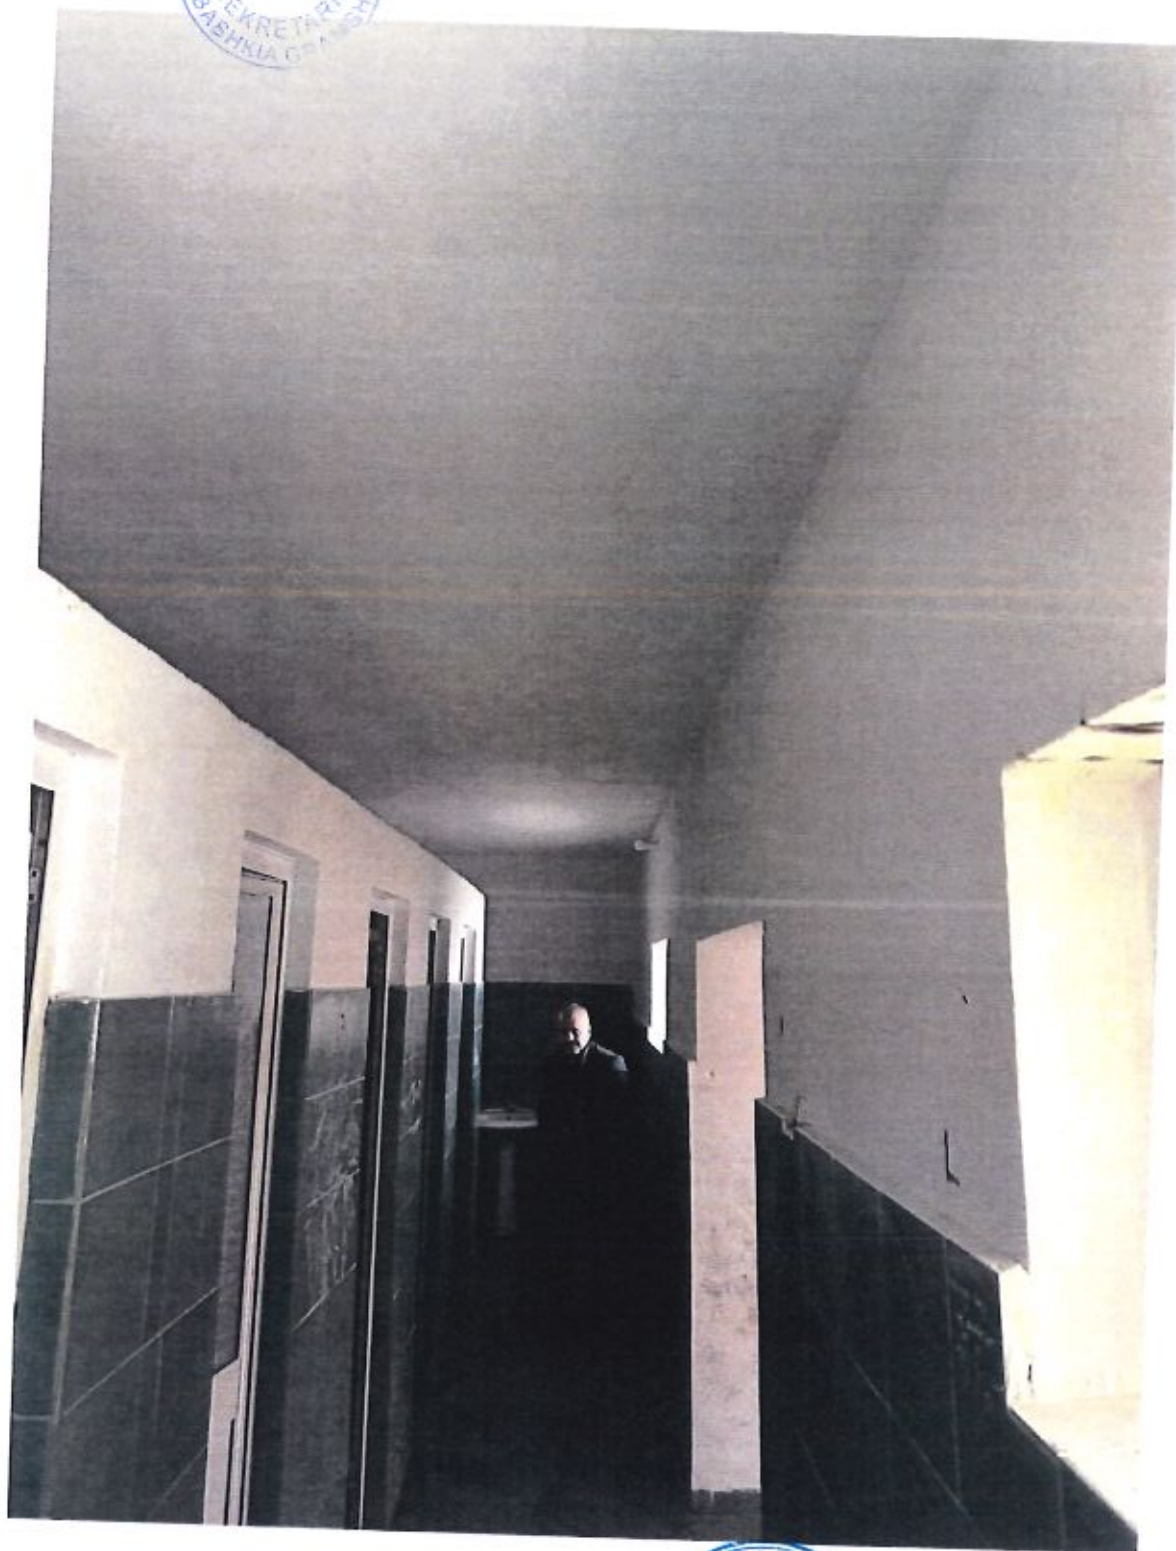
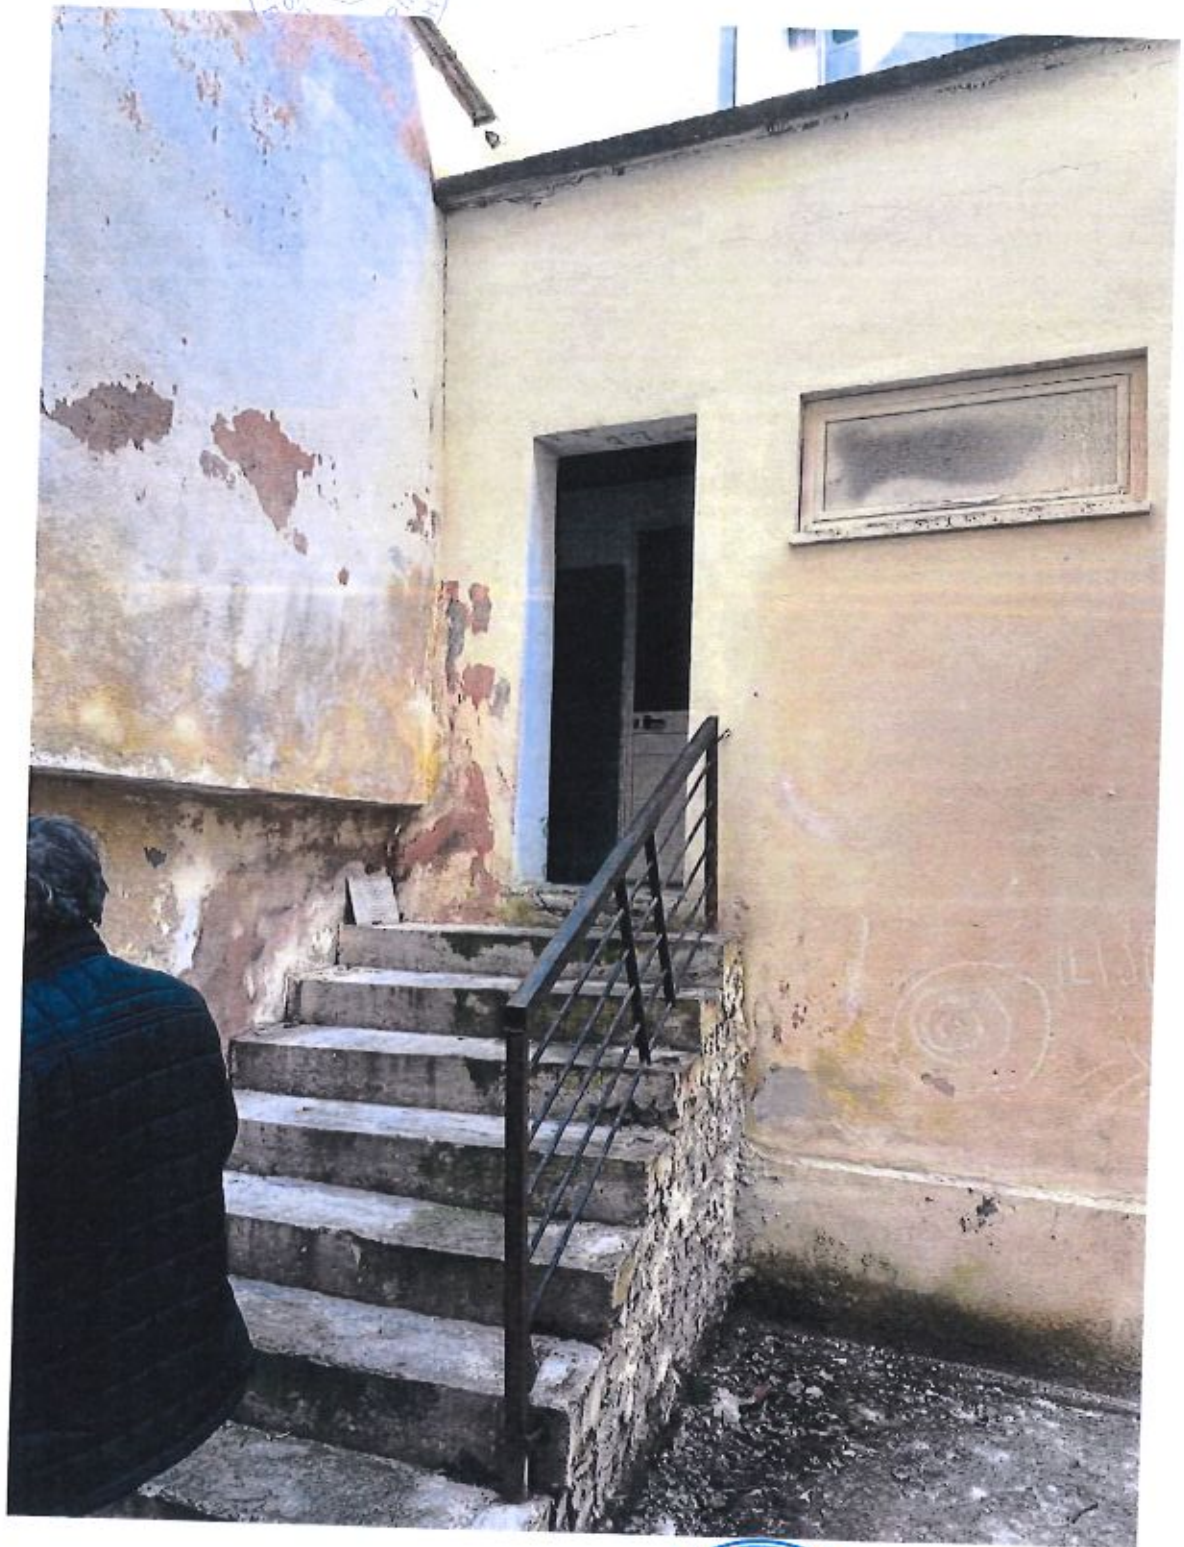
Foto te gjendjes aktuale

Gjendja ekzistuese e objektit na paraqitet me problemet e meposhtme nga inspektimi:

- Dëmtim i suvase dhe bojës së fasadës së jashtme.
- Dëmtim i dyshemëve së kateve me disnivele të pllakave dhe formimin e zonave me lageshtire.
- Amortizim i suvase së kalsave dhe ambienteve funksionale dhe dalja jashte funksionit e disa te tjerave (si palestra etj).
- Amortizim te sistemit te ngrohjes ne shkallen 80 %.
- Dëmtim i tavaneve duke përfshire suvan, lageshti te tepert dhe ne disa klasa me rrezik renie.
- Dëmtim i tualeteve ne dysheme, sistemin e furnizimit me uje dhe ne funksionalitetin e tyre.
- Dëmtim i tavanit te katit te pare dhe catise e cila pikon duke depertuar edhe me shume lageshtira ne periudhe dimri.
- Dëmtime te konsiderueshme ne rrjetin e kanalizimeve dhe lokalizimin e ujrave te shiut.

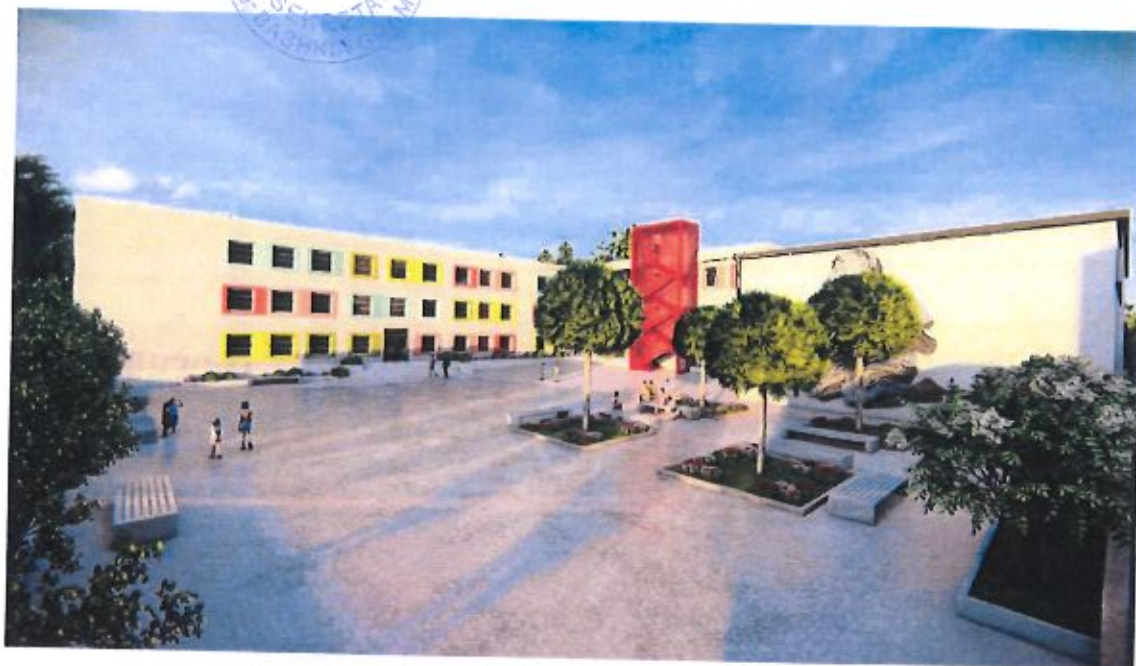
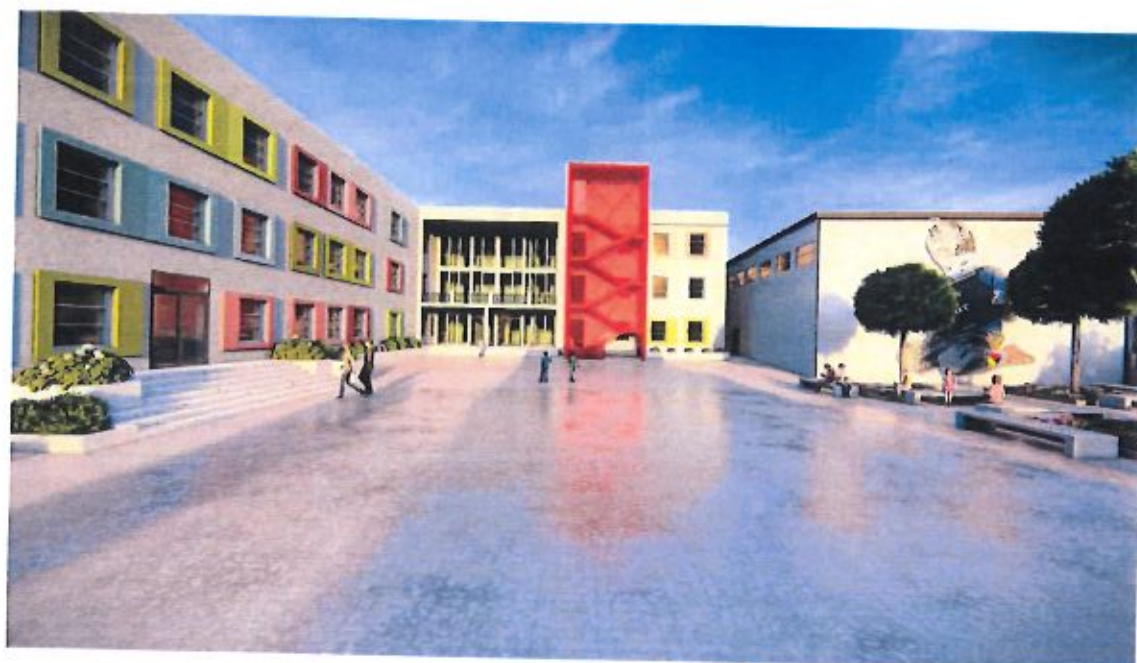
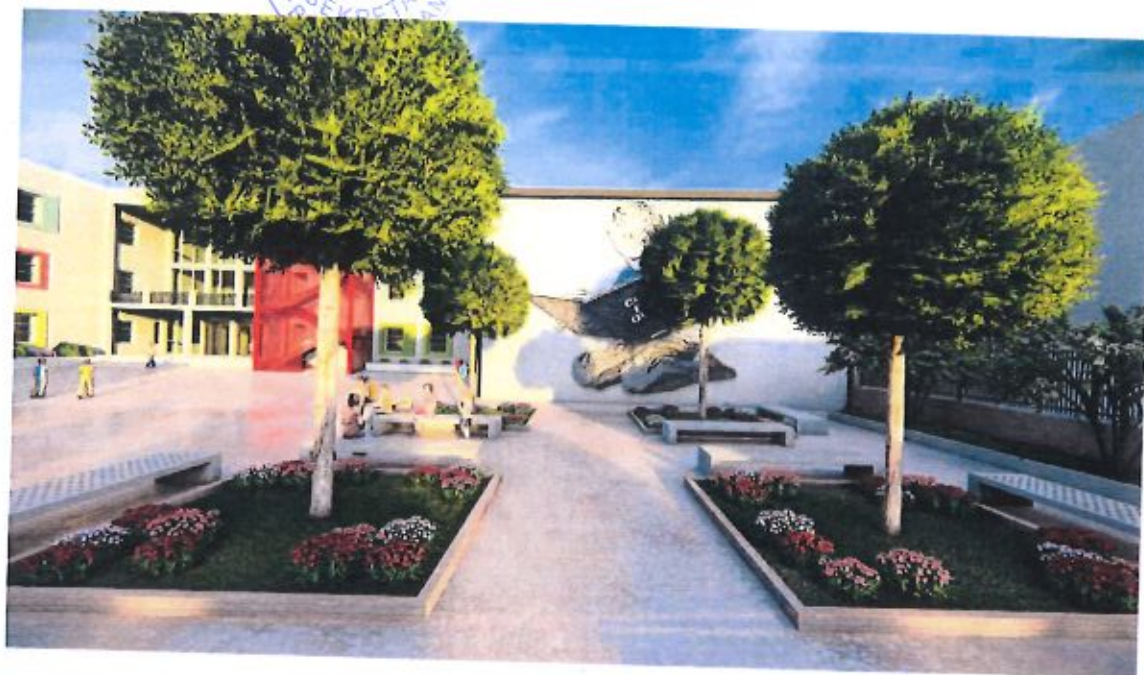
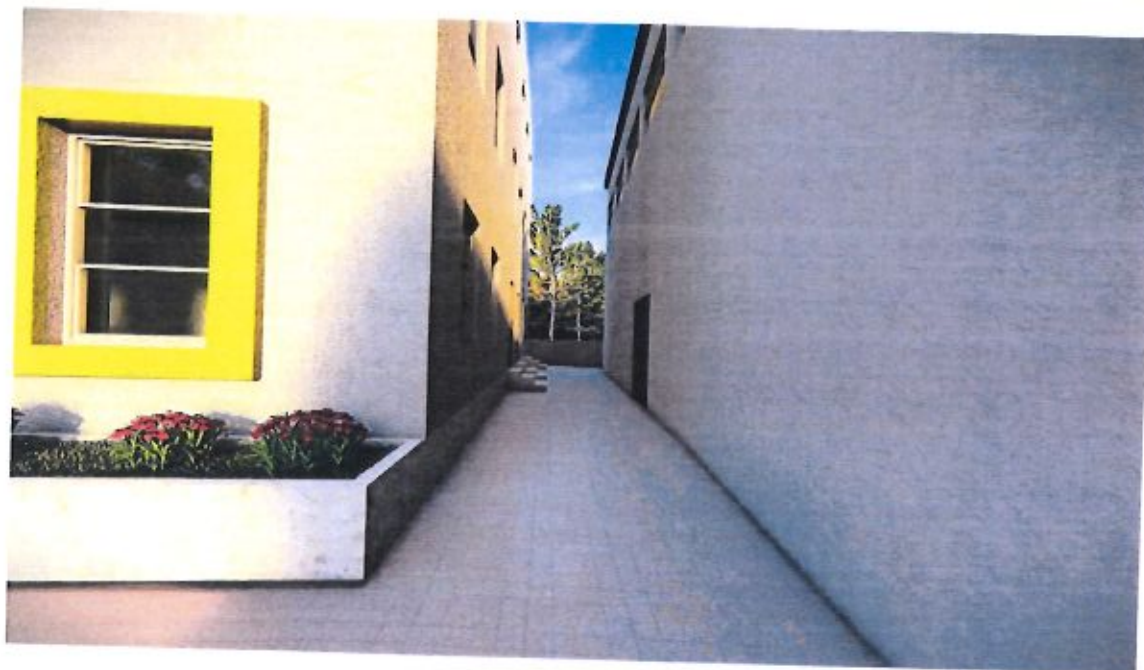
RENDERA

- Ne fasaden e jashtme do te ketë veshje me polisterol si dhe do suvatohet me grafiato. Mbulesa e objektit do te bëhet me tarrace te izoluar me sistem suportesh plastike me veteajrosje.
