# **RELACION TEKNIK**

*“Zhvillimi I rrjetit TU me Kabell  
ABC, Sistemim Kabinash ne  
fiderin: Nr.5/6KV-N/Stacioni Plasmas  
110/35/20/6KV”*

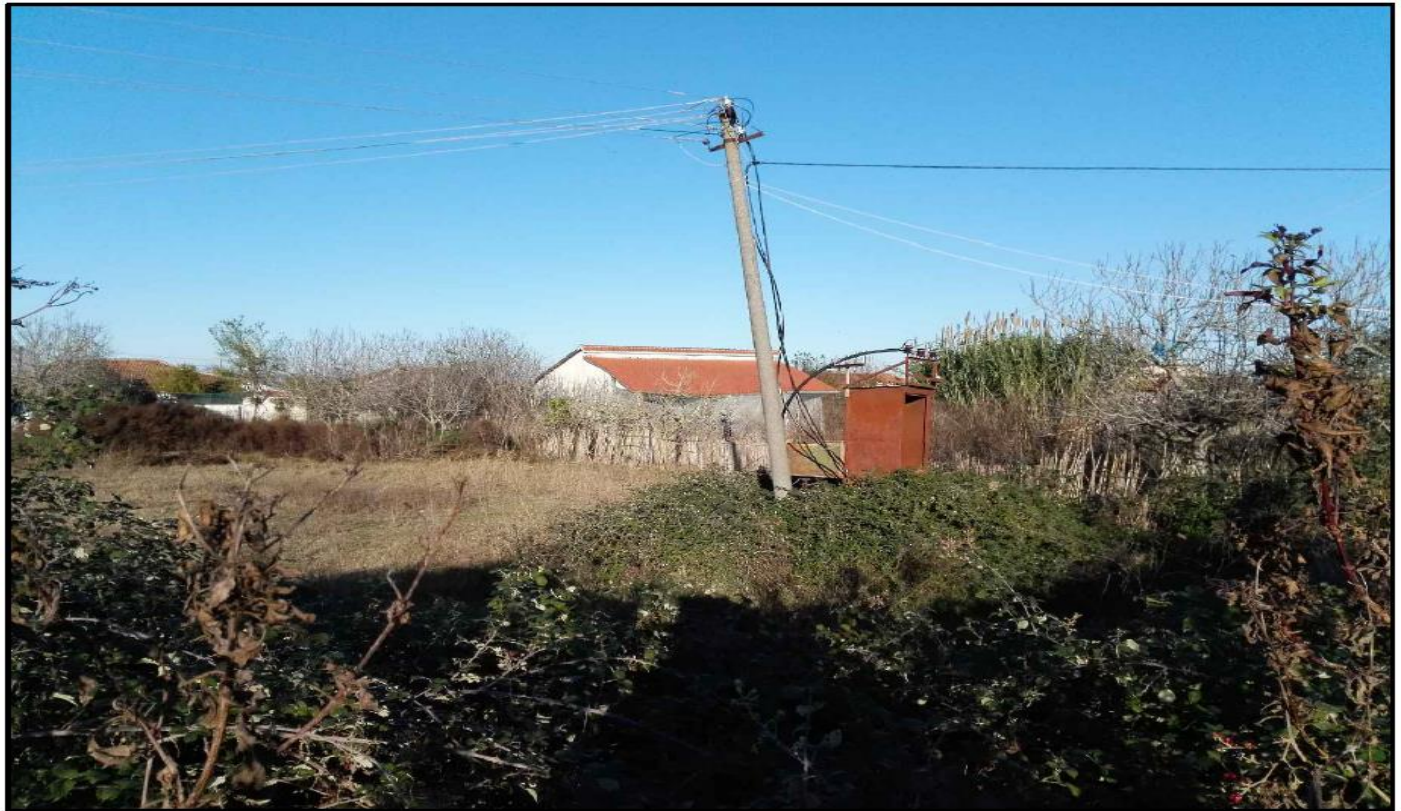
**Foto 1: Kabina Metalike-Sektori Rrapez-Fideri Nr.5/6KV-N/St Plasmas 110/35/20/6KV**

Me problematike paraqitet gjendja ne kabina metalike te cilat tashme jane jashte standartit si tip kabine. Ne keto kabina eshte e pamundur per rikonstruksionin e tyre per shkak te natyres se vecante te kompozimit te pajisjeve te tyre.

Keshtu eshte menduar qe te tilla kabina te kthehen ne kabina shtyllore brenda kushteve teknike te percaktuara ne rregulloren e Shfrytezimit dhe Sigurimit Teknik.

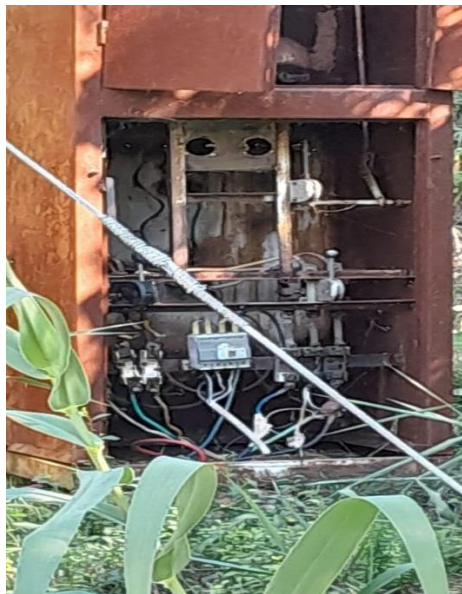
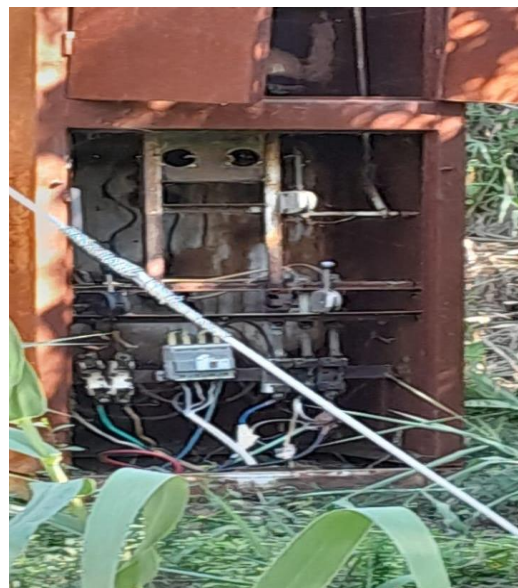
**Foto 2: Kabina Shtyllore-Gorre 01-Fideri Nr.5/6KV-N/St Plasmas 110/35/20/6KV**

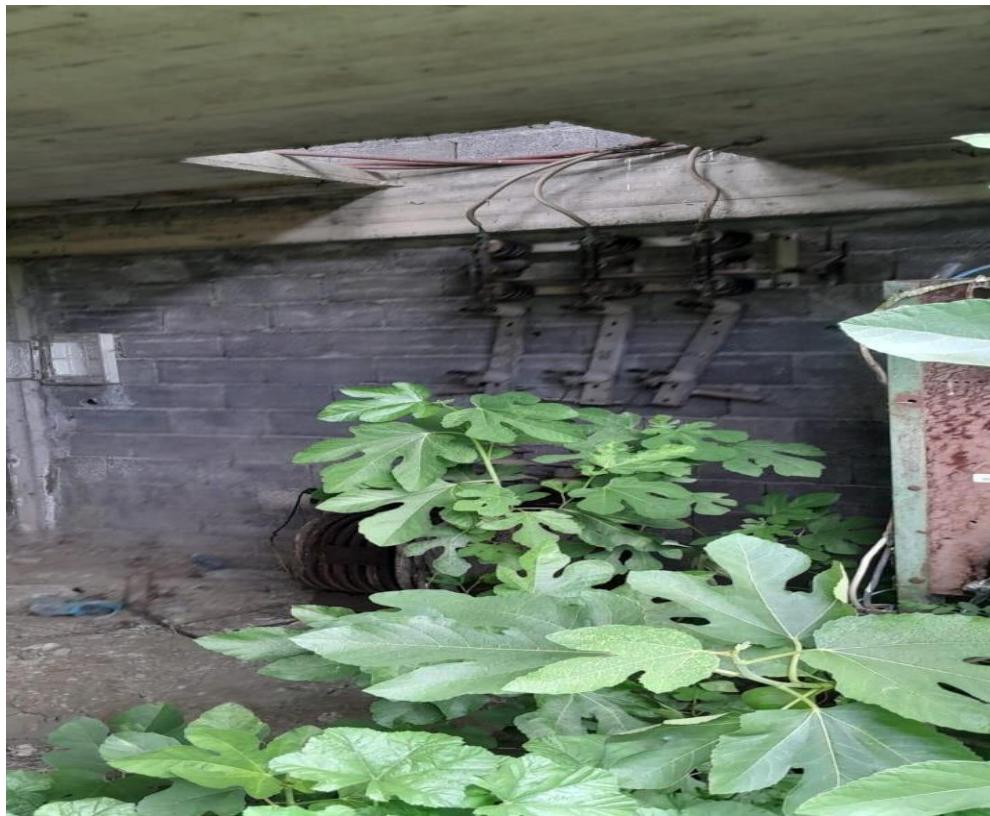
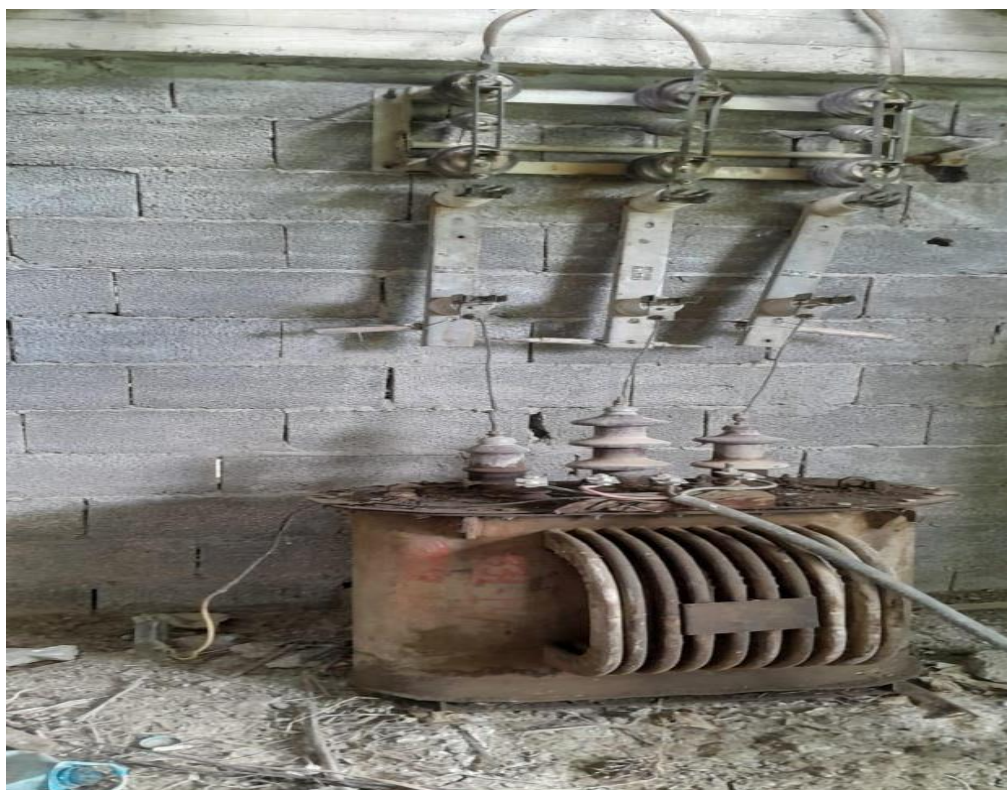
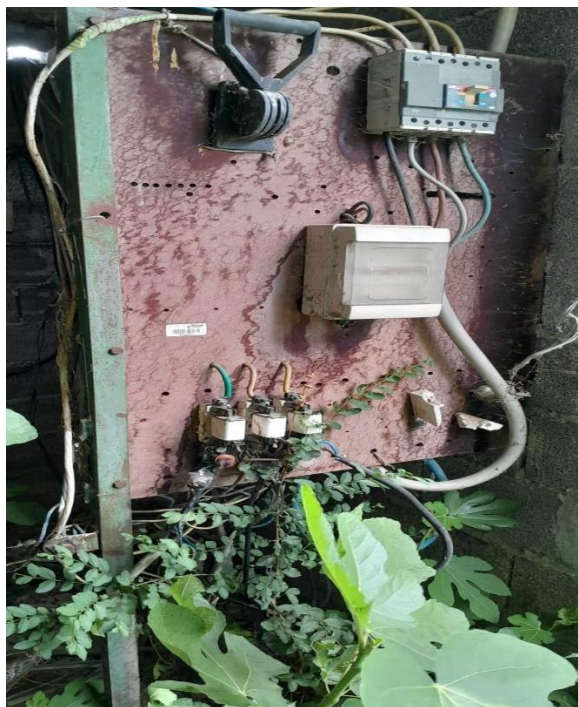
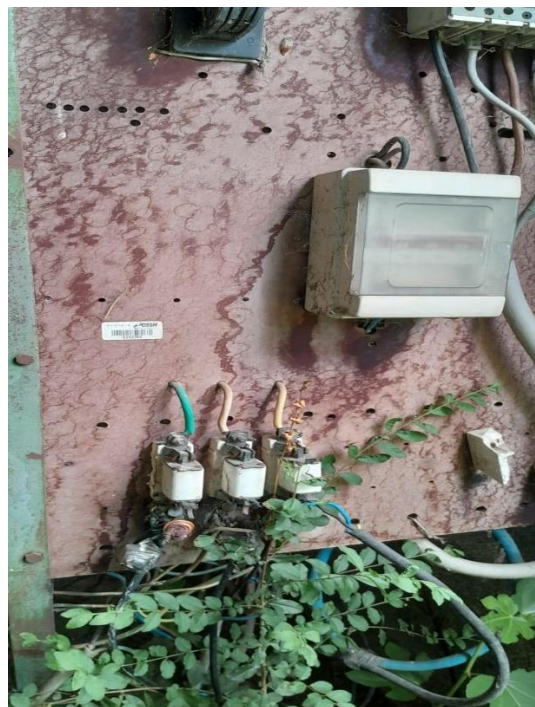
**Foto 3: Kabina Murature-Pushimi i Shoferit-Fideri Nr.5/6KV-N/St Plasmas 110/35/20/6KV**

Ne pergjithesi gjendja e tyre paraqitet mesatare dhe e keqe sepse nje pjese e madhe e kabinave murature jane te rrezuara dhe po keshtu edhe kabinat qe jane metalike paraqesin rrezikshmeri nga pikepamja e Sigurimit dhe Shfrytezimit Teknik.
