RAPORT ARKITEKTONIK

RIKONSTRUKSIONI I SHKOLLËS 9 VJEÇARE

“NDRE MJEDA”

SHKODËR

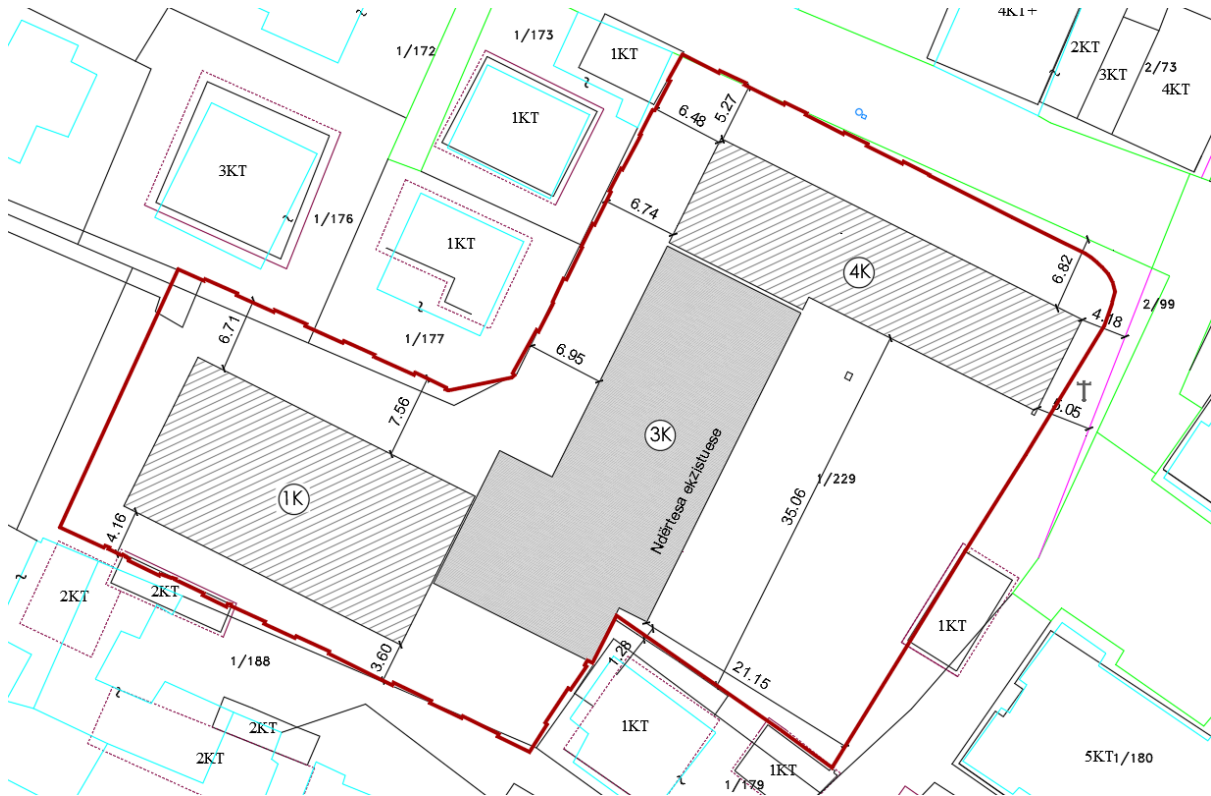
Figura 1-1 Planvendosja e shkollës “Ndre Mjeda”

Shkolla “Ndre Mjeda” është propozuar të rikonstruktohet dhe ndodhet në rrugën Kongresi i Lushjes, Bashkia Shkodër. Ka akses me Bulevardin Zogu I dhe është vendosur në mes të zonës së banuar. Objekti është i pozicionuar në koordinatat gjerësi gjeografike 42°03' 46” dhe gjatësi gjeografike 19°30' 20”.

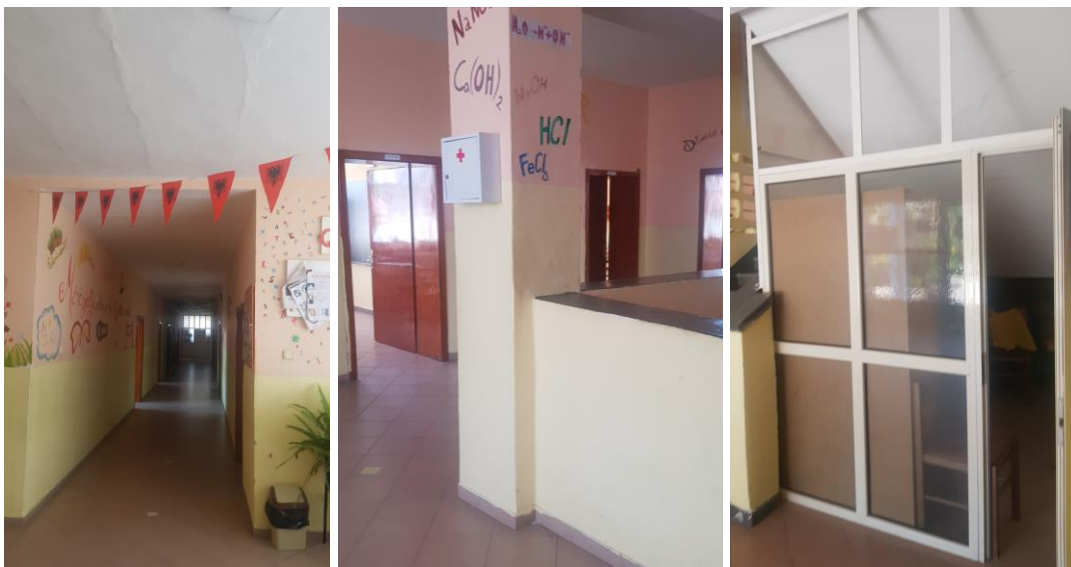
Figura 2-1 Foto të gjendjes ekzistuese të objektit nga brenda

Gjatë investigimit në terren, objekti është vënë re se faqet e mureve por më së shumti të tavaneve kanë plasaritje të suvasë. Në katin e dytë kjo është më e dukshme, pasi vihen re edhe shenja të depërtimit të lagështirës nga tarraca – hidroizolimi i tarracës nuk është më efektiv. Sa i përket lyrjes, bojatisja e shkollës duket të jetë e re (si nga jashtë dhe brenda) por duke përdorur ngjyra të ndryshme të cilat nuk bëjnë kontrast.

Shkalla e aksesit është e mbrojtur nga hapja anësore me kangjella metalike ndërkohë që vetë shkalla nuk ka ndriçim direkt në çdo sheshpushim (si edhe urdhërohet nga legjislacioni në fuqi) por ndriçimi vjen nga dritarja e hollit. Mermeret e shkallëve janë shumë të vjetra dhe nuk janë ndërruar që nga krijimi i shkollës. Gjithashtu edhe pllakat janë të vjetra e me përmasa 30x30cm. Janë gjithsej 20 shkelje shkallësh me lartësi 16.5cm, me një sheshpushim në mes.

Dyert e brendshme janë prej druri për klasat, të blinduara për drejtorinë, nëndrejtorinë dhe dhomën e kamerave si dhe duralumini për banjot. Përmasat e dyerve janë 90x200cm me kasë me trashësi 45cm.

Hapësira për ndërrimin e nxënësve në orën e edukimit fizik dhe për magazinim e pajisjeve të edukimit fizik është e pamjaftueshme. Kabina e rojes është përshtatur nën rampën e shkollës dhe jo në një vend të dedikuar. Ambjentet për sanitaret janë të pamjaftueshme dhe jo adekuate.

- Heqje e plotë e suvasë së brendshme dhe të jashtme të objektit
- Heqje e pllakave të dysHEMEVE, shkallëve dhe banjove
- Heqje e dritareve ekzistuese, përfshi mermerin dhe kangjellat

- Rilyerje e objektit (brenda/jashtë)
- Shtrim i ri me pllaka dhe mermer për dysHEME, shkallë, banjo
- Vendosje e dritareve të reja, shoqëruar me parmakë të rinj dhe elementë hijëzimi

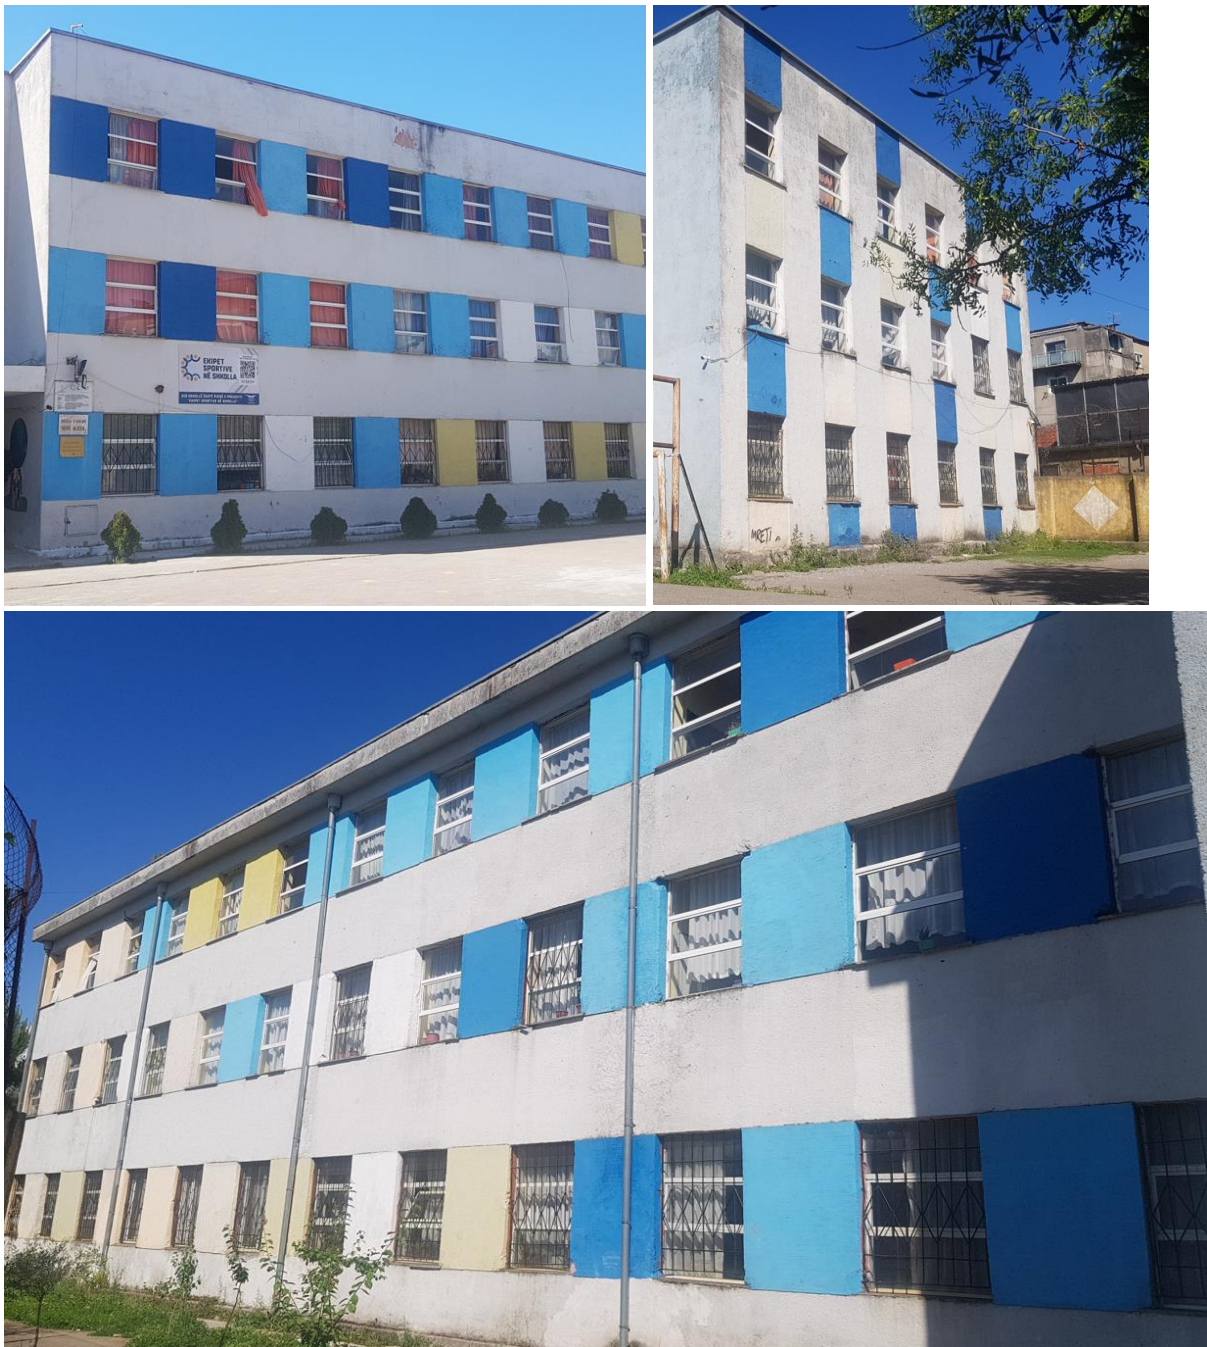
Figura 2-2 Foto të gjendjes ekzistuese të objektit nga jashtë

Gjendja e objektit nga fasada është jo më e mirë se ajo brenda. Vihen re më shumë dëmtime të suvasë dhe bojës, njolla të zeza nga myku dhe lagështira. Xokoli është i zhveshur dhe mykur thuajse plotësisht. E njëjta vlen edhe për parapetin e tarracës, i cili shërben për grumbullimin e ujërave të tarracës.

Dritaret janë me të njëjtat përmasa në të gjithë godinën, me përjashtim të fundit të koridorit dhe asaj të hollit (vetratë). Të gjitha dritaret janë prej duralumini me tek xham dhe me ngjyrë të bardhë. Përmasat (BxH) janë 130x170cm. Pjesa më e madhe e dritareve të katit të parë dhe një pjesë e atyre të katit të dytë janë të pajisura me kangjella. Thuajse gjysma e dritareve janë të pajisura me elementë hijëzimi (perde). Gjithashtu, një pjesë e konsiderueshme e mermerëve të dritareve është thyer dhe nxirë nga myku.

- Çmontim i plotë i rrjetit hidraulik të brendshëm dhe të jashtëm (furnizim me ujë, kanalizime të ujërave të ndotur, atmosferikë)
- Risuvatim nga brenda dhe vendosje e termoizolimit në fasadë

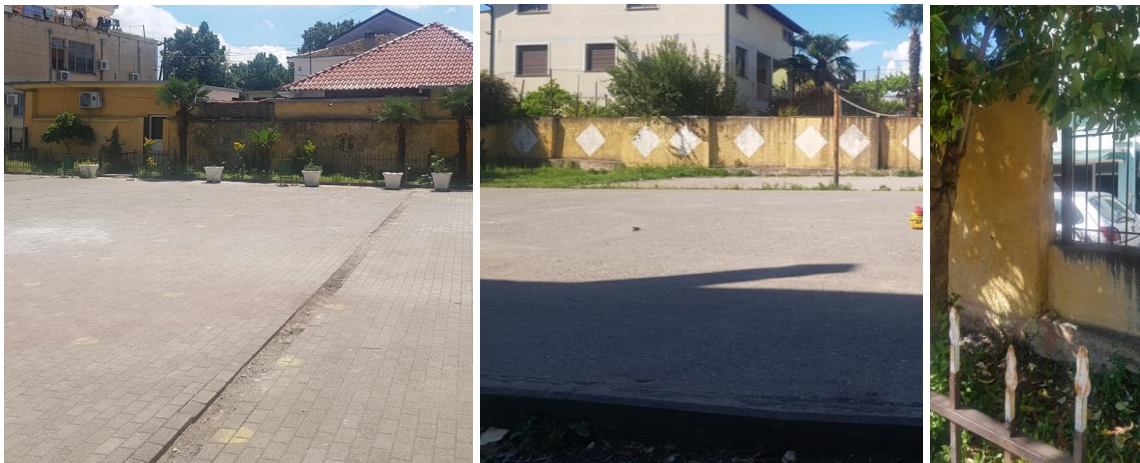
Figura 2-3 Foto të gjendjes ekzistuese të shesheve dhe rrethimit

Në sheshin në hyrje të objektit vihen re disa problematika. E para lidhet me hyrjen në dy objekte private, e cila realizohet me derë nëpërmjet oborrit të shkollës, gjë e cila është e ndaluar. I njëjti objekt pengon gjithashtu lidhjen e plotë të perimetrit të shkollës.

E dyta lidhet me murin rrethues, i cili jo vetëm ka spostime në trajtë dhëmbëzimi për efekt arkitektonik, por edhe një mospërputhje me kufirin e pronës, më së shumti në zonës veriore në kufi me rrugën. Mbi muret përpara objektit ka kangjella ndërsa pas ka rretë me tela.

E treta problematikë është sistemimi i sheshit, si nga para dhe nga pas objektit. Ky shesh është pjesërisht i betonuar dhe pjesërisht me zhavorr përpara objektit, me pjesën prej zhavorri 10cm poshtë asaj prej betoni. Anash sipërfaqes prej zhavorri ndodhet një shirit në formë L-je i cili është i mbjellë me pemë të larta. Sheshi mbrapa ka vetëm një platformë betoni, si fushë për edukimin fizik (futboll+basketboll, me tabela dhe porta të ndryshkura) dhe e gjithë pjesa tjetër është sipërfaqe zhavorri dhe dheu, ku vihet re se ka mbirë bari dhe shkurret në mënyrë të pakontrolluar. Anash platformës është përshtatur me dy shtylla edhe një rretë volejboli. Parapetët prej betoni të cilët shërbejnë si sheshkalime në perimetër të gjurmës së objektit janë gjithashtu pjesërisht të dëmtuar dhe jo në të njëjtin nivel.

Problematika e fundit lidhet me nevojën për restaurim të bustit të Ndre Mjedës në sheshin kryesor. Është vënë re se statuja prej bronzi ka shenja të konsiderueshme ndryshkije, e dukshme nga rrjedhja e oksidit të bakrit (ngjyrë jeshile e çelët).

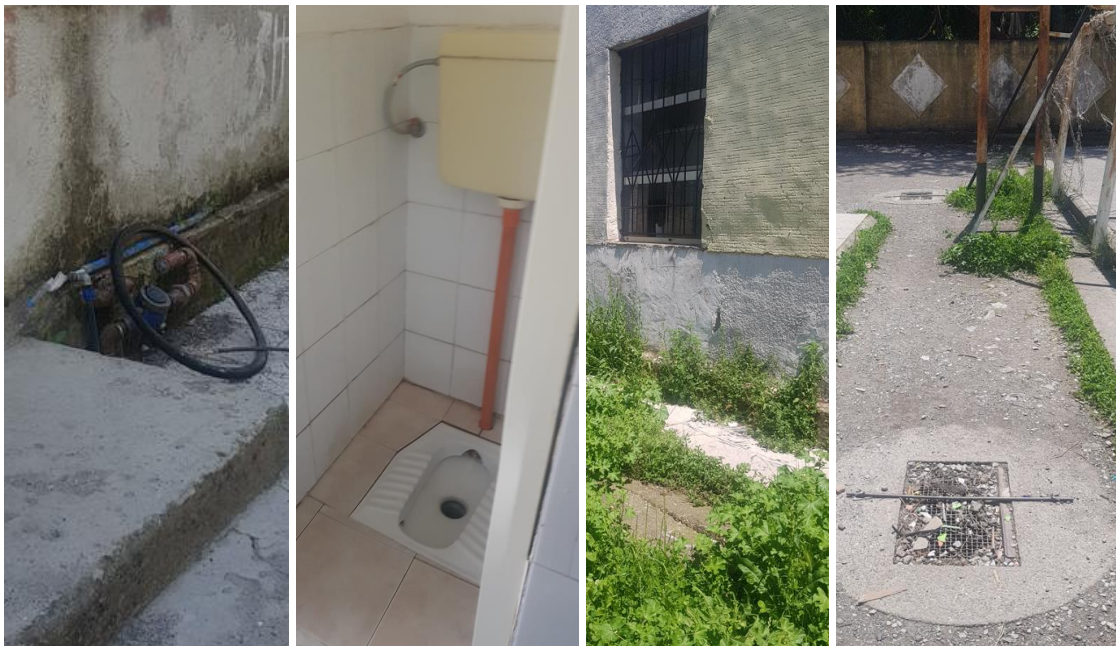
Figura 2-4 Foto të gjendjes ekzistuese të rrjeteve hidraulike

Aktualisht, furnizimi me ujë i objektit realizohet me anën e një linje që vjen nga ana veriore e objektit dhe lidhet drejt e në ujëmatës e më pas në banjot ekzistuese. Depozitat rezervë të ujit aktualisht mungojnë.

Banjot ekzistuese kanë 6 klozeta dhe 2 lavamanë për kat të dedikuara për nxënësit, të cilat janë të pamjaftueshme. Klozetat janë të tipit allaturk dhe daljet hidraulike të tyre depërtojnë tavanin dhe trasohen në tavanet e katit të mëposhtëm. Nuk vihen re ulje të tavaneve për efekt të vendosjes së klozeta allaturke. Secila nga banjot ka linjën përkatëse dalëse dhe pusetën përkatëse jashtë objektit, të mbuluar me kapak betoni.

Kullimi i ujërave të tarracës bëhet vetëm në një drejtim (drejt fasadës së pasme të objektit). Tarraca ka një pjerrësi prej mesatarisht 1.5-2% në drejtim të një parapeti 50cm të gjerë, tek i cili grumbullohen ujërat e shirave në 5 kolektorë plastikë të cilët shkarkojnë në 5 kolona me tuba plastikë.

Drenazhimi i ujërave sipërfaqësore nuk realizohet me puseta në sheshin në hyrje, por vetëm me ulluqe të përshtatur betoni në drejtim të zonës me zhavorr. Në sheshin mbrapa objektit, drenazhimi realizohet me anën e pusetave me grila, të cilat janë vendosur rreth platformës prej betoni (5 copë).

- Vendosje e hidroizolimit të ri në tarracë
- Vendosje e dyerve të reja, në përputhje me kushtin, si në Vizatime
- Rindërtimi i banjove dhe rivendosja e pajisjeve të reja hidrosanitare (shiko Raportin Hidraulik)
