## RELACION

**“Mbrotjtje lumore ne lumin e Gostimes, L =171m(vendi midis rruges dhe hidrocentralit) si dhe segmenti i prroit Sheh nga ura e Prroit deri tek vendtakimi me lumin e Gostimes ( 70 m + 10 m)”,  
Bashkia Librazhd**

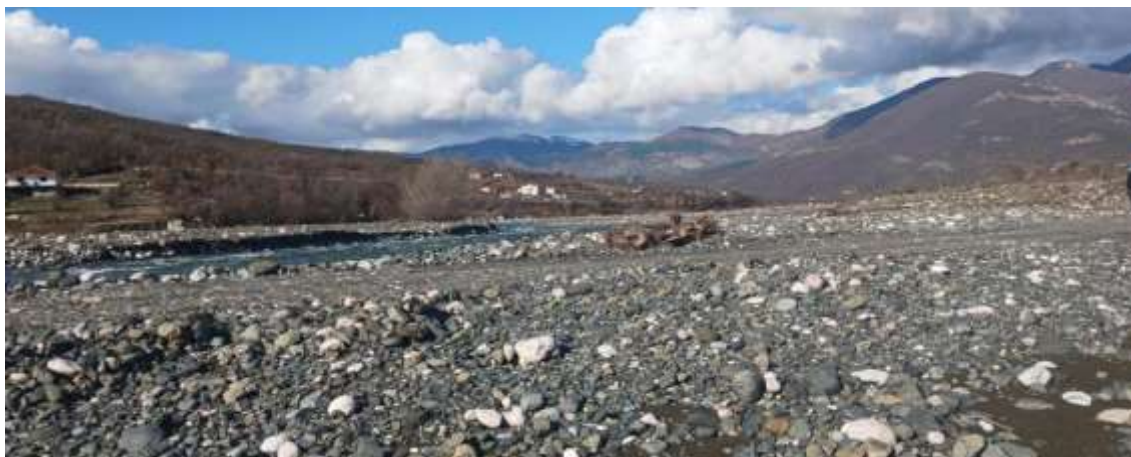
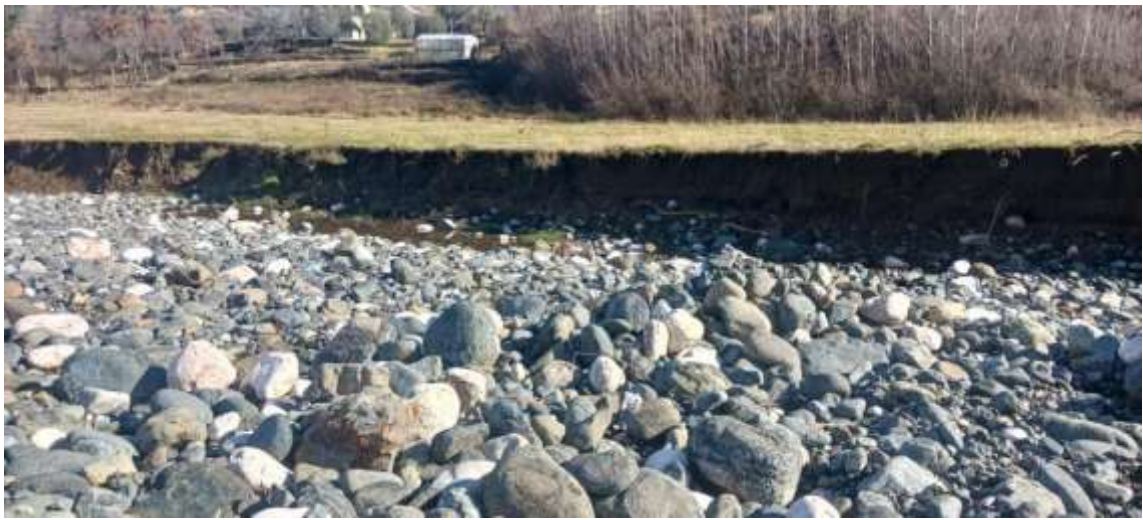
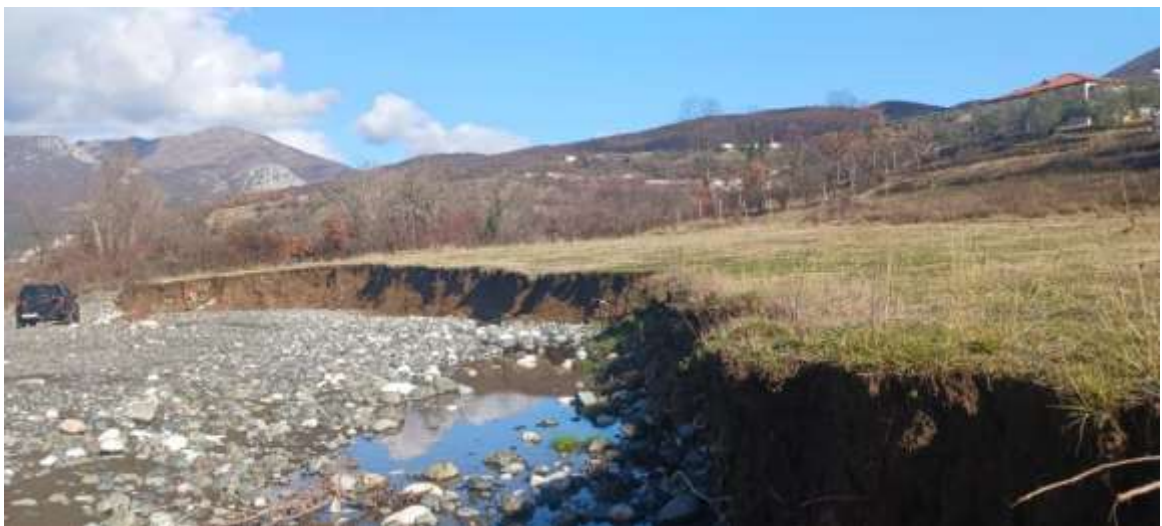
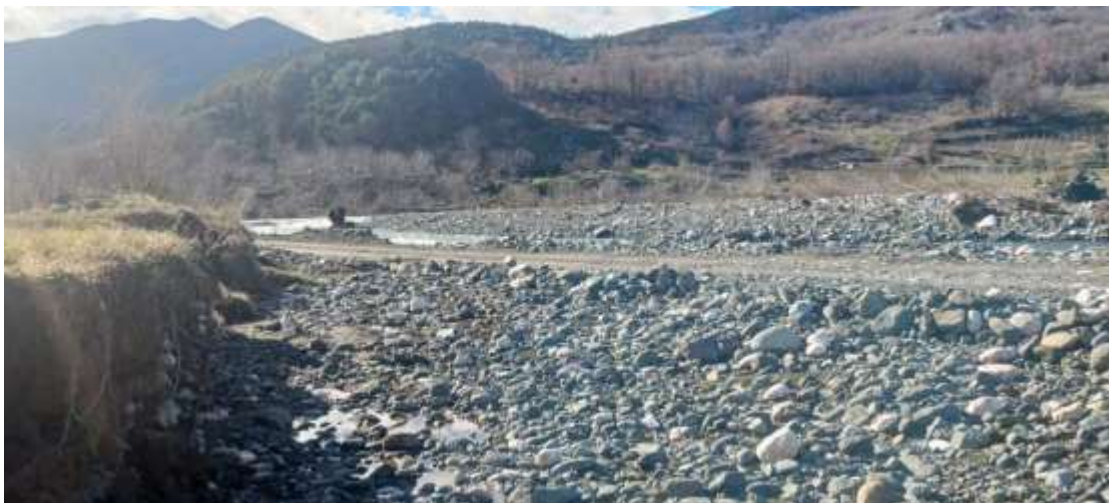
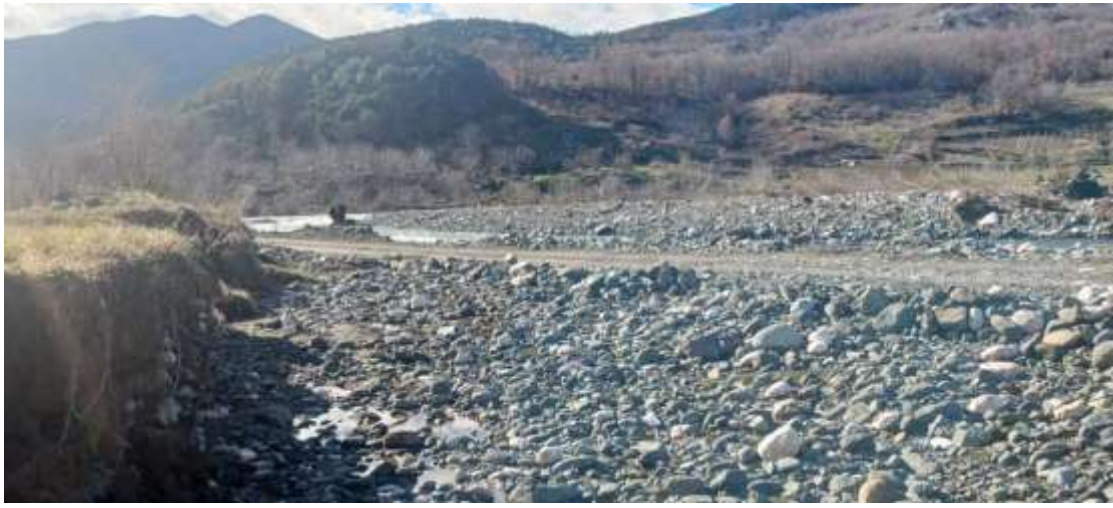
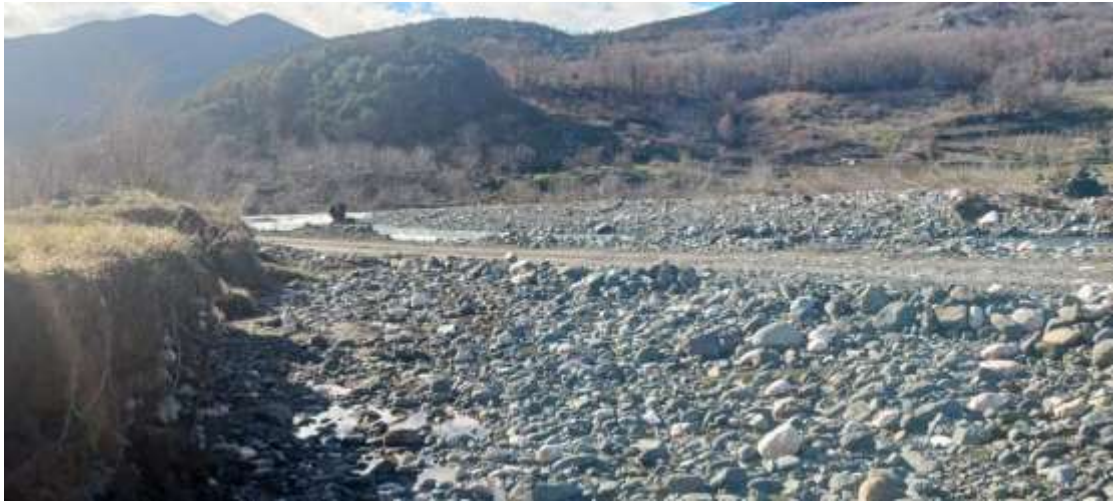
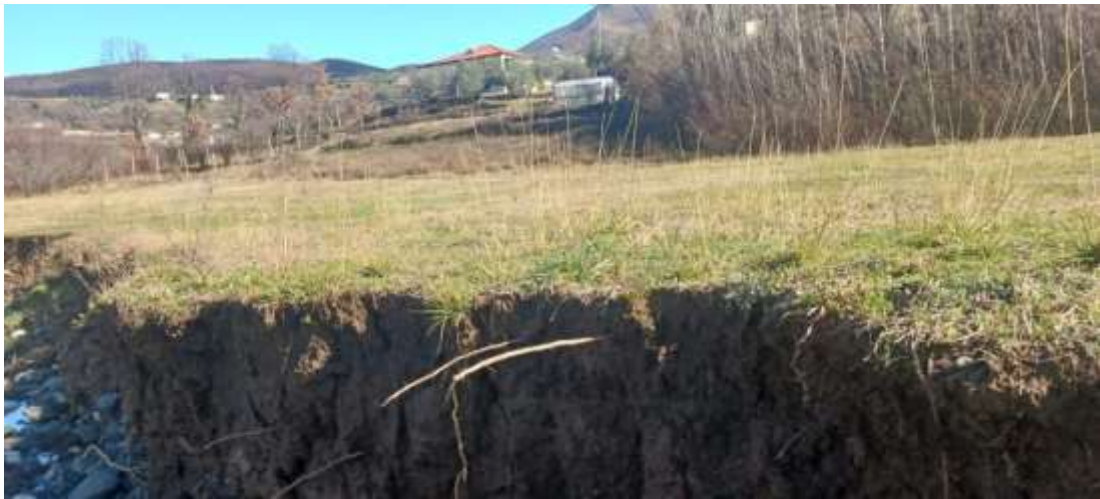
### ***Foto nga gjendja ekzistuese***

Gjendja fizike në terren paraqitet e vështirë. Rreshjet e shiut me intesitet të lartë sollën prurje të larta nga përroi Sheh në këtë zonë të shoqëruara me materiale inerte dhe aluvione nga pjerrësia e shpatit të malit depërtuan në rrugë, banesa dhe toka bujqësore duke dëmtuar infrastruksurën rrugore, prita lumore e tokat bujqësore.

Ky projekt ka qëllim mbrotjtjen lumore për të pakësuar dëmet që shkakton dalja e ujit.
