RAPORT TEKNIKE

OBJEKTI : RIKONSTRUKSION I BLOKUT TË
PALLATEVE “XHABIJE”

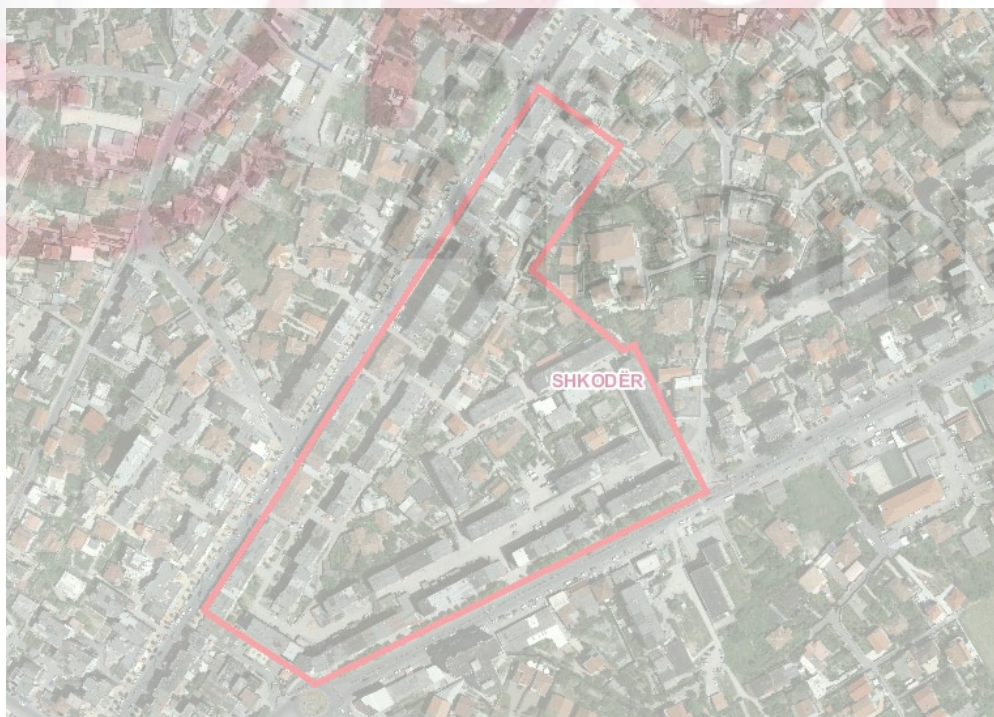
Ky bllok pallatesh ndodhet në hyrje jugore të qytetit, kufizohet nga dy akset kryesore, Bulevardit "Zogu i I" dhe Bulevardit "Mehmet Pashe Plaku", me sipërfaqe totale të zonës 58940 m².

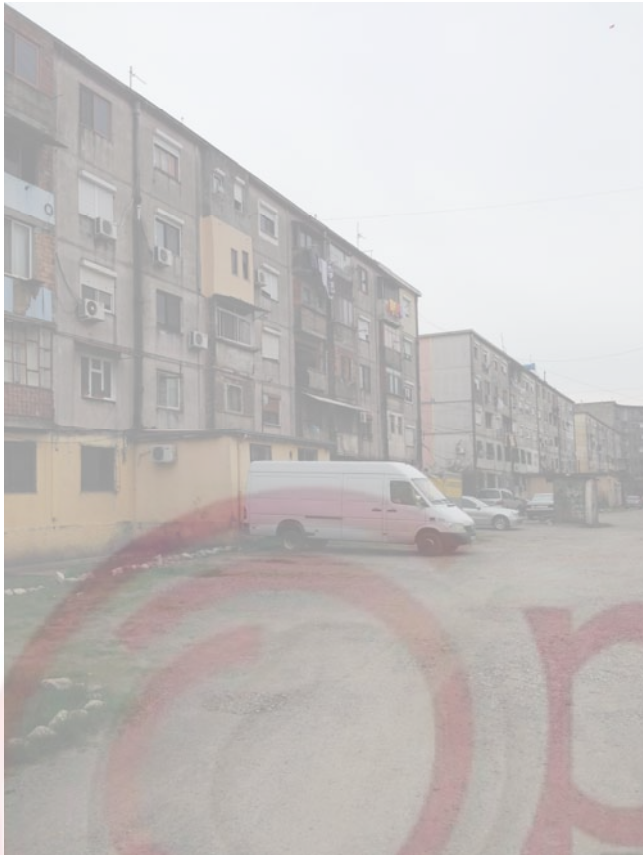
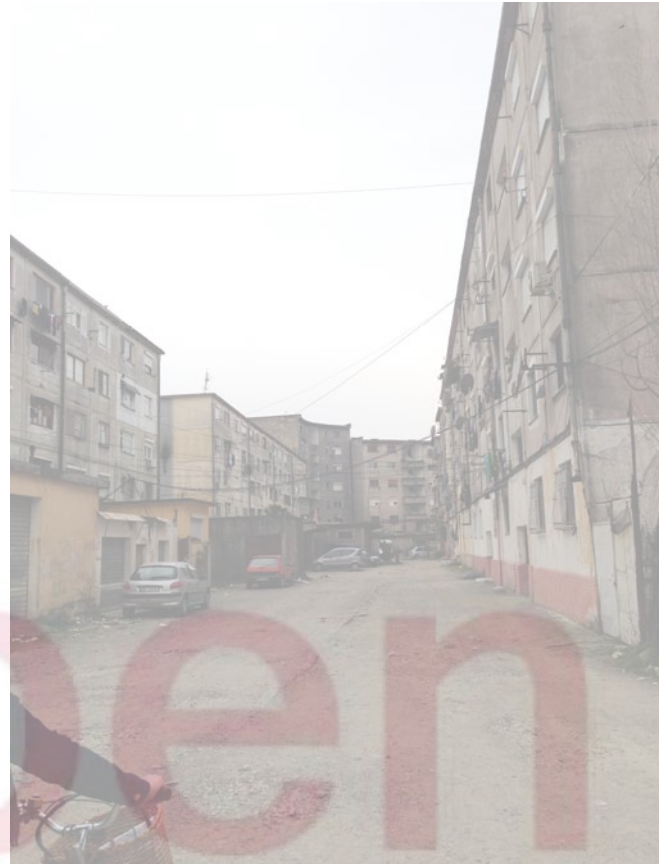
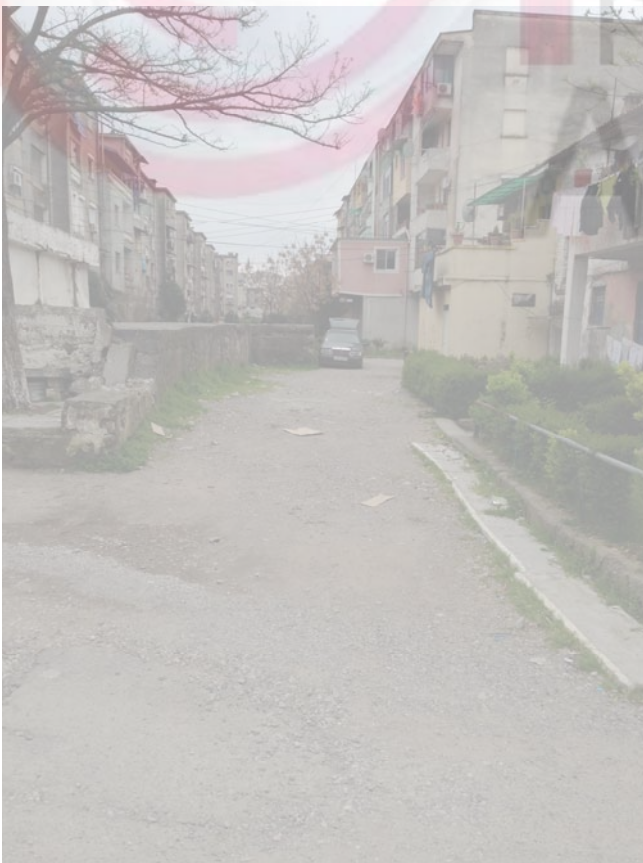
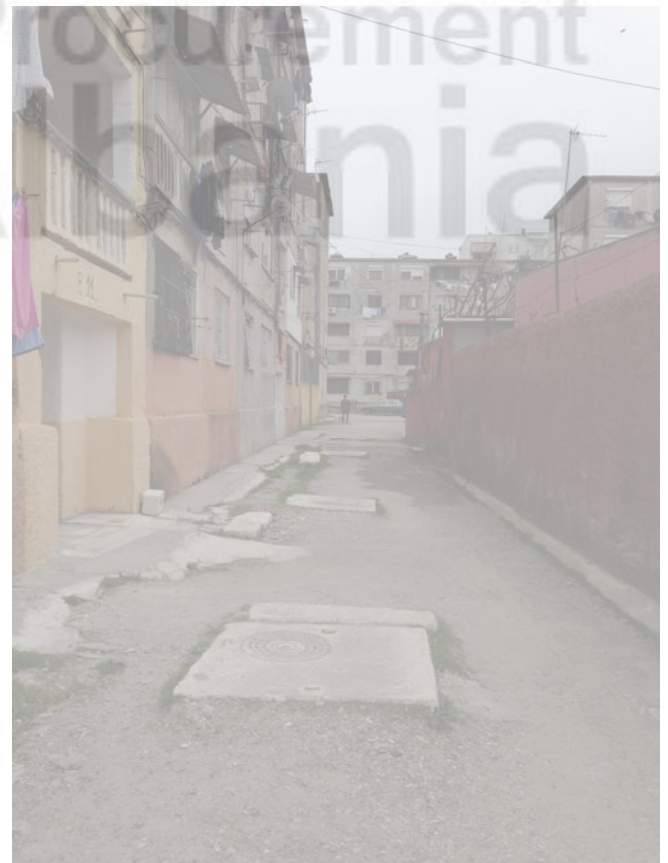
Nga verifikimi në terren i gjithë zonës, rezulton se janë ndërtuar shumë shtesa, ndërtesa të tipeve të ndryshme, si dhe mure rrethuese të cilat kanë bllokuar rrugët e kalimit ndërmjet ndërtesave, duke penguar kështu qarkullimin si të këmbësorëve ashtu edhe të automjeteve.

Aktualisht në këtë bllok pallatesh mungon sistemi K.U.B, sistemi i ujit të pishëm pjesërisht si dhe rrjeti i ndriçimit. Ne pjesën më të madhe të bllokut rrjeti i KUZ egziston por ka problematika të shumta në mrefunksionimin e tij.

Në zonën e bllokut nga Bulevardi "Zogu I" në vite ka pasur një ndërhyrje asfaltimi me një shtresë pa përshfirë infrastrukturën nëntokësore. Si rrjedhojë e mungesës së KUB dhe ndërhyrjeve të ndryshme që ka pasur kjo pjesë e bllokut të banimit, është degraduar shtresa asfaltike.

Sipërfaqet e gjelbërta dhe ambientet rekreative janë shumë të pakta, në zona të ndryshme të bllokut mungojnë totalisht.
