RESTAURIMI DHE RIKUALIFIKIMI URBAN I QENDRES HISTORIKE DHE ZONËS SË MBROJTUR TË QYTETIT TË POGRADECIT

Autoriteti Kontraktor:	Bashkia Pogradec
Seksioni Emërtimi i vizatimit:	RESTAURIMI DHE RIKUALIFIKIMI URBAN I QENDRËS HISTORIKE DHE ZONËS SË MBROJTUR TË QYTETIT TË POGRADECIT Objekti A.PG.32_FASADA PAS NDËRHYRJES
FAZA E PROJEKTIT:	GRUPI I PROJEKTIMIT:
Projekt zbatimi	"SPAERA" sh.p.k
NUMRI I VIZATIMIT:	Ing. Ajjid TOPORE Ark. Iva MEZEZI
A-A.PG.32_05	Ing. Rest. Genc SAMIMI Ark. Elna MANUSHI Ark. Lorenc BASHO
DATA:	SHKALLA:
Gusht 2021	1:1.00

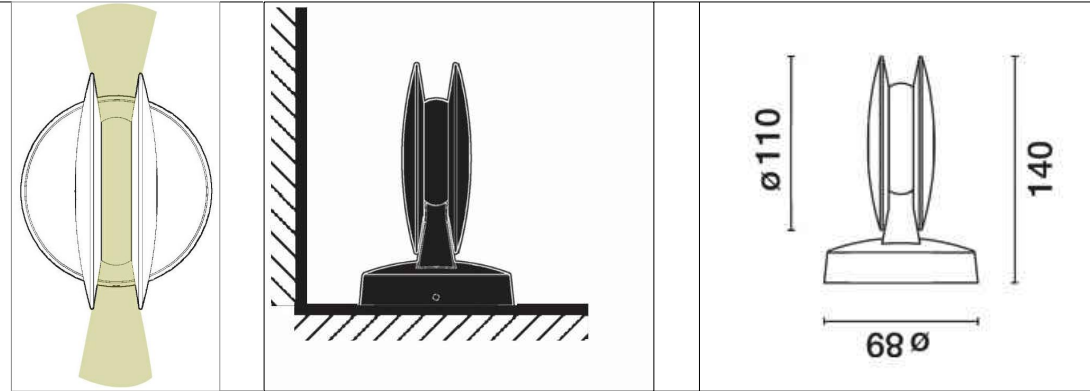
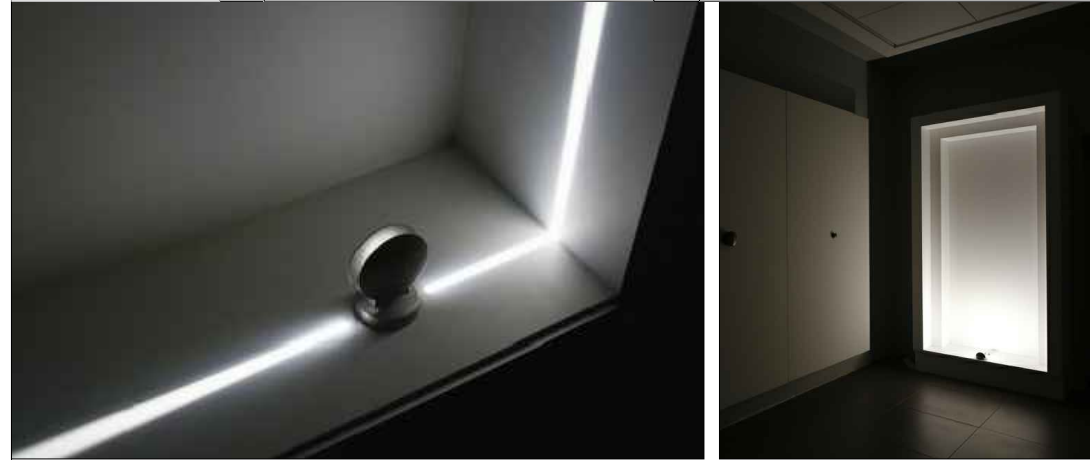
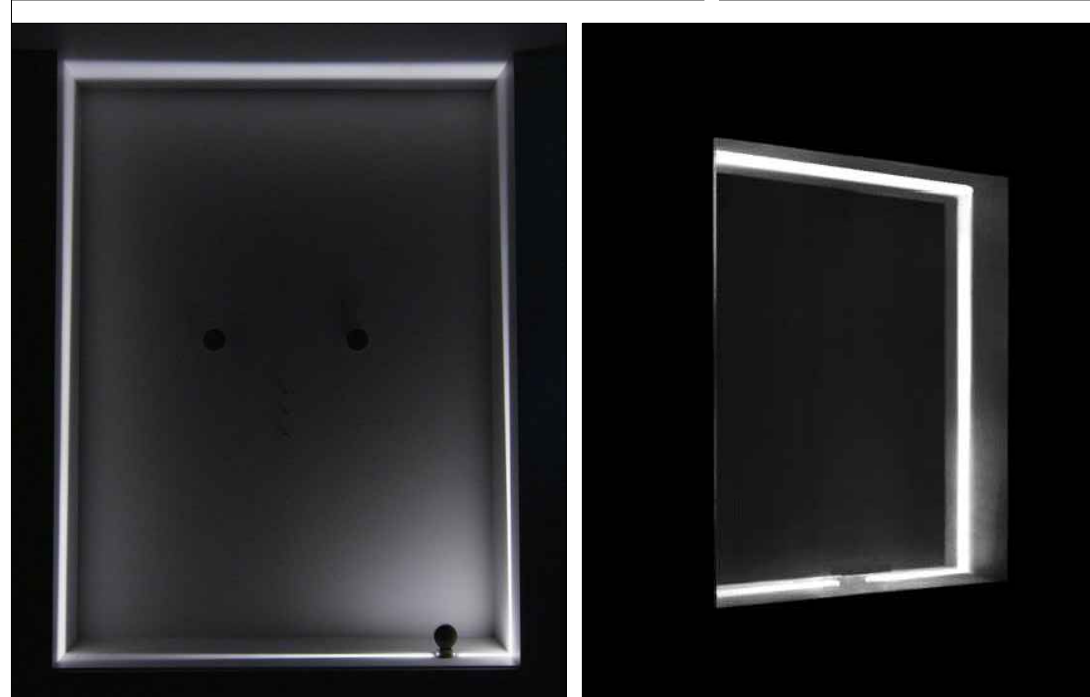
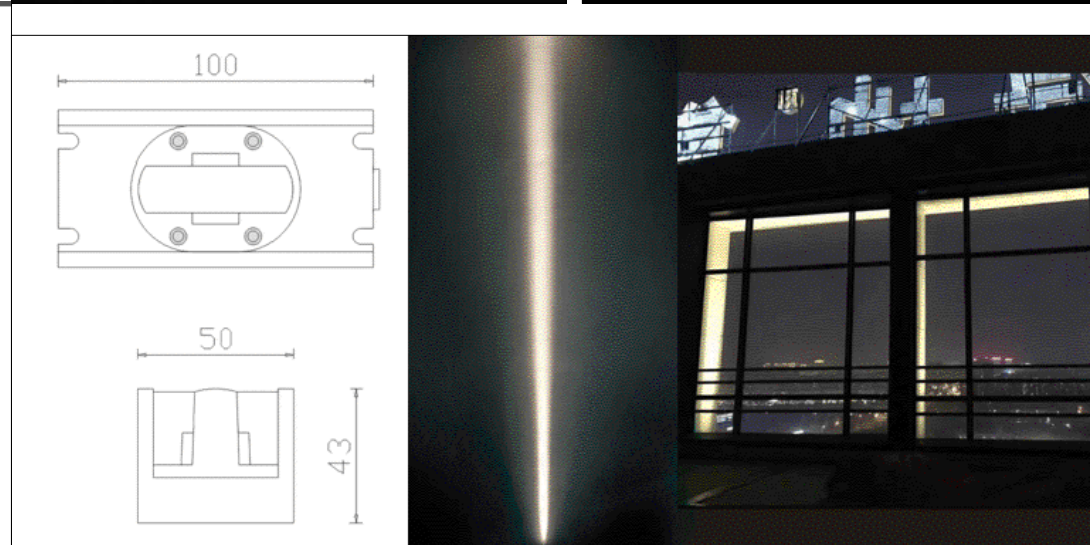
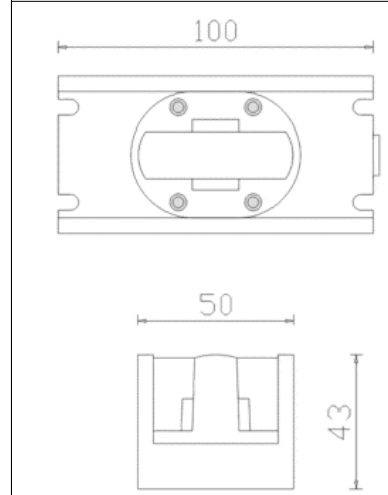
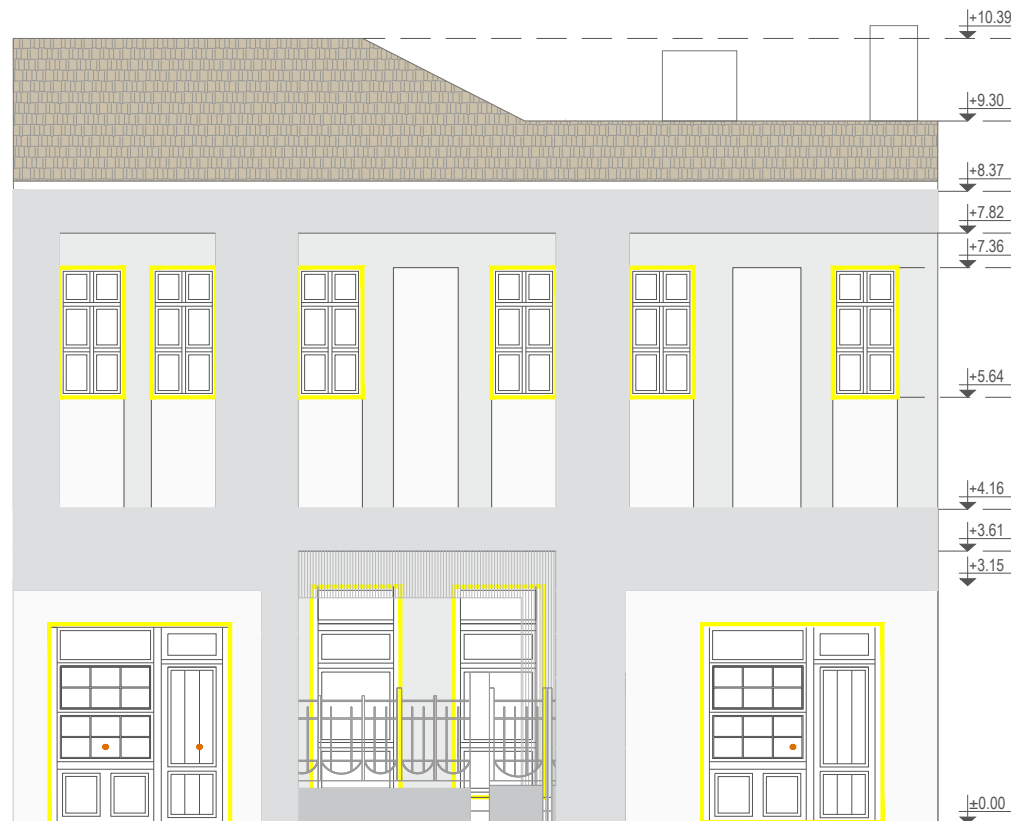
PAMJA NGA VERI - PERENDIMI, NDRIÇIMI NE FASADE

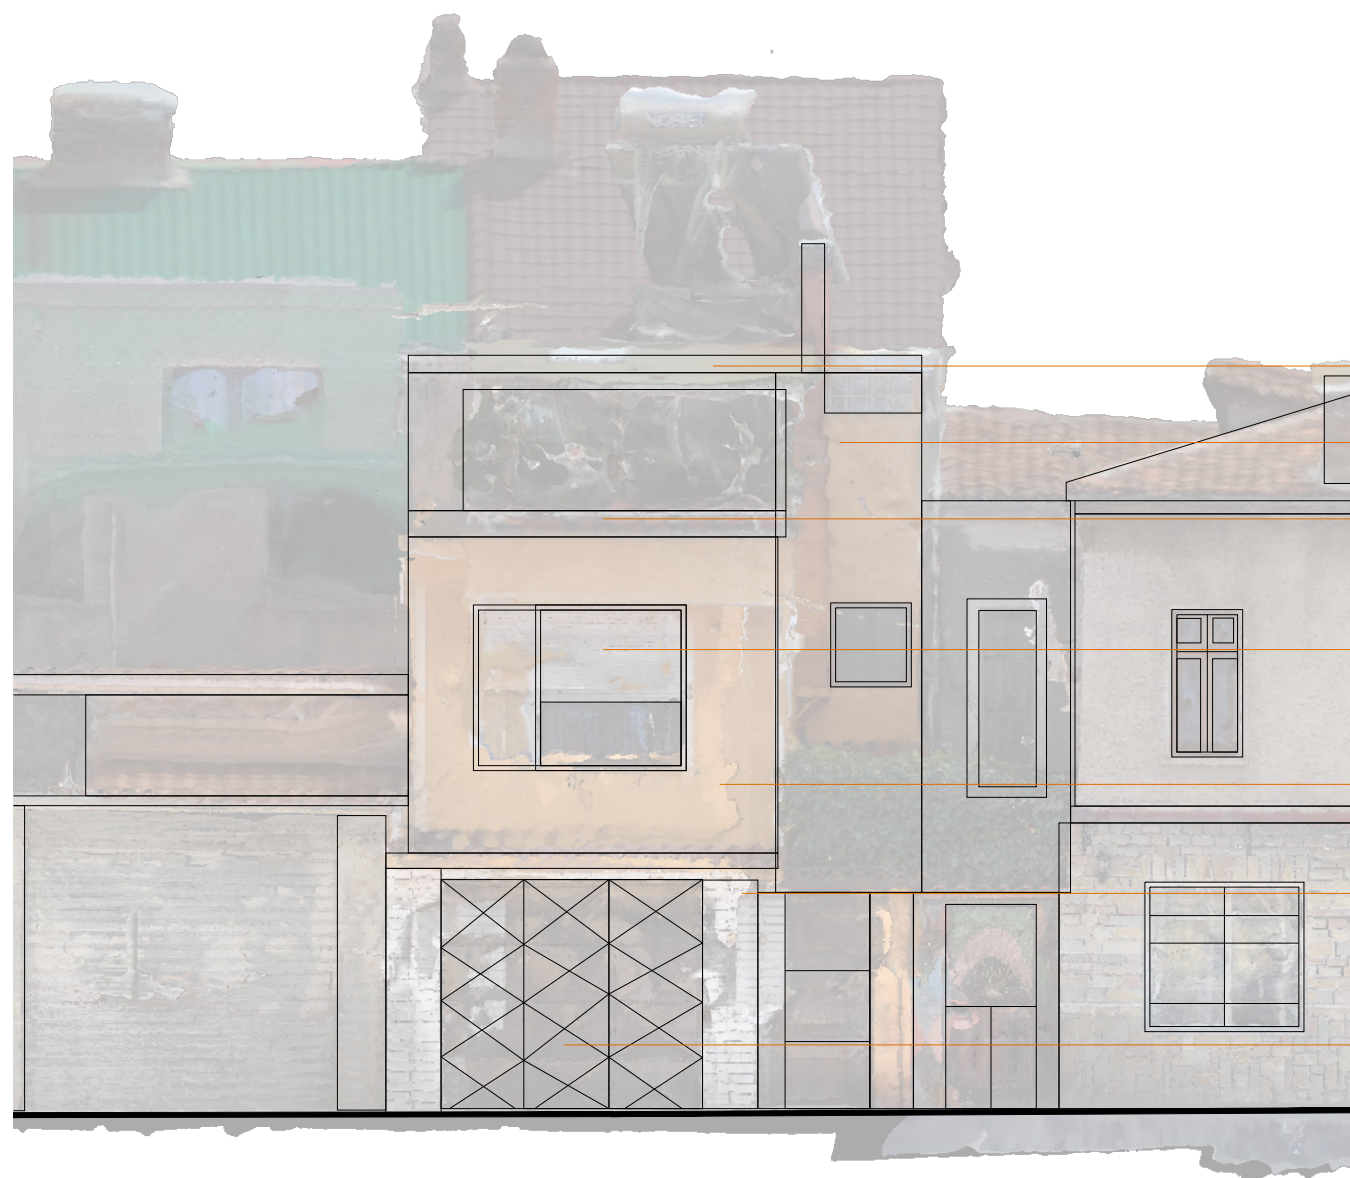
Strehe

Suva

Mbulese me tjegulla

Dritare alumini

Veshje me pllaka guri

Dere metalike

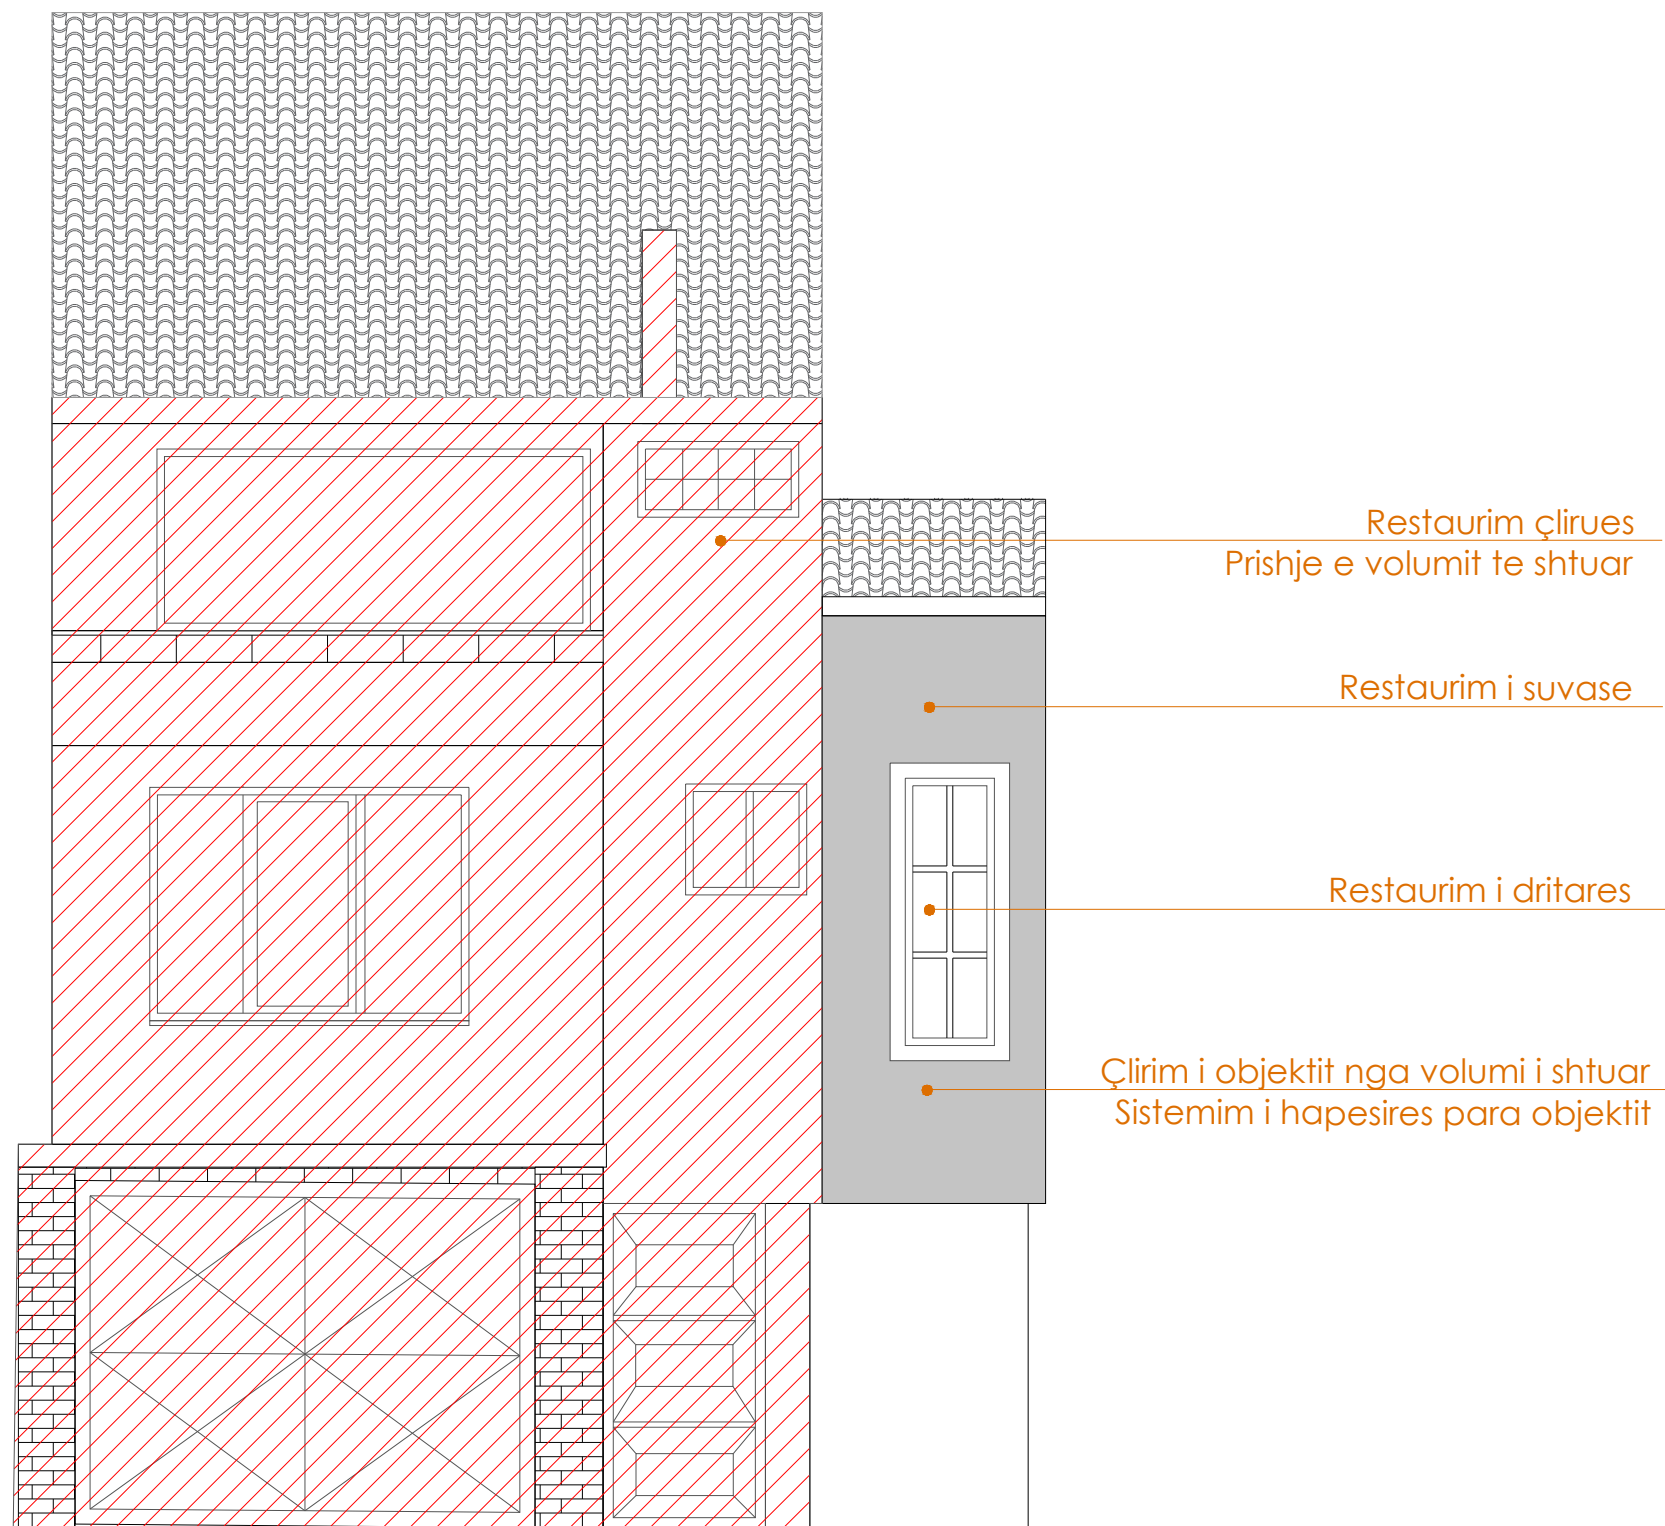
Autoriteti Kontraktor:	Bashkia Pogradec
Seksioni Emërtimi i vizatimit:	RESTAURIMI DHE RIKUALIFIKIMI URBAN I QENDRËS HISTORIKE DHE ZONËS SË MBROJTUR TË QYTETIT TË POGRADECIT Objekti A.PG.33_ ANLIZA E MATERIALEVE TË FASADËS
FAZA E PROJEKTIT:	GRUPI I PROJEKTIMIT:
Projekt zbatimi	"SPHAERA" sh.p.k.
NUMRI I VIZATIMIT:	Ing. Akgid TOPORE Ark. Iva MEZEZI
A-A.PG.33_03	Ing. Rest. Genc SAMIMI Ark. Elina MANUSHI Ark. Lorenc BASHO
DATA:	SHKALLA:
Gusht 2021	1:1.00

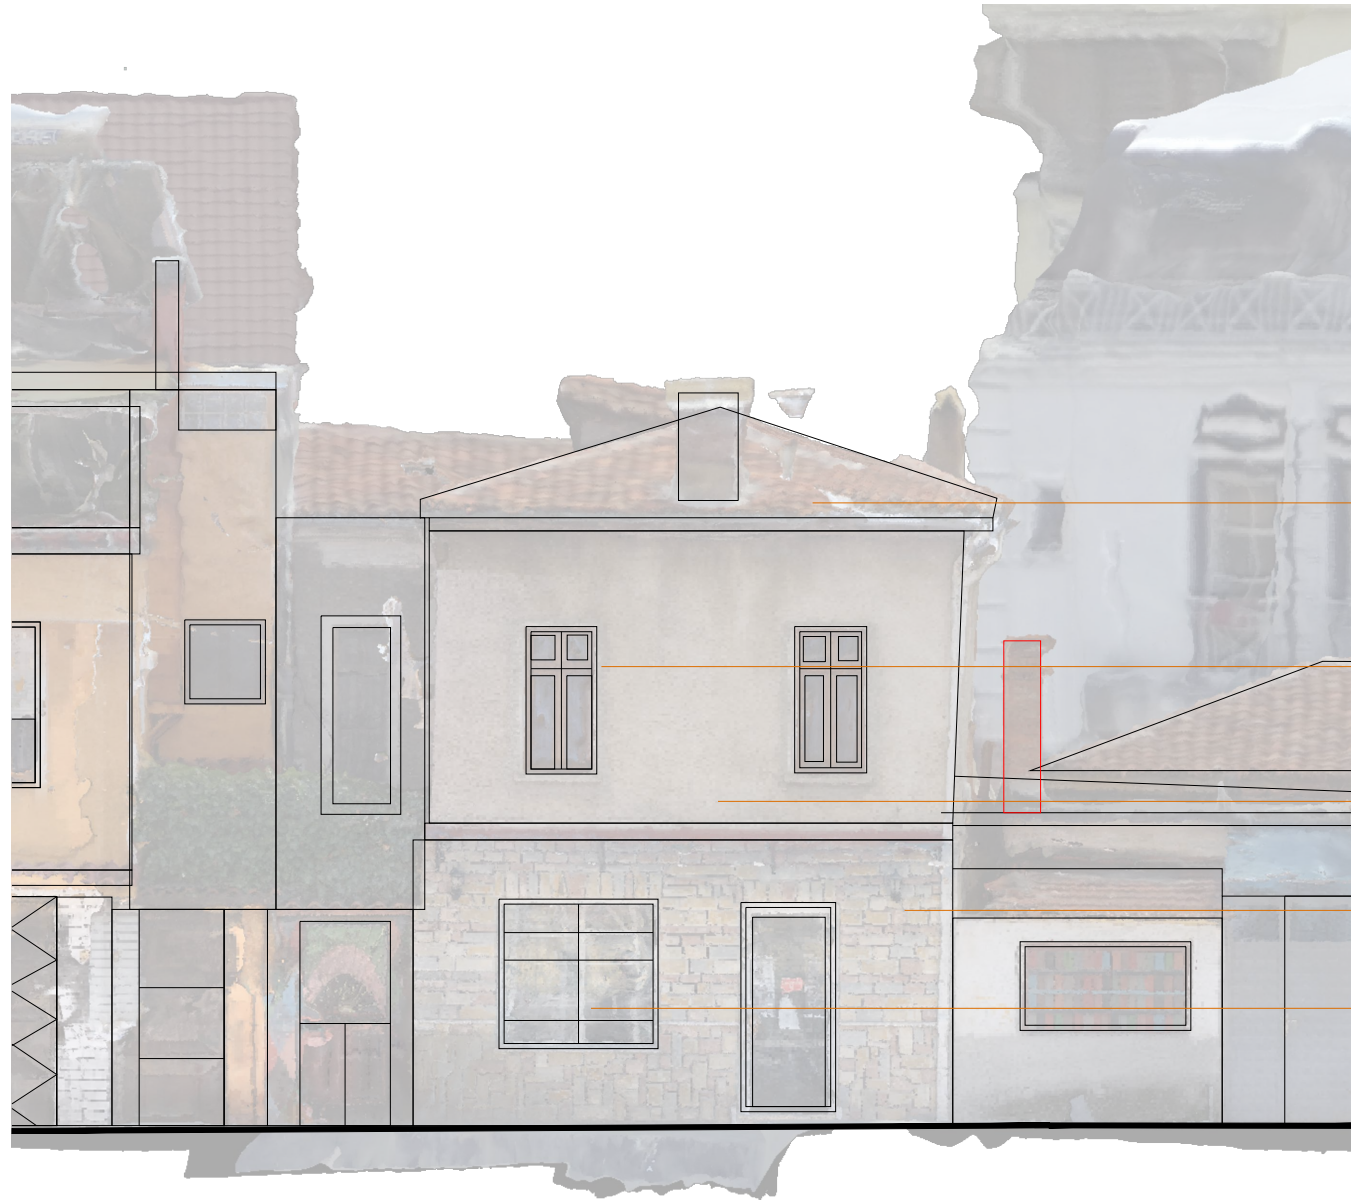
Mbulese me tjegulla

Dritare alumini

Suva

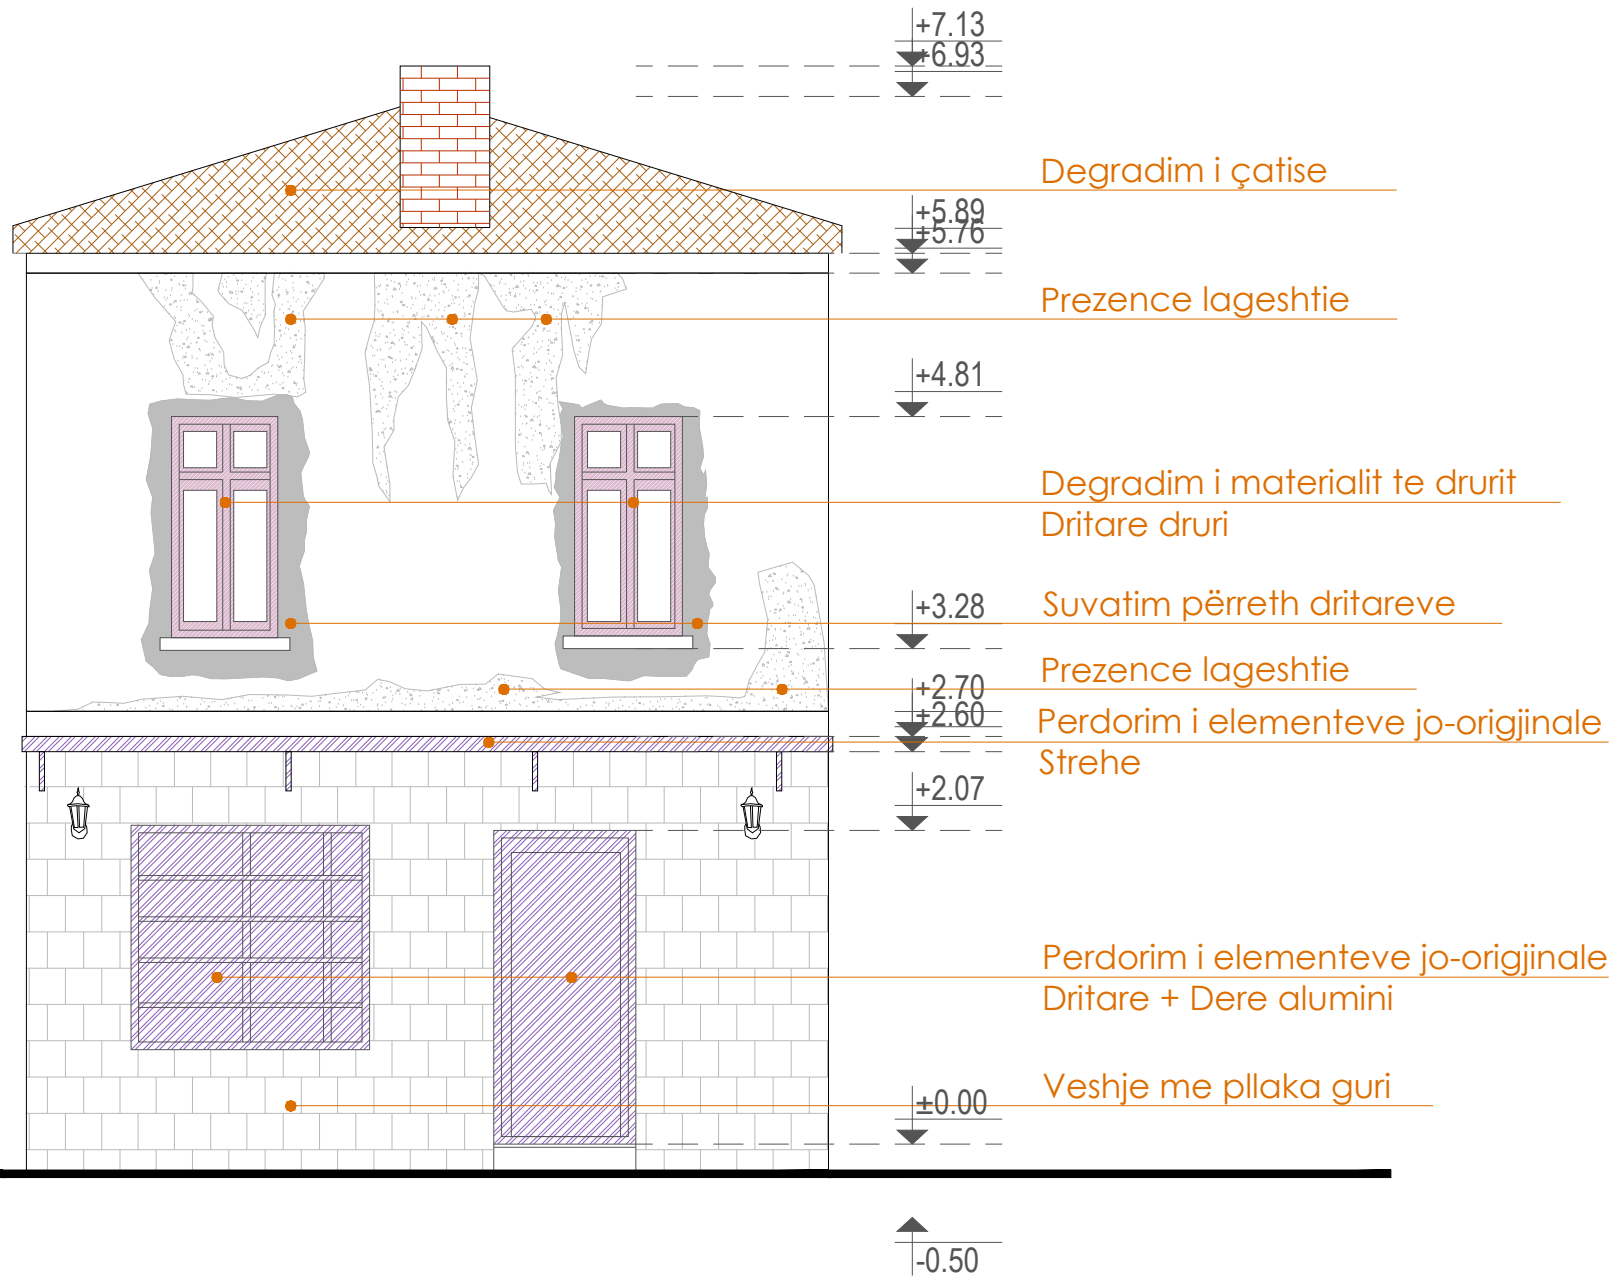
Autoriteti Kontraktor:	Bashkia Pogradec
Seksioni Emërtimi i vizatimit:	RESTAURIMI DHE RIKUALIFIKIMI URBAN I QENDRËS HISTORIKE DHE ZONËS SË MBROJTUR TË QYTETIT TË POGRADECIT Objekti A.PG.34_ANALIZA E MATERIALEVE TË FASADËS
FAZA E PROJEKTIT:	GRUPI I PROJEKTIMIT:
Projekt zbatimi	"SPHAERA" sh.p.k.
NUMRI I VIZATIMIT:	Ing. Ajkig TOPORE Ark. Iva MEZEZI
A-A.PG.34_03	Ing. Rest. Genc SAMIMI Ark. Elina MANUSHI Ark. Lorenc BASHO
DATA:	SHKALLA:
Gusht 2021	1:1.00

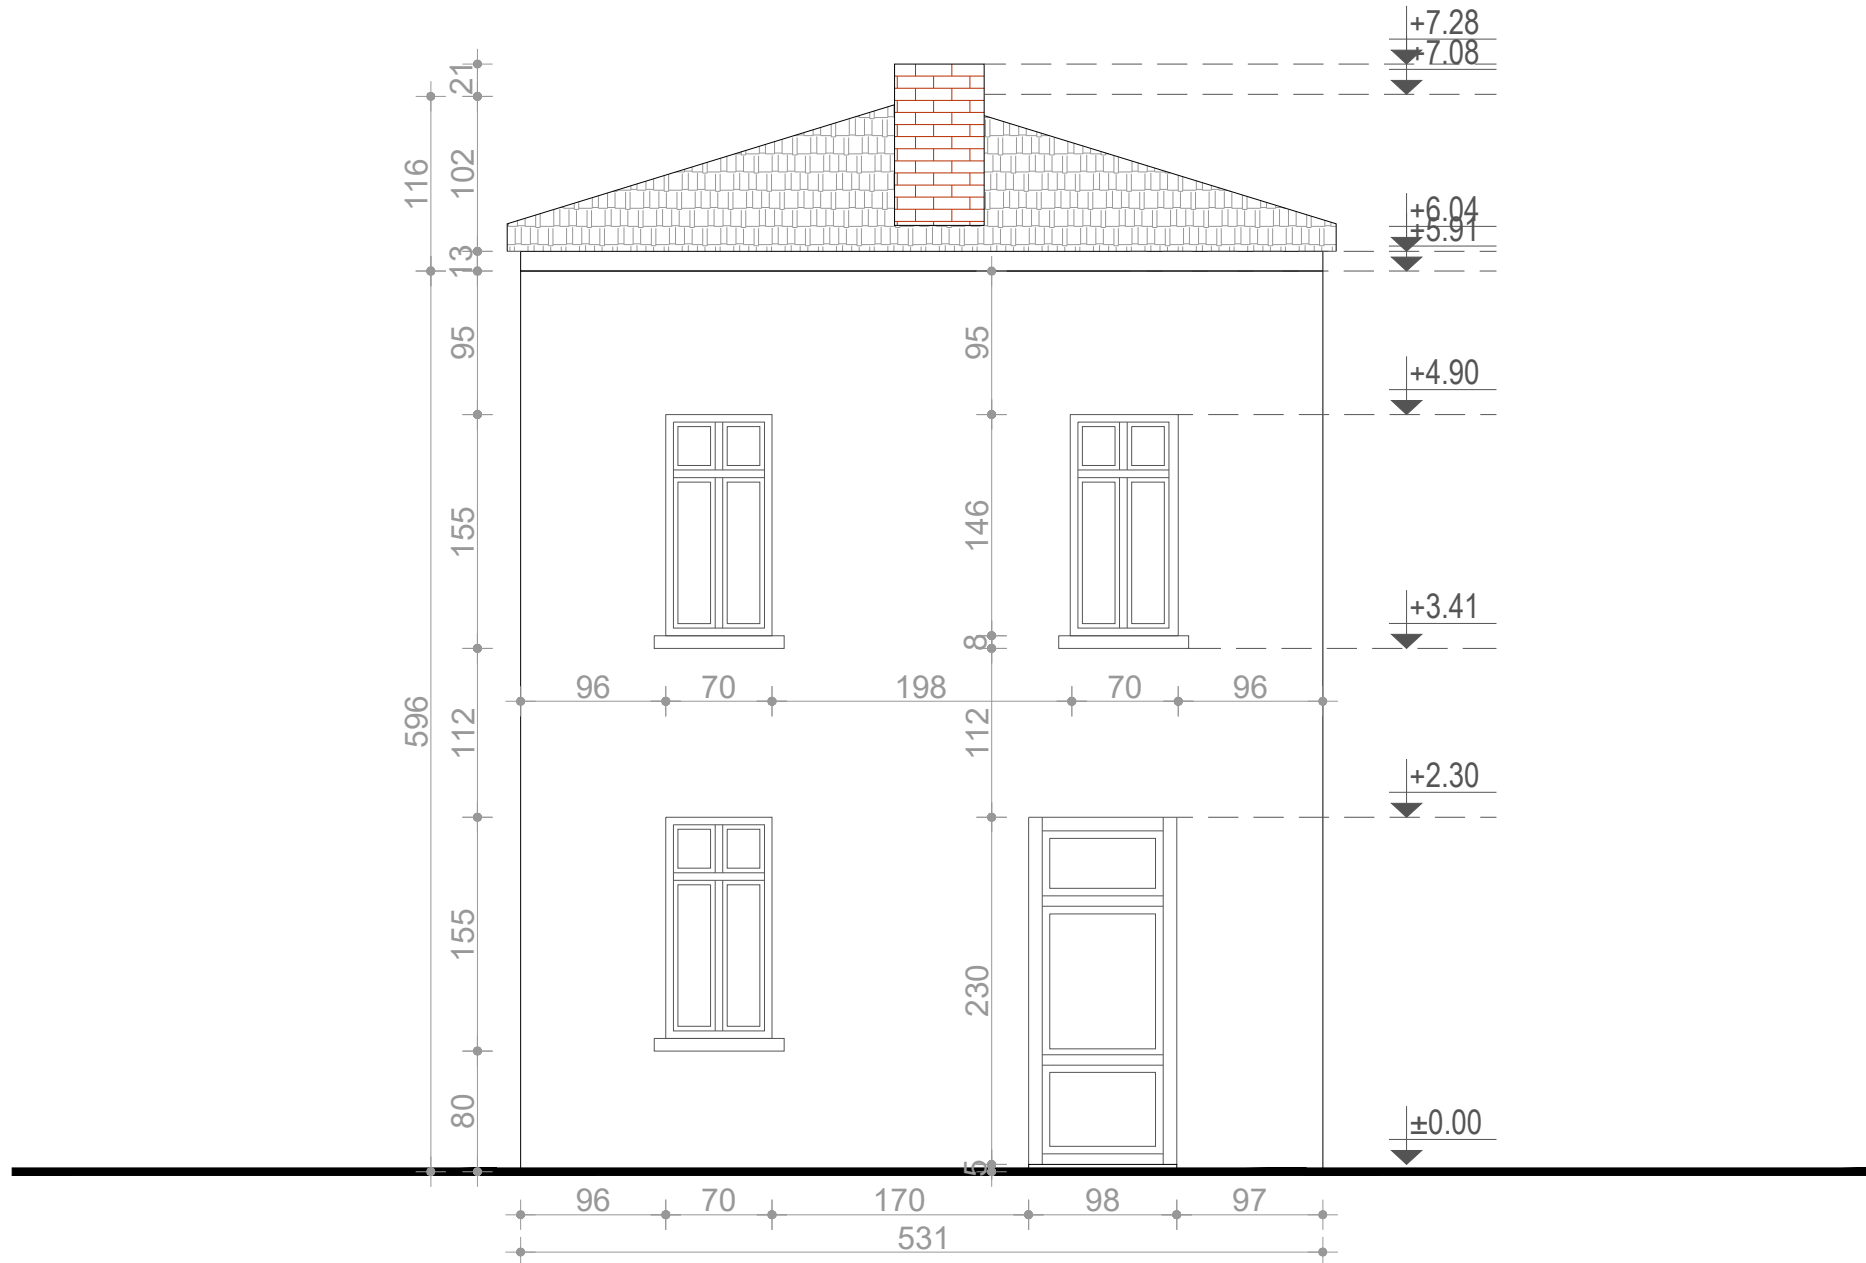
Autoriteti Kontraktor:	Bashkia Pogradec
Seksioni Emërtimi i vizatimit:	RESTAURIMI DHE RIKUALIFIKIMI URBAN I QENDRES HISTORIKE DHE ZONES SE MBROJTUR TE QYTETIT TE POGRADECIT Objekti A.PG.34_FASADA PAS NDËRHYRJES
FAZA E PROJEKTIT:	GRUPI I PROJEKTIMIT:
Projekt zbatimi	"SPHAERA" sh.p.k.
NUMRI I VIZATIMIT:	Ing. Ajkig TOPORE Ark. Iva MEZEZI
A-A.PG.34_05	Ing. Rest. Genc SAMIMI Ark. Elina MANUSHI Ark. Lorenc BASHO
DATA:	SHKALLA:
Gusht 2021	1:1.00

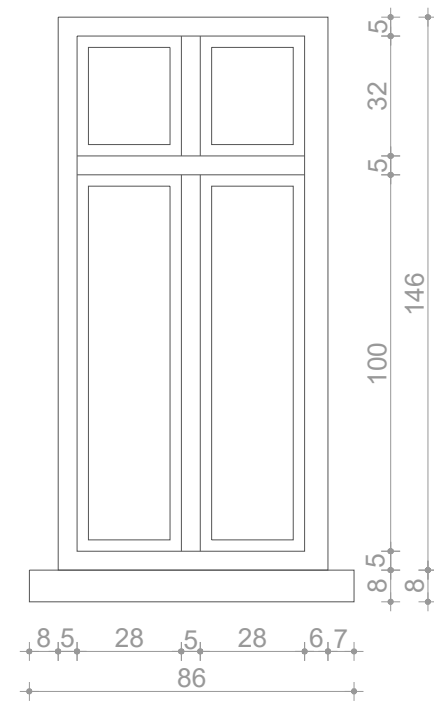
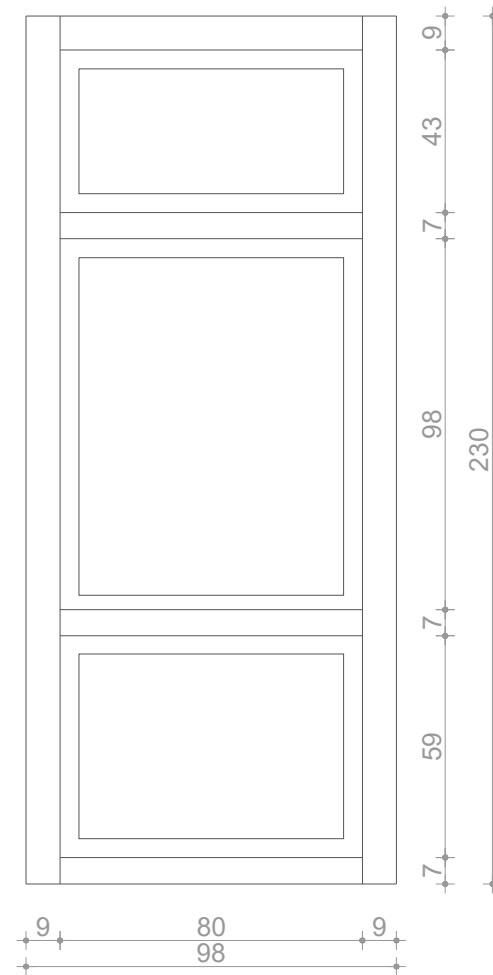
Autoriteti Kontraktor:	Bashkia Pogradec
Seksioni Emërtimi i vizatimit:	RESTAURIMI DHE RIKUALIFIKIMI URBAN I QENDRËS HISTORIKE DHE ZONËS SE MBROJTUR TE QYTETIT TE POGRADECIT Objekti A.PG.34_FASADA TEKNIKE
FAZA E PROJEKTIT:	GRUPI I PROJEKTIMIT:
Projekt zbatimi	"SPHAERA" sh.p.k.
NUMRI I VIZATIMIT:	Ing. Akgid TOPORE Ark. Iva MEZEZI
A-A.PG.34_06	Ing. Rest. Genc SAMIMI Ark. Elina MANUSHI Ark. Lorenc BASHO
DATA:	SHKALLA:
Gusht 2021	1:1.00

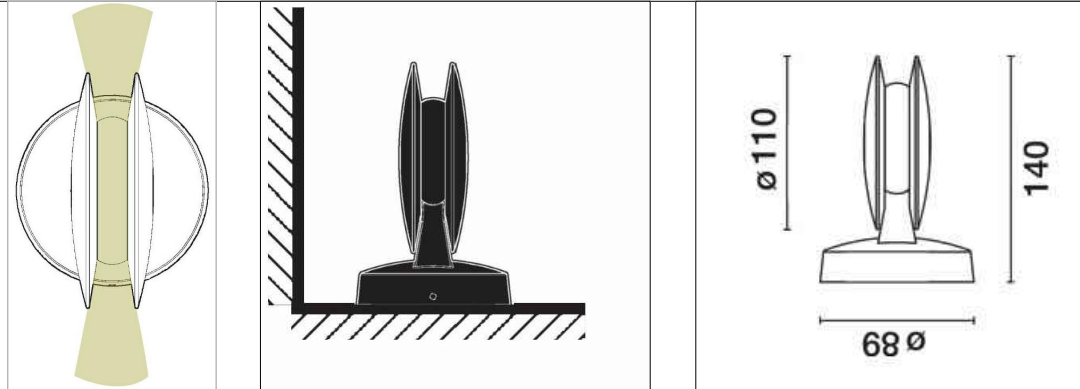
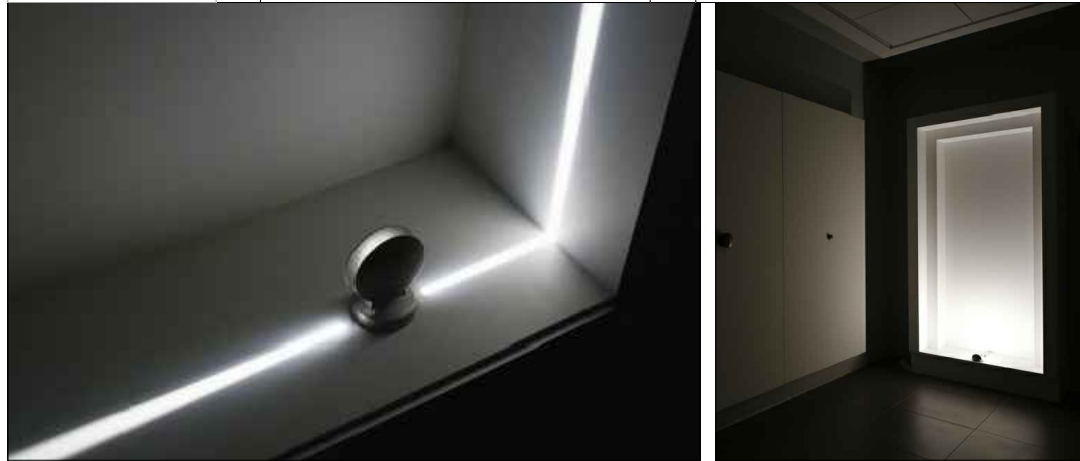
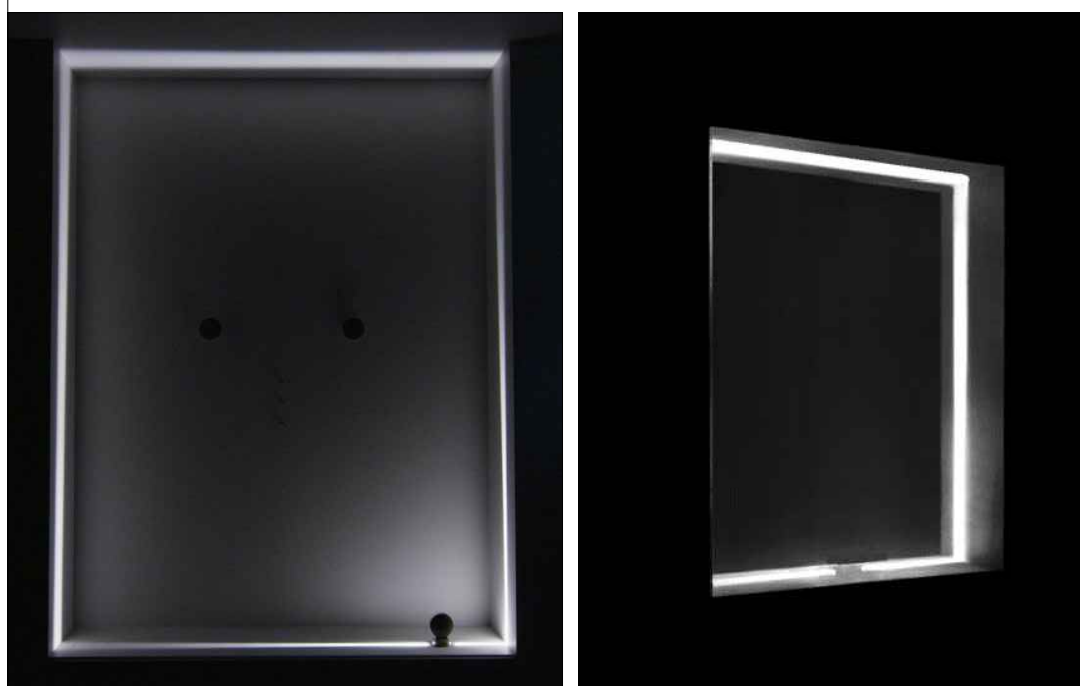
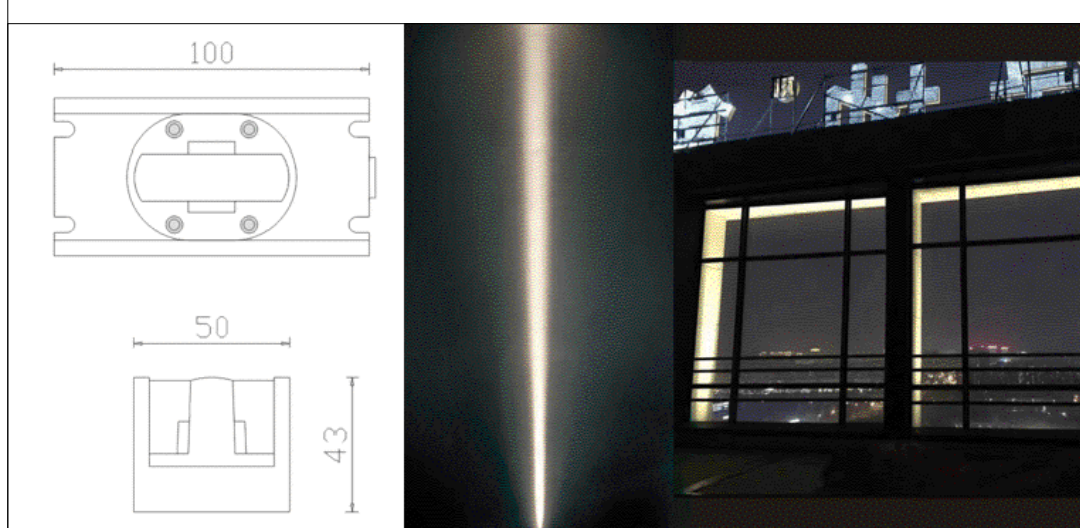
NDRICIMI NE FASADE

Autoriteti Kontraktor:	Bashkia Pogradec
Seksioni Emërtimi i vizatimit:	RESTAURIMI DHE RIKUALIFIKIMI URBAN I QENDRËS HISTORIKE DHE ZONËS SË MBROJTUR TË QYTETIT TË POGRADECIT Objekti A.PG.34_NDRICIMI NE FASADE
FAZA E PROJEKTIT:	GRUPI I PROJEKTIMIT:
Projekt zbatimi	"SPHAERA" sh.p.k
NUMRI I VIZATIMIT:	Ing. Akgid TOPORE Ark. Iva MEZEZI
A-A.PG.34_08	Ing. Rest. Genc SAMIMI Ark. Elina MANUSHI Ark. Lorenc BASHO
DATA:	SHKALLA:
Gusht 2021	1:1.00

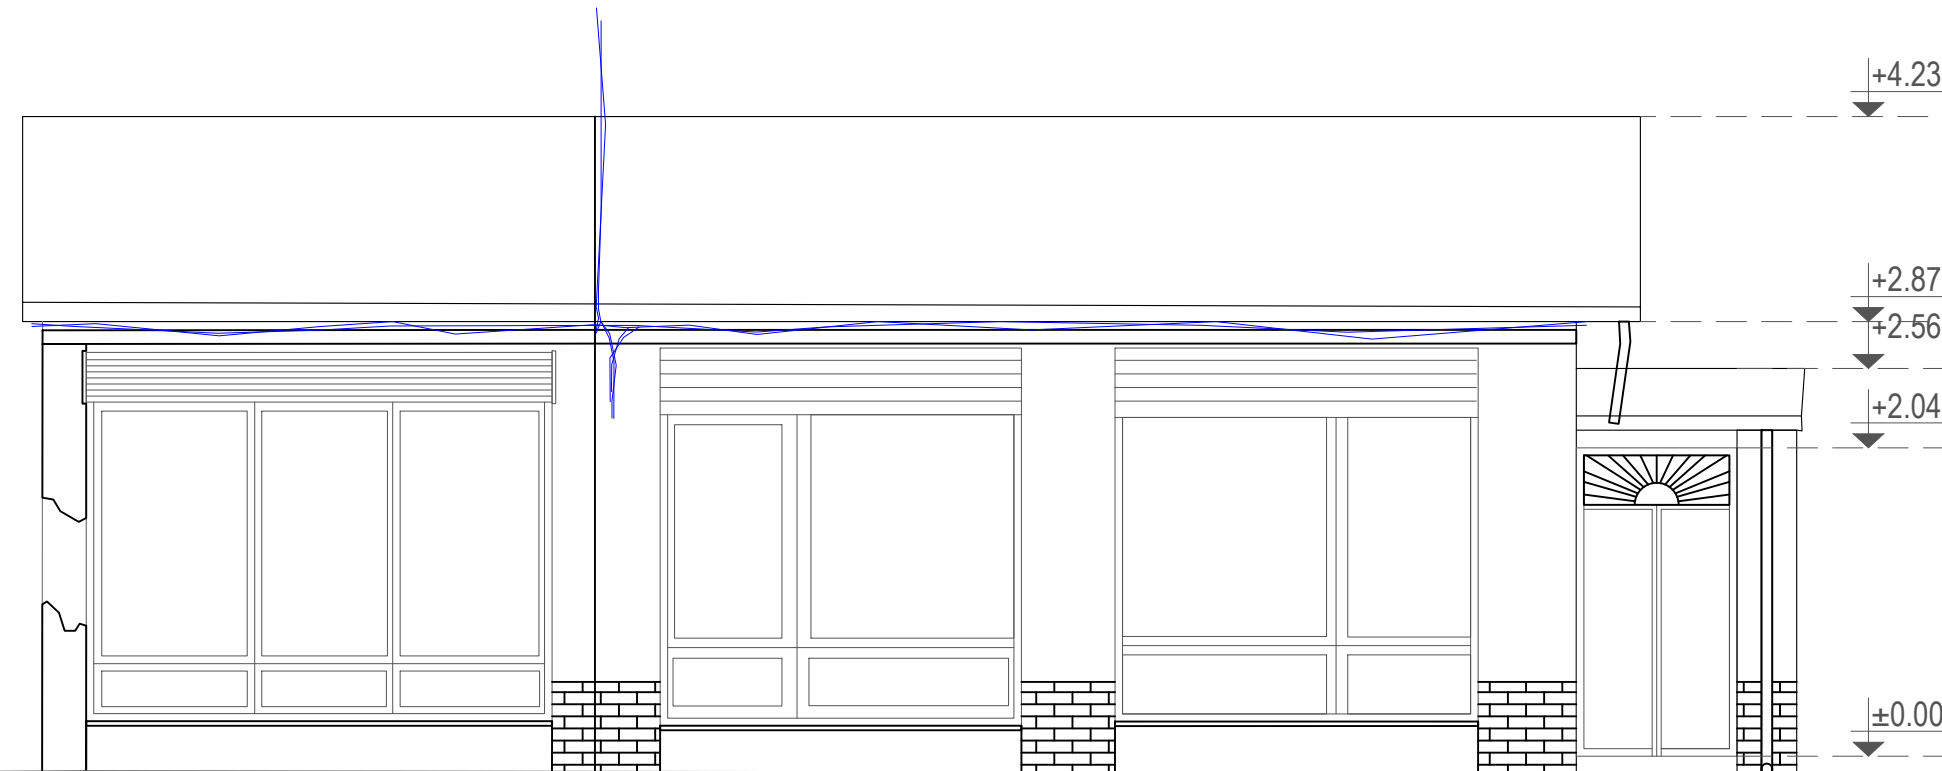
Autoriteti Kontraktor:	Bashkia Pogradec
Seksioni Emërtimi i vizatimit:	RESTAURIMI DHE RIKUALIFIKIMI URBAN I QENDRES HISTORIKE DHE ZONES SE MBROJTUR TE QYTETIT TE POGRADECIT Objekti A.P.G.36_Planvendosje_gjendja ekzistuese
FAZA E PROJEKTIT:	GRUPI I PROJEKTIMIT:
Projekt idea paraprake	"SPHAERA" sh.p.k
NUMRI I VIZATIMIT:	Ing. Ajjid TOPORE Ark. Iva MEZEZI
A-A.PG.36_01	Ing. Rest. Genc SAMIMI Ark. Elna MANUSHI Ark. Lorenc BASHO
DATA:	SHKALLA:
Maj 2021	1:1.00

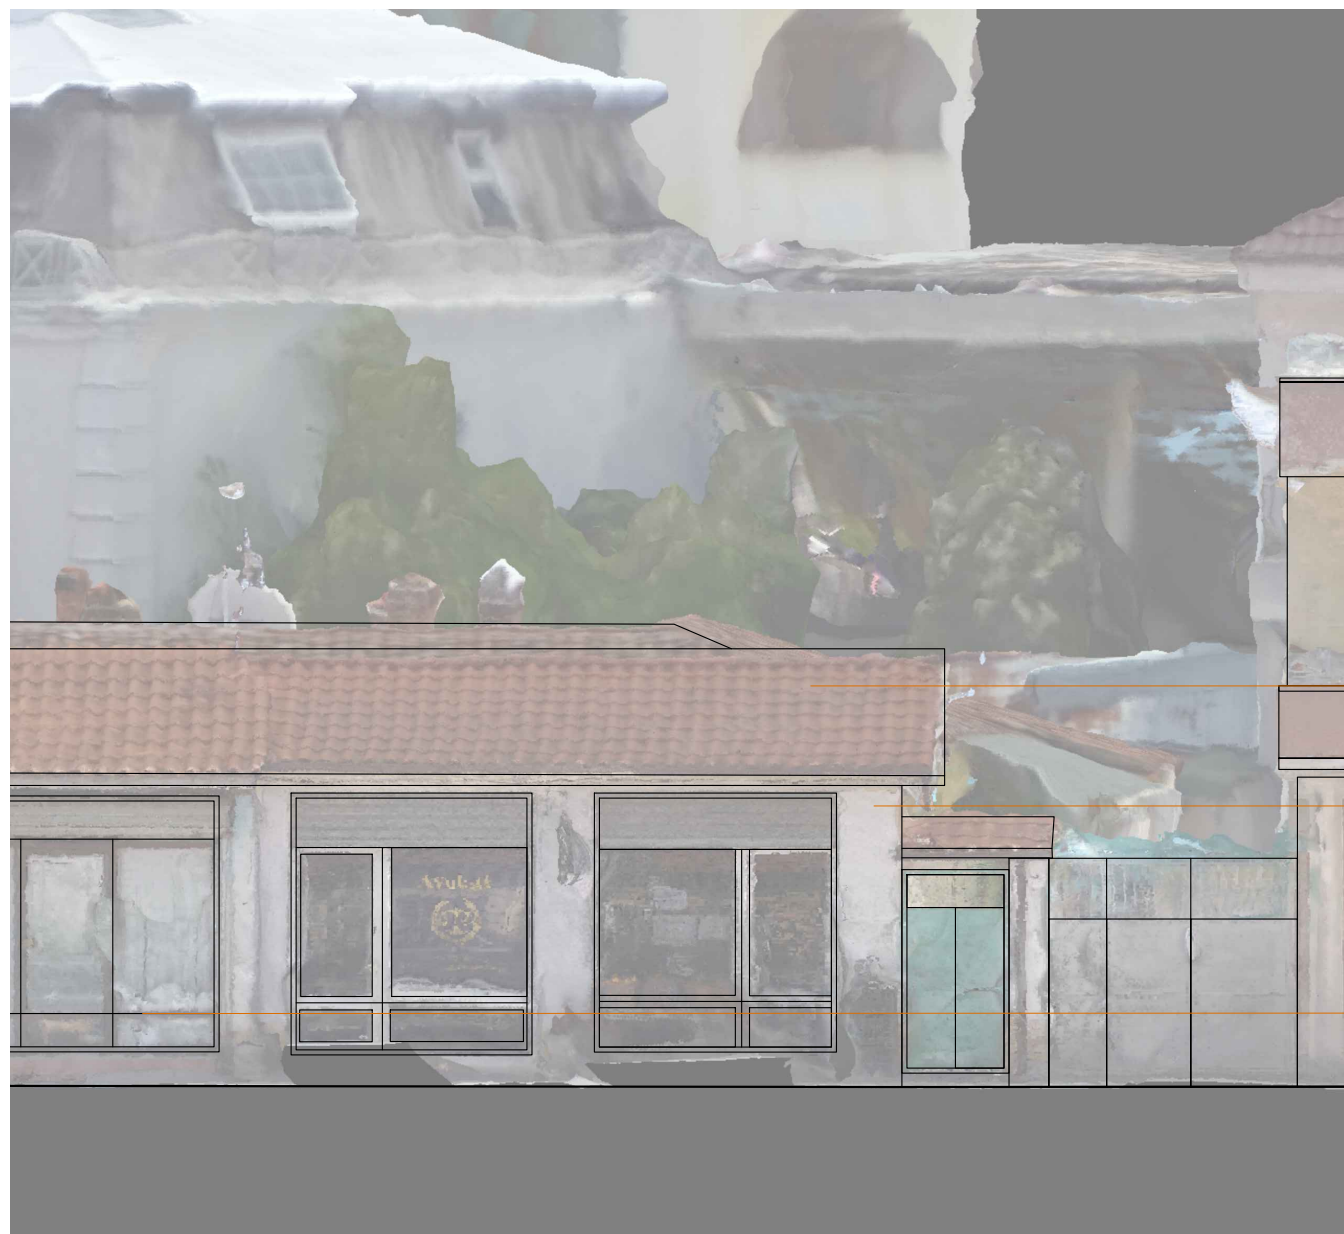
Mbulese me tjegulla

Suva

PI	Pllaka Pllaka ose pllaka të vogla në material angjor, kokërisht gjysmë e ashpër dhe me ngjyrë të errët nga kështjellë në të kuqe, nga e errët në të errët.	Gr	Materialë guri Guri natyror të ndërt ose të punuar, dekorativ ose strukturor me sipërfaqe dhe ngjyrë të ndryshueshme.	CeD	Materiali çimento për dyshemetë Materiali për beton nga një përzierje lëng dhe gurësh të ashpër ose fragmente guri të thyer.	MA	Mermer Shkembje metamorfike që përbehet kryesisht nga karbonate kalcium.	Antropik Degradimi i shkaktuar nga një ndërhyrje e aksidentale dhe të lokalizuar të sipërfaqe; ka të bëjë me praninë e materialit të huaj në substrat (ndryshje, brishtë, ...)	Njolla Ndryshimi që ndodh me pigmentimin aksidental dhe të lokalizuar të sipërfaqe; ka të bëjë me praninë e materialit të huaj në substrat (ndryshje, brishtë, ...)	Shkopitje Degradimi për shkak të shkopitjes së shpejtë sipërfaqes të materialit i cili përfshijë prapë prapë rritjen e vete shkëlqimit.	Shpërthetje Degradimi për shkak të de-primës të lokalizuar nga shkopitja e kokërisht ose krackave nën stres mekanik minimal.

Sv	Suva Shkembje mbajtëse mureve që ngjashmëri me një funksion estetik.	D	Materiali druri Të gjithë elementet me bazë druri, nga druri i mirë deri në lamellar dhe elemente prej drurit/braveve strukturore, dyer dhe dritare, grila, panele chipboard ...	Qr	Materiali çimento për dritare Elemente me bazë çimento me përzierje të emaluar dhe jo me xham gjelbra, guri ...	Xh	Xham Materiali i thyer, i përzier ose i punuar me karakteristika të ndryshueshme (transparencë, përzierje, ngjyra ...)	Mungesë elementi Rreza dhe hamba të prerave. Termi përdoret kur kjo formë e degradimit nuk mund të përshkruhet me shprehjet e tjera të tilla.	Mungesë elementi Rreza dhe hamba të prerave. Termi përdoret kur kjo formë e degradimit nuk mund të përshkruhet me shprehjet e tjera të tilla.	Florescence Degradimi për shkak të formimit të substancave përthithëse të një ngjyre të bardhë dhe shumë kristaline, pluhur ose fije e holla në sipërfaqe.	Vegetacion Fjala e përdorur kur ka liqen, myshqe dhe bimë.

Lig	Liq përçerje Pëzierja e liqes, stërs ose liqit të përzier me ujë që përdoret si liqës çelqës.	DU	Materiali i drurit i lakuar Të gjithë elementet me bazë druri, nga druri i mirë deri në lamellar dhe elemente prej drurit/braveve strukturore, dyer dhe dritare, grila, panele chipboard ...	QD	Material për dysheme çimento Elemente me bazë çimento me përzierje të emaluar dhe jo me xham gjelbra, guri ...	PR	Pamundësi në rievim	Gërryerje Proces natyror dhe i pakthyeshmë i konsumit të ngathtë dhe të vështueshmë të një materiali.	Myshk	Erzjon Degradimi për shkak të ekspozitës të materialit nga sipërfaqe.	Kapilaritet Kufiri i dukurisë së kapilaritetit të ujërave, manifestohet nga formimi i shkopitjes dhe humbja e materialit.
LGI	Liq çimento për ambiente të brendshme Konglomerat i bazuar në çimento me një matricë të hollë, sipërfaqe të lëmuar dhe ngjyrë gri të ndryshueshme.	MM	Materiali metalik Objekte ose përzierje metalike me sipërfaqe të lëmuar ose të përkulur (çeliku, hekur, guri, lidhjet ...)	PR	Materiali për dysheme çimento Elemente me bazë çimento me përzierje të emaluar dhe jo me xham gjelbra, guri ...	PR	Pamundësi në rievim	Deformim Ndryshimi i formës që ndikon në tërë trashësinë e materialit.	Patina Ndryshimi i kufizuar në modifikimet natyrore të sipërfaqe të materialit që nuk mund të lidhet me dukuritë e dukshme të degradimit dhe që mund të perceptohen si një variant i ngjyrës origjinale të materialit.	Ekstolim Degradimi i manifestuar nga shkopitja, e ndikuar shpesh nga një rritje, e një ose me shumë shprehjeve sipërfaqesore dhe rritjes midis tyre (fije).	Star crack + Erosion Fratturazione a stella + Erosione

LCE	Liq çimento për jashtë Konglomerat i bazuar në çimento me matricë të hollë, sipërfaqe të lëmuar dhe ngjyrë gri të ndryshueshme.	PI	Materiali plastik Materiali të thyeshëm ose të përbërë polimer me sipërfaqe të lëmuara dhe ngjyrë të ndryshueshme (PVC, tekstil me fije çelqi, guma ...)	PR	Materiali për dysheme çimento Elemente me bazë çimento me përzierje të emaluar dhe jo me xham gjelbra, guri ...	PR	Pamundësi në rievim	Depozitim sipërfaqësor Ablacione dhe akumulime të materialit estranë të variabël (gëlqerje, terrico, gënjë ...)	Carje sipërfaqësore Degradimi për shkak të agjancës së vëndueshme të materialit dhe që mund të përthihet zvendosjen reciproke të pjesëve.	Patina Biologjike Shtrëna e hollë, e butë dhe homogjene, që përmbahet në sipërfaqe dhe me ngjyrë të dukshme biologjike, me ngjyrë të ndryshueshme, kryesisht jashtë, në cilës mund të përmbahet pluhuri, toka ...	
			Alterim kromatik Ndryshimi që përshfaqet ndryshimi i parametereve që përcaktojnë ngjyrën e rrethueshme në zonë të mëdha ose të lokalizuara.
