RESTAURIMI DHE RIKUALIFIKIMI URBAN I QENDRES HISTORIKE DHE ZONËS SË MBROJTUR TË QYTETIT TË POGRADECIT

Autoriteti Kontraktor:	Bashkia Pogradec
Seksioni Emërtimi i vizatimit:	RESTAURIMI DHE RIKUALIFIKIMI URBAN I QENDRËS HISTORIKE DHE ZONËS SË MBROJTUR TË QYTETIT TË POGRADECIT Objekti A.PG.32_FASADA PAS NDËRHYRJES
FAZA E PROJEKTIT:	GRUPI I PROJEKTIMIT:
Projekt zbatimi	"SPAERA" sh.p.k
NUMRI I VIZATIMIT:	Ing. Ajjid TOPORE Ark. Iva MEZEZI
A-A.PG.32_05	Ing. Rest. Genc SAMIMI Ark. Elna MANUSHI Ark. Lorenc BASHO
DATA:	SHKALLA:
Gusht 2021	1:1.00

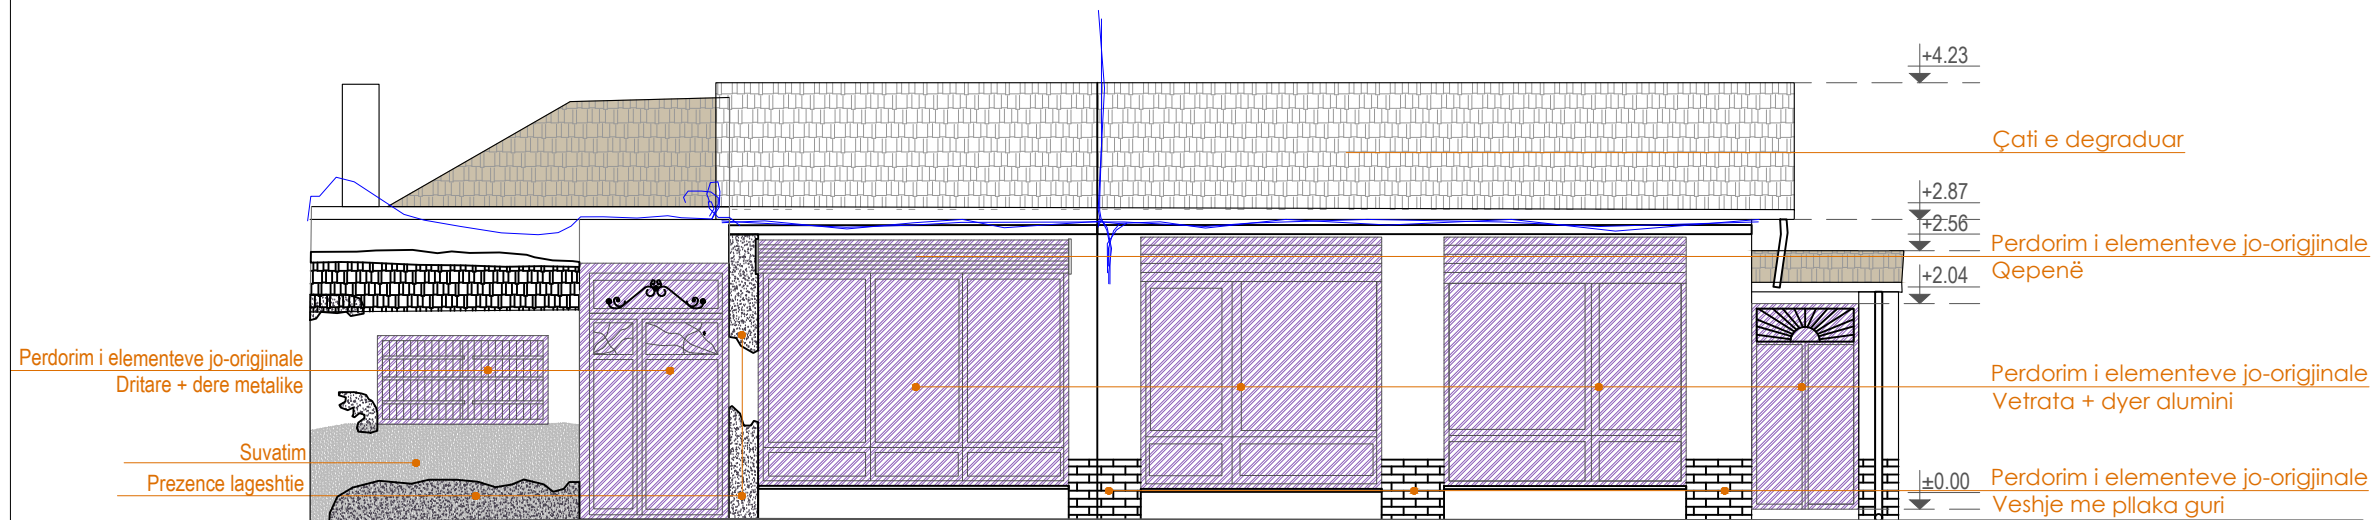
Materiali

PI	Pllaka Pllaka ose pllaka të vogla në material angjor, kokërisht gjysmë e ashpër dhe me ngjyrë të errët nga kështjellë në të kuqe, nga e errët në të errët.	Gr	Materialë guri Guri natyror të ndërt ose të punuar, dekorativ ose strukturor me sipërfaqe dhe ngjyrë të ndryshueshme.	CeD	Materiali çimento për dyshemetë Materiali për beton nga një përzierje lëng dhe gurësh të ashpër ose fragmente guri të thyer.	MA	Mermer Shkembje metamorfike që përbehet kryesisht nga karbonate kalcium.	Antropik Degradimi i shkaktuar nga një ndërhyrje e aksidentale dhe të lokalizuar të sipërfaqe; ka të bëjë me praninë e materialit të huaj në substrat (ndryshje, brishtë, ...)	Njolla Ndryshimi që ndodh me pigmentimin aksidental dhe të lokalizuar të sipërfaqe; ka të bëjë me praninë e materialit të huaj në substrat (ndryshje, brishtë, ...)	Shkopitje Degradimi për shkak të shkopitjes së shpejtë sipërfaqes të materialit i cili përfshijë prapë prapë rritjen e vete shkëlqimit.	Shpërthetje Degradimi për shkak të de-primës të lokalizuar nga shkopitja e kokërisht ose krackave nën stres mekanik minimal.

Sv	Suva Shkembje mbajtëse mureve që ngjashmëri me një funksion estetik.	D	Materiali druri Të gjithë elementet me bazë druri, nga druri i mirë deri në lamellar dhe elemente prej drurit/braveve strukturore, dyer dhe dritare, grila, panele chipboard ...	Qr	Materiali çimento për dritare Elemente me bazë çimento me përzierje të emaluar dhe jo me xham gjelbra, guri ...	Xh	Xham Materiali i thyer, i përzier ose i punuar me karakteristika të ndryshueshme (transparencë, përzierje, ngjyra ...)	Mungesë elementi Rreza dhe hamba të prerave. Termi përdoret kur kjo formë e degradimit nuk mund të përshkruhet me shprehjet e tjera të tilla.	Mungesë elementi Rreza dhe hamba të prerave. Termi përdoret kur kjo formë e degradimit nuk mund të përshkruhet me shprehjet e tjera të tilla.	Florescence Degradimi për shkak të formimit të substancave përthithëse të një ngjyre të bardhë dhe shumë kristaline, pluhur ose fije e holla në sipërfaqe.	Vegetacion Fjala e përdorur kur ka liqen, myshqe dhe bimë.

Lig	Liq përçerje Pëzierja e liqes, stërs ose liqit të përzier me ujë që përdoret si liqës çelqës.	DU	Materiali i drurit i lakuar Të gjithë elementet me bazë druri, nga druri i mirë deri në lamellar dhe elemente prej drurit/braveve strukturore, dyer dhe dritare, grila, panele chipboard ...	QD	Material për dysheme çimento Elemente me bazë çimento me përzierje të emaluar dhe jo me xham gjelbra, guri ...	PR	Pamundësi në rievim	Gërryerje Proces natyror dhe i pakthyeshmë i konsumit të ngathtë dhe të vështueshmë të një materiali.	Myshk	Erzjon Degradimi për shkak të ekspozitës të materialit nga sipërfaqe.	Kapilaritet Kufiri i dukurisë së kapilaritetit të ujërave, manifestohet nga formimi i shkopitjes dhe humbja e materialit.
LGI	Liq çimento për ambiente të brendshme Konglomerat i bazuar në çimento me një matricë të hollë, sipërfaqe të lëmuar dhe ngjyrë gri të ndryshueshme.	MM	Materiali metalik Objekte ose përzierje metalike me sipërfaqe të lëmuar ose të përkulur (çeliku, hekur, guri, lidhjet ...)	PR	Materiali për dysheme çimento Elemente me bazë çimento me përzierje të emaluar dhe jo me xham gjelbra, guri ...	PR	Pamundësi në rievim	Deformim Ndryshimi i formës që ndikon në tërë trashësinë e materialit.	Patina Ndryshimi i kufizuar në modifikimet natyrore të sipërfaqe të materialit që nuk mund të lidhet me dukuritë e dukshme të degradimit dhe që mund të perceptohen si një variant i ngjyrës origjinale të materialit.	Ekstolim Degradimi i manifestuar nga shkopitja, e ndikuar shpesh nga një rritje, e një ose me shumë shprehjeve sipërfaqesore dhe rritjes midis tyre (fije).	Star crack + Erosion Fratturazione a stella + Erosione

LCE	Liq çimento për jashtë Konglomerat i bazuar në çimento me matricë të hollë, sipërfaqe të lëmuar dhe ngjyrë gri të ndryshueshme.	PI	Materiali plastik Materiali të thyeshëm ose të përbërë polimer me sipërfaqe të lëmuara dhe ngjyrë të ndryshueshme (PVC, tekstil me fije çelqi, guma ...)	PR	Materiali për dysheme çimento Elemente me bazë çimento me përzierje të emaluar dhe jo me xham gjelbra, guri ...	PR	Pamundësi në rievim	Depozitim sipërfaqësor Ablacione dhe akumulime të materialit estranë të variabël (gëlqerje, terrico, gënjë ...)	Carje sipërfaqësore Degradimi për shkak të agjancës së vëndueshme të materialit dhe që mund të përthihet zvendosjen reciproke të pjesëve.	Patina Biologjike Shtrëna e hollë, e butë dhe homogjene, që përmbahet në sipërfaqe dhe me ngjyrë të dukshme biologjike, me ngjyrë të ndryshueshme, kryesisht jashtë, në cilës mund të përmbahet pluhuri, toka ...	
			Alterim kromatik Ndryshimi që përshfaqet ndryshimi i parametereve që përcaktojnë ngjyrën e rrethueshme në zonë të mëdha ose të lokalizuara.

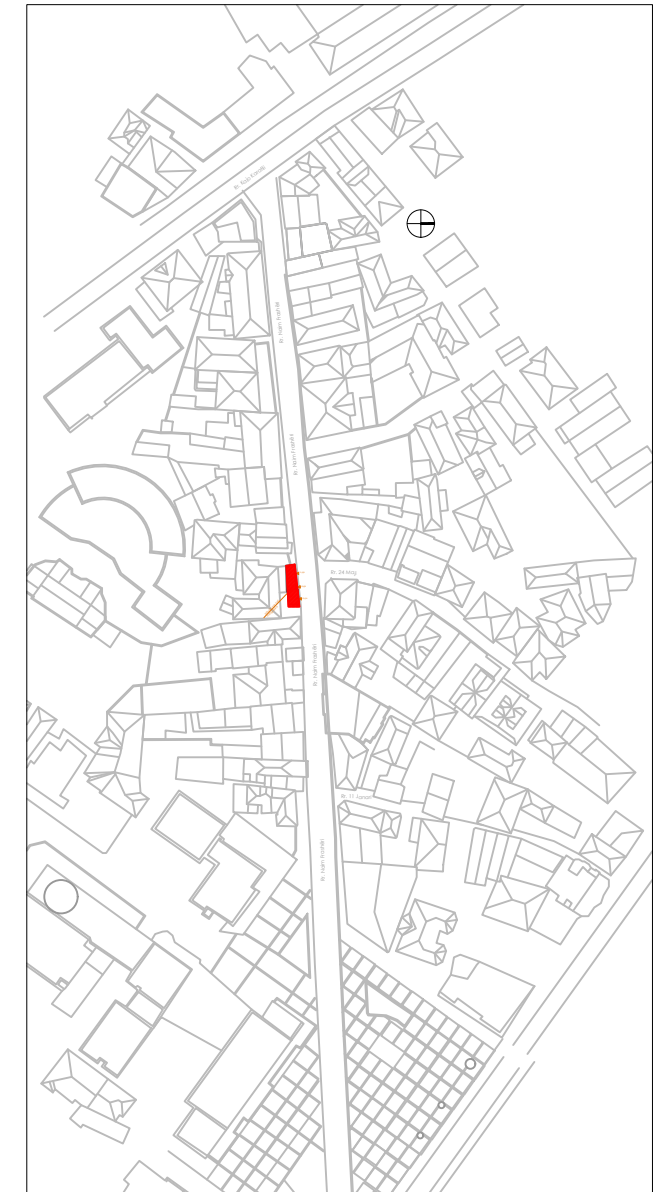
NUMRI I VIZATIMIT: A-A.PG.36_04

Seksioni | Emërtimi i vizatimit: RESTAURIMI DHE RIQUALIFIKIMI URBAN I QENDRES HISTORIKE DHE ZONËS SË MBROJTUR TË QYTETIT TË POGRADECIT
Objekti A.PG.36_PATOLOGJITË E FASADËS

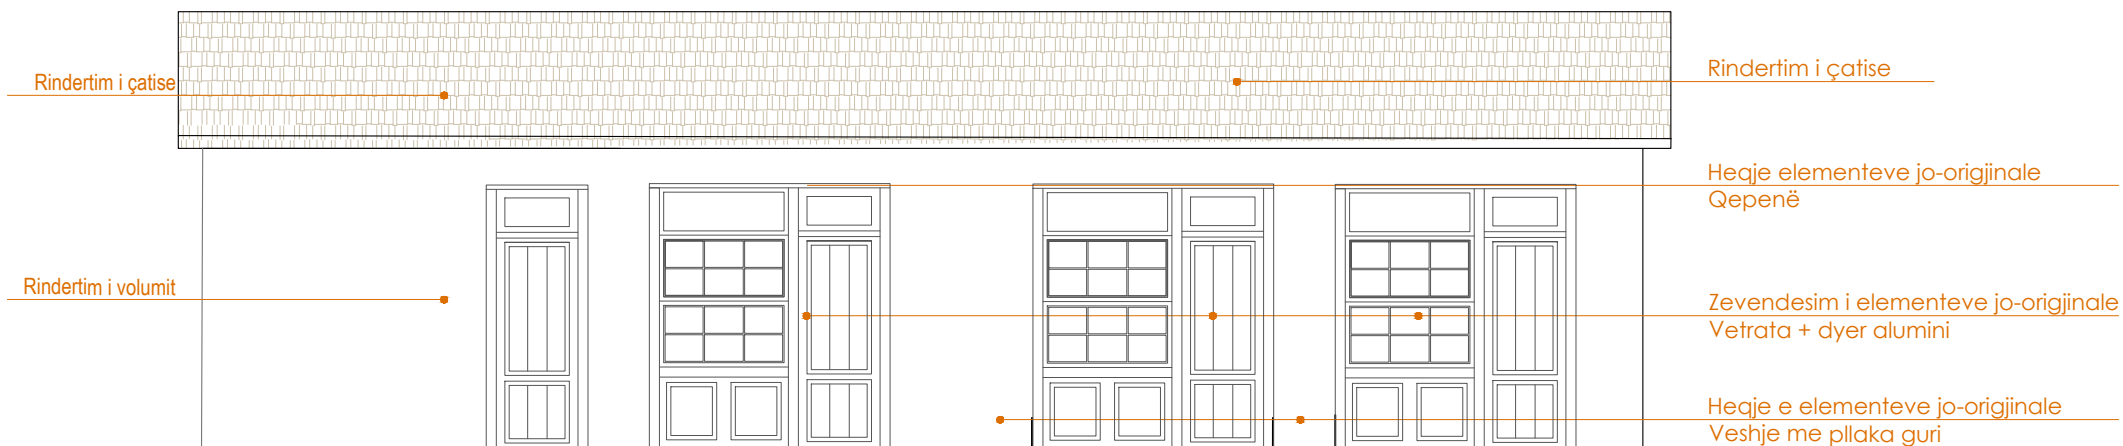
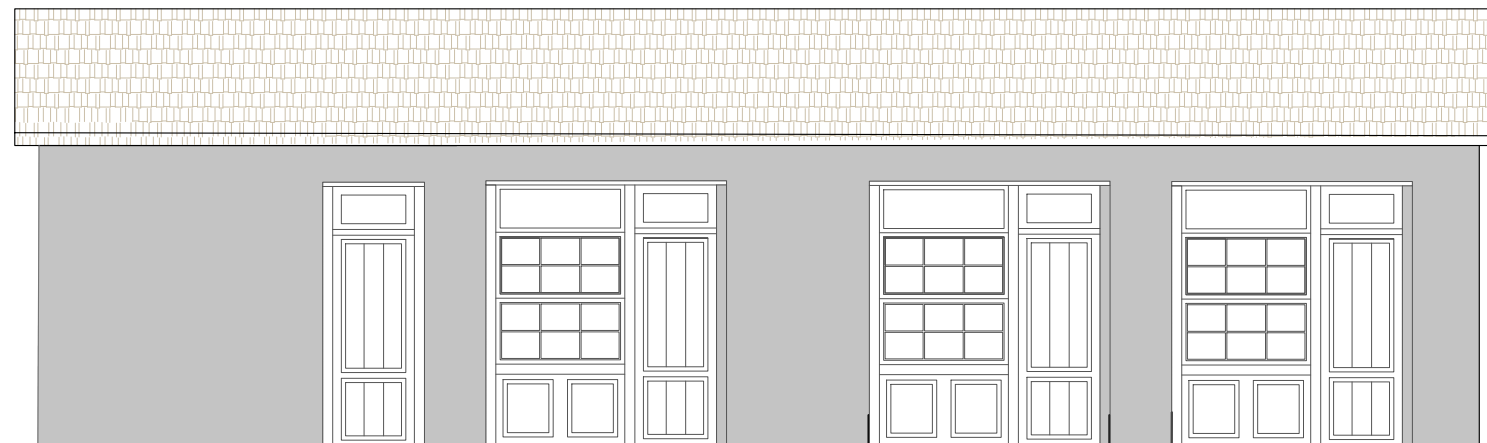
Autoriteti Kontraktor:	Bashkia Pogradec
Seksioni Emërtimi i vizatimit:	RESTAURIMI DHE RIKUALIFIKIMI URBAN I QENDRËS HISTORIKE DHE ZONËS SË MBROJTUR TË QYTETIT TË POGRADECIT Objekti A.PG.36_FASADA PAS NDËRHYRJES
FAZA E PROJEKTIT:	GRUPI I PROJEKTIMIT:
Projekt idea paraprake	"SPHAERA" sh.p.k
NUMRI I VIZATIMIT:	Ing. Ajjid TOPORE Ark. Iva MEZEZI
A-A.PG.36_05	Ing. Rest. Genc SAMIMI Ark. Elina MANUSHI Ark. Lorenc BASHO

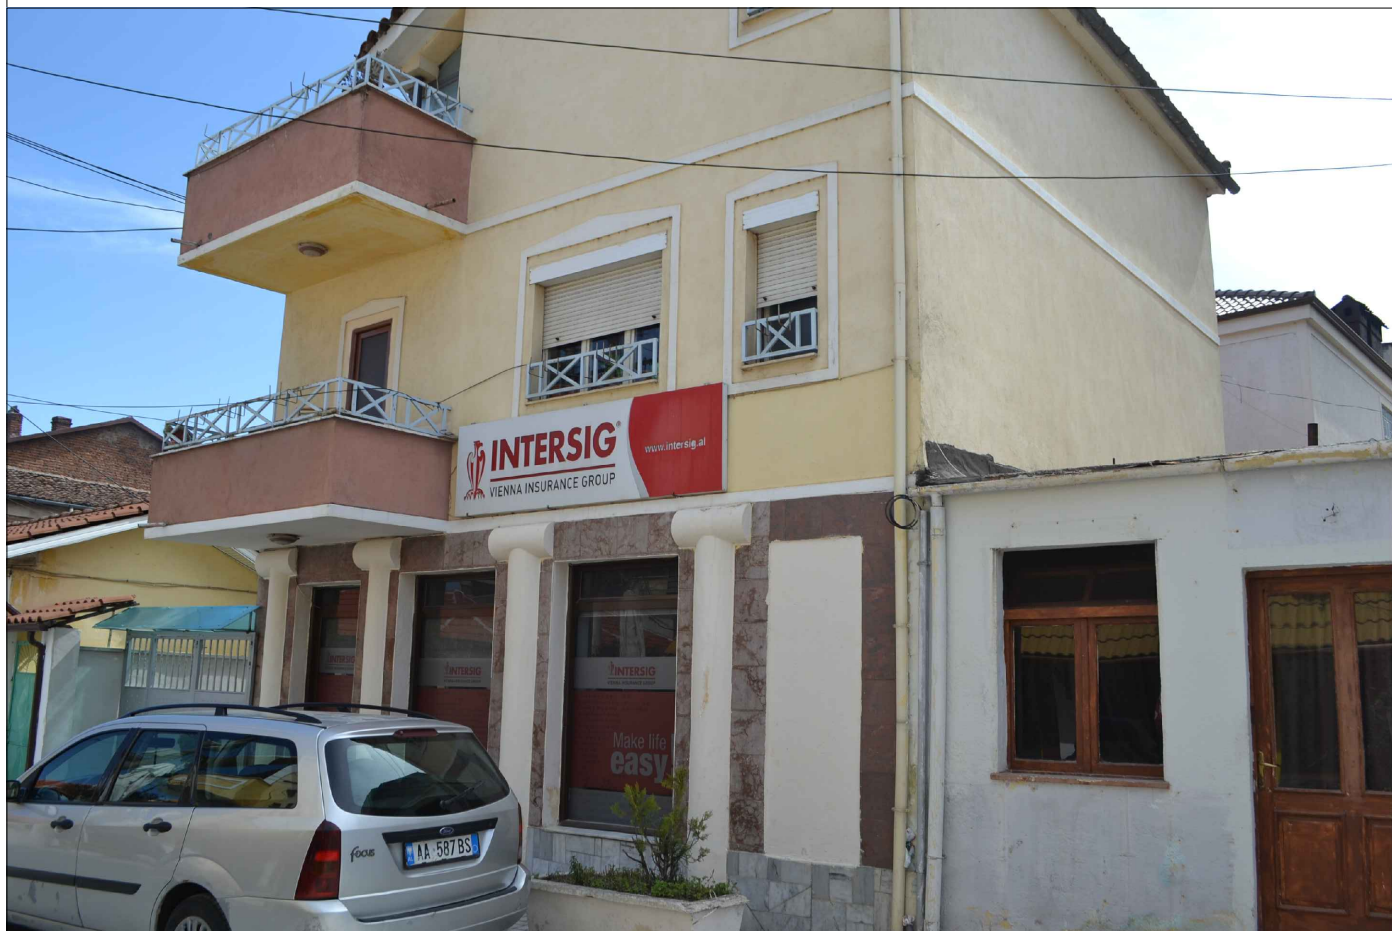
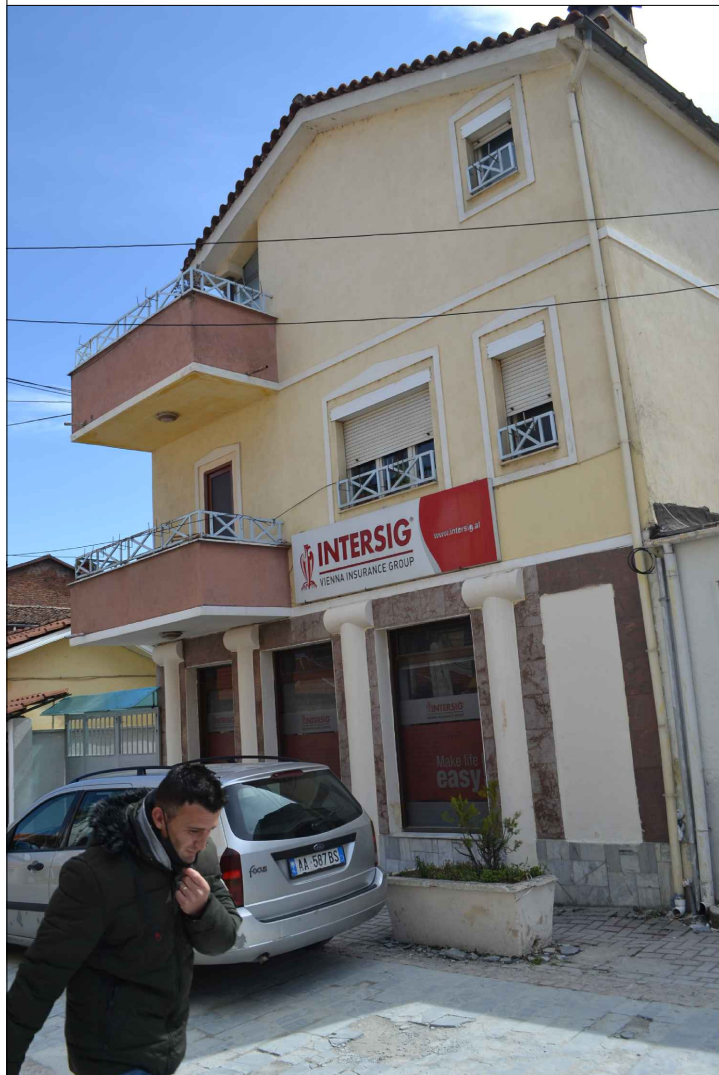
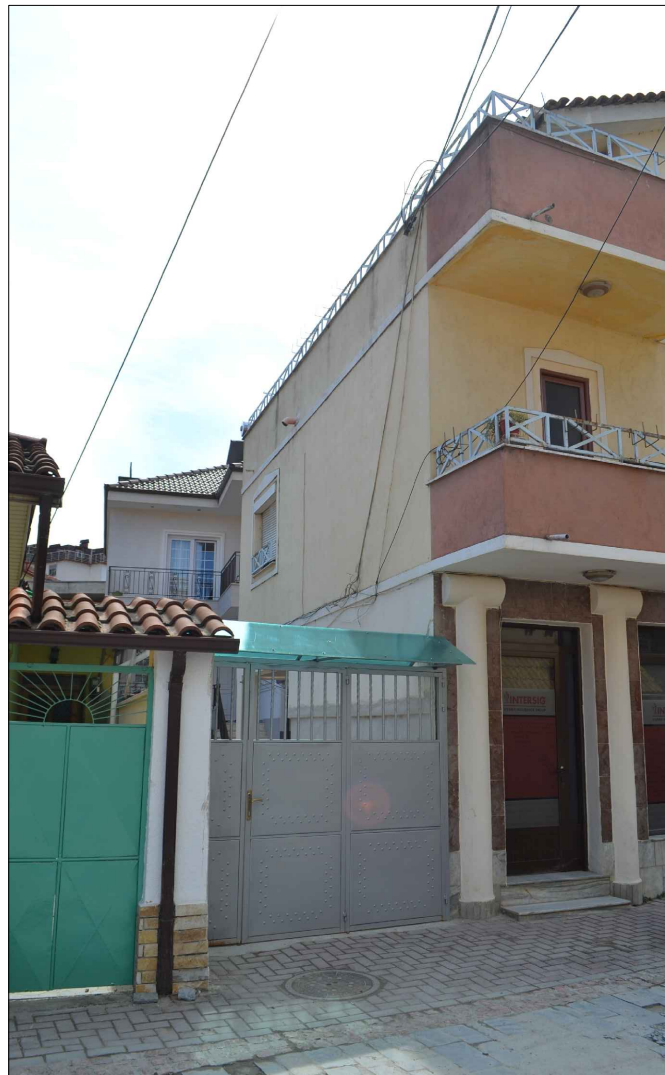
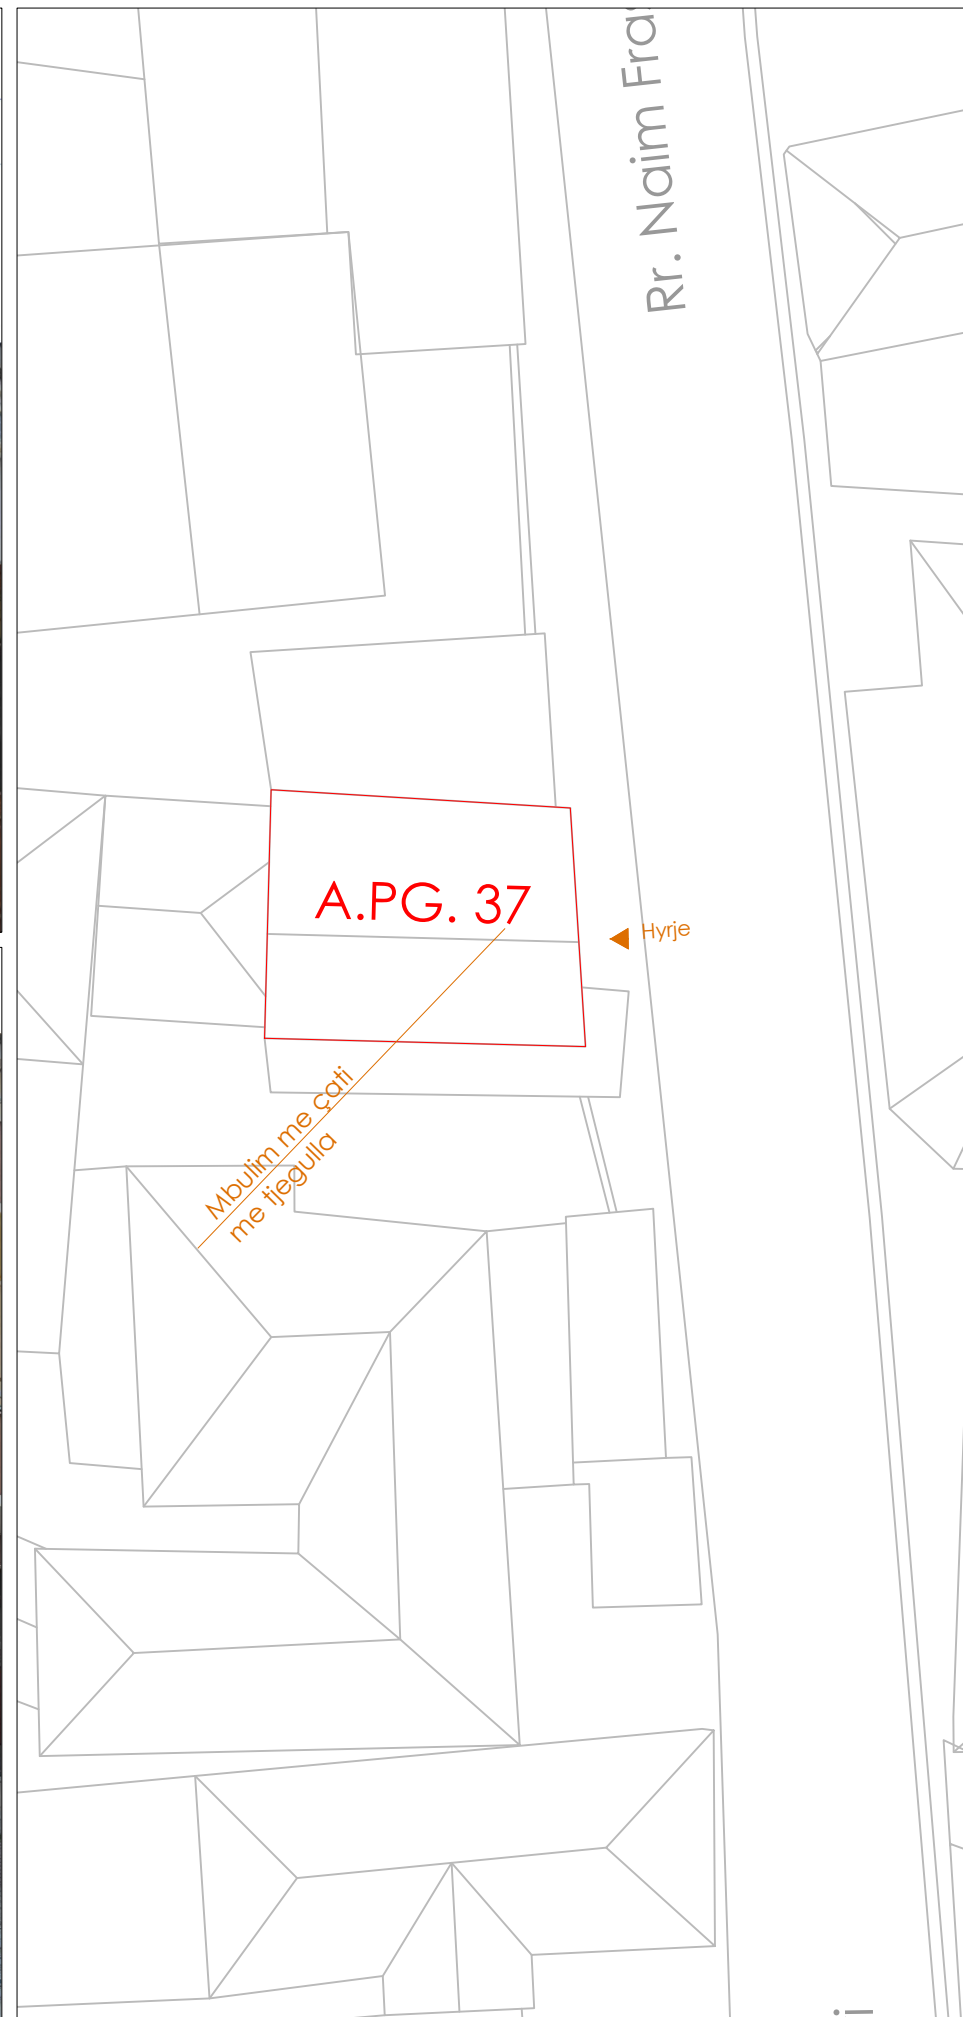
Autoriteti Kontraktor:	Bashkia Pogradec
Seksioni Emërtimi i vizatimit:	RESTAURIMI DHE RIKUALIFIKIMI URBAN I QENDRËS HISTORIKE DHE ZONËS SË MBROJTUR TË QYTETIT TË POGRADECIT Objekti A.PG.36_FASADA PAS NDËRHYRJES
FAZA E PROJEKTIT:	GRUPI I PROJEKTIMIT:
Projekt idea paraprake	"SPHAERA" sh.p.k
NUMRI I VIZATIMIT:	Ing. Ajjid TOPORE Ark. Iva MEZEZI
A-A.PG.36_06	Ing. Rest. Genc SAMIMI Ark. Elina MANUSHI Ark. Lorenc BASHO
DATA:	SHKALLA:
Maj 2021	1:1.00

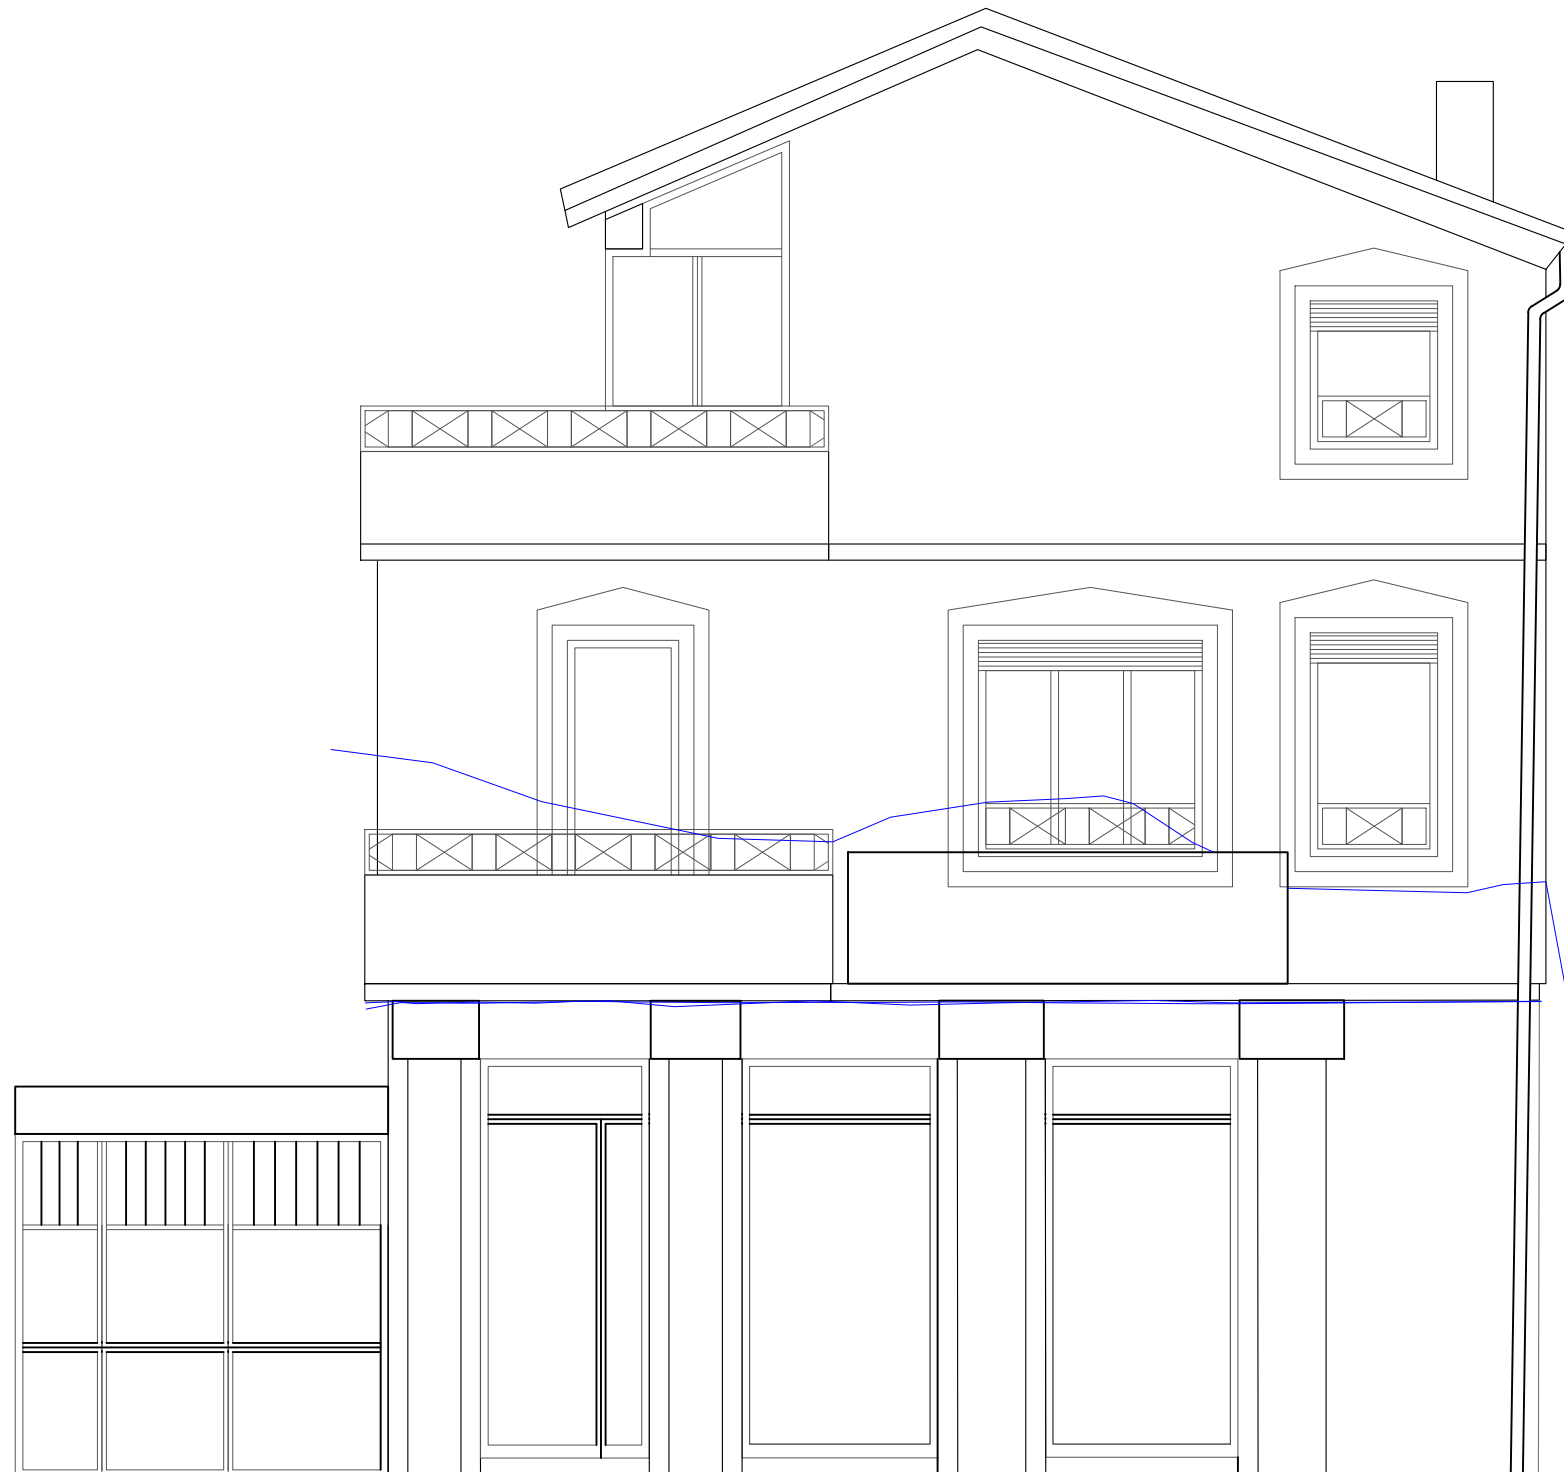
Autoriteti Kontraktor:	Bashkia Pogradec
Seksioni Emërtimi i vizatimit:	RESTAURIMI DHE RIKUALIFIKIMI URBAN I QENDRËS HISTORIKE DHE ZONËS SË MBROJTUR TË QYTETIT TË POGRADECIT Objekti A.PG.37_Planvendosje,gjendja ekzistuese
FAZA E PROJEKTIT:	GRUPI I PROJEKTIMIT:
Projekt zbatimi	"SPHAERA" sh.p.k
NUMRI I VIZATIMIT:	Ing. Akgid TOPORE Ark. Iva MEZEZI
A-A.PG.37_01	Ing. Rest. Genc SAMIMI Ark. Elna MANUSHI Ark. Lorenc BASHO
DATA:	SHKALLA:
Gusht 2021	1:1.00

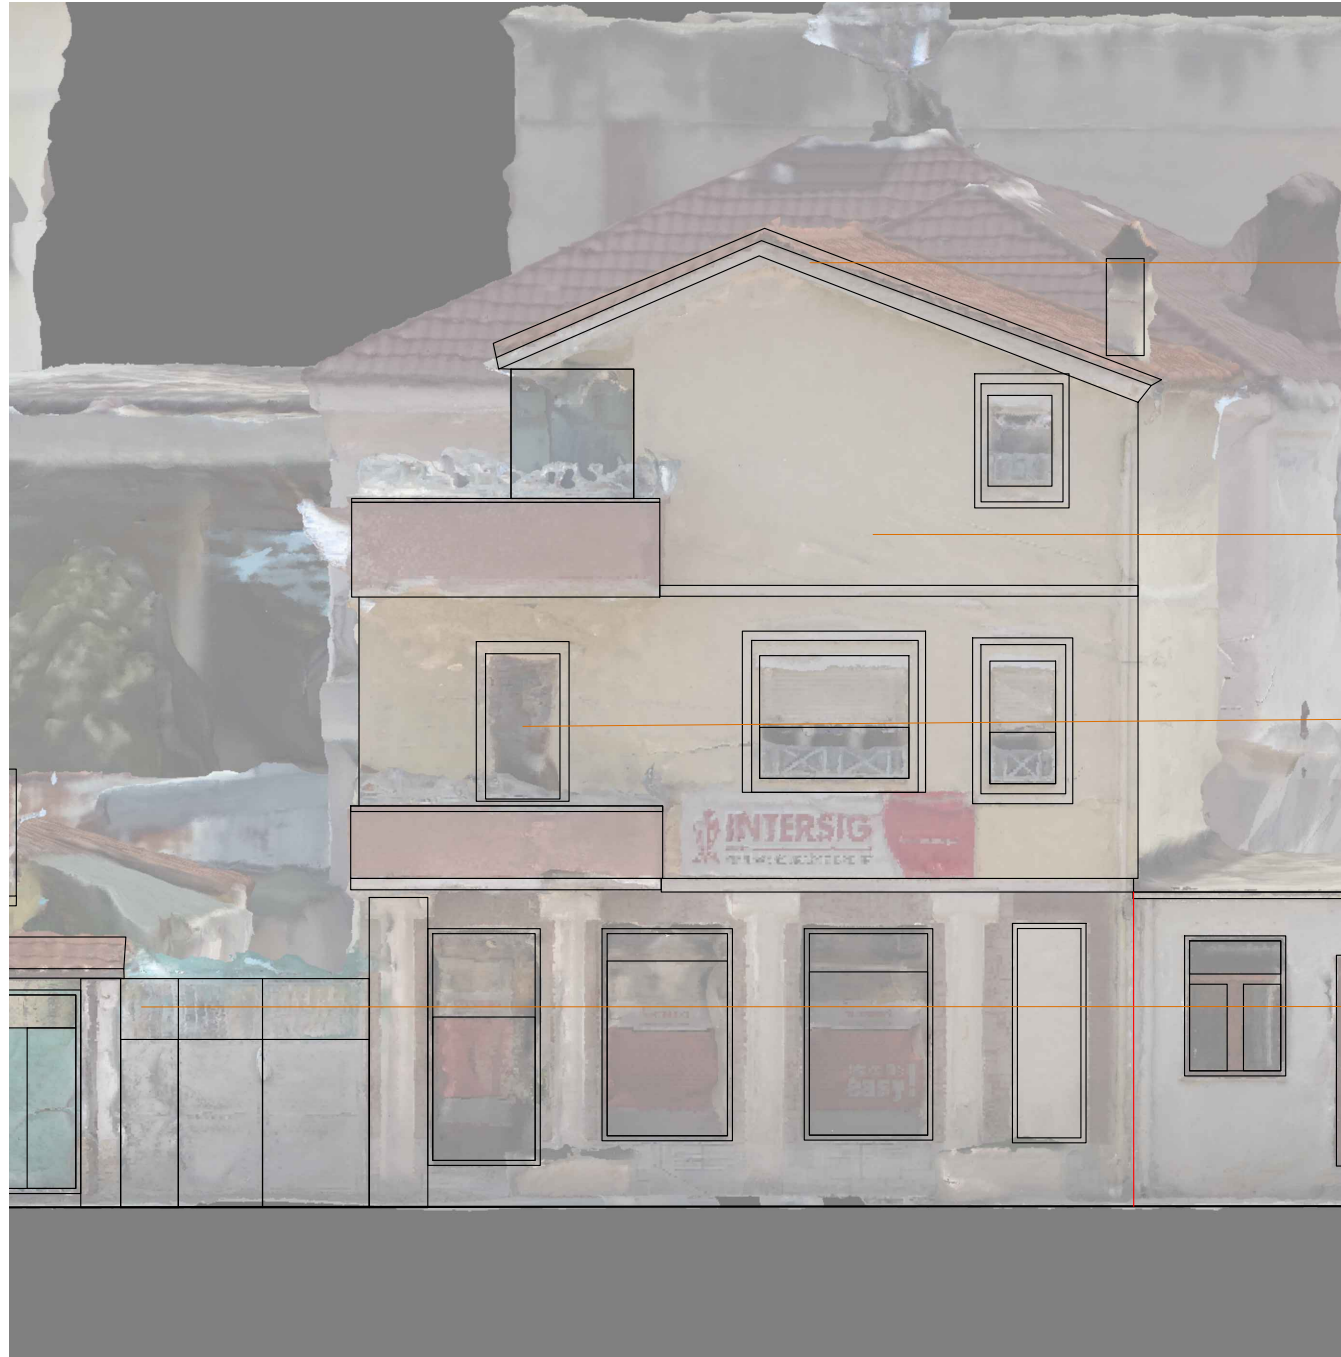
Mbulese me tjegulla

Suva

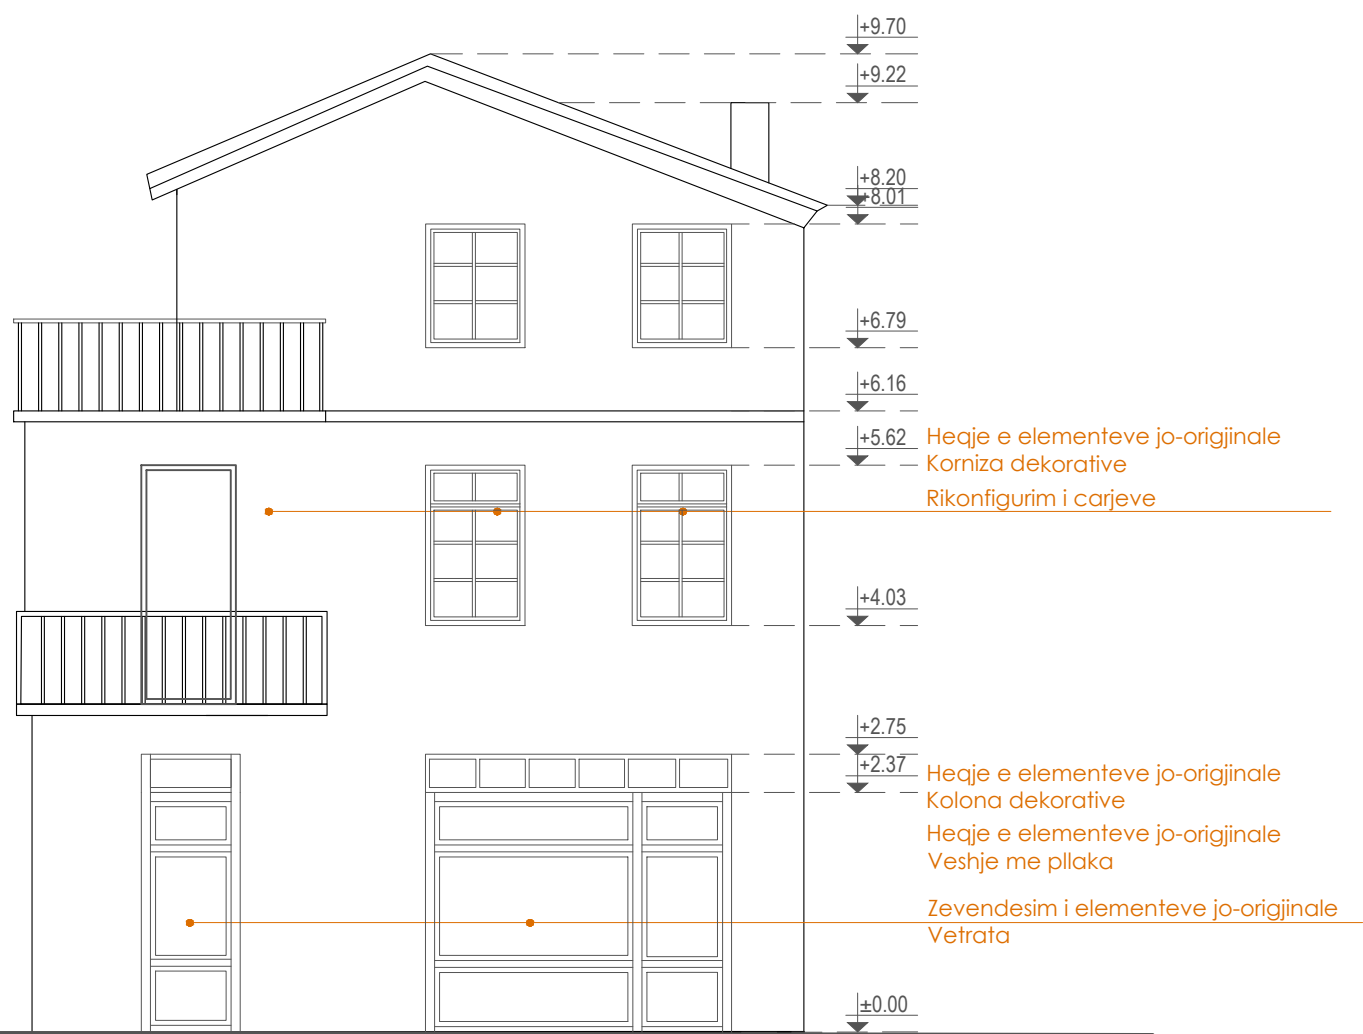
Autoriteti Kontraktor:	Bashkia Pogradec
Seksioni Emërtimi i vizatimit:	RESTAURIMI DHE RIKUALIFIKIMI URBAN I QENDRËS HISTORIKE DHE ZONËS SË MBROJTUR TË QYTETIT TË POGRADECIT Objekti A.PG.37_ANALIZA E MATERIALEVE TË FASADËS
FAZA E PROJEKTIT:	GRUPI I PROJEKTIMIT:
Projekt zbatimi	"SPHAERA" sh.p.k.
NUMRI I VIZATIMIT:	Ing. Akgid TOPORE Ark. Iva MEZEZI
A-A.PG.37_03	Ing. Rest. Genc SAMIMI Ark. Elina MANUSHI Ark. Lorenc BASHO
DATA:	SHKALLA:
Gusht 2021	1:1.00

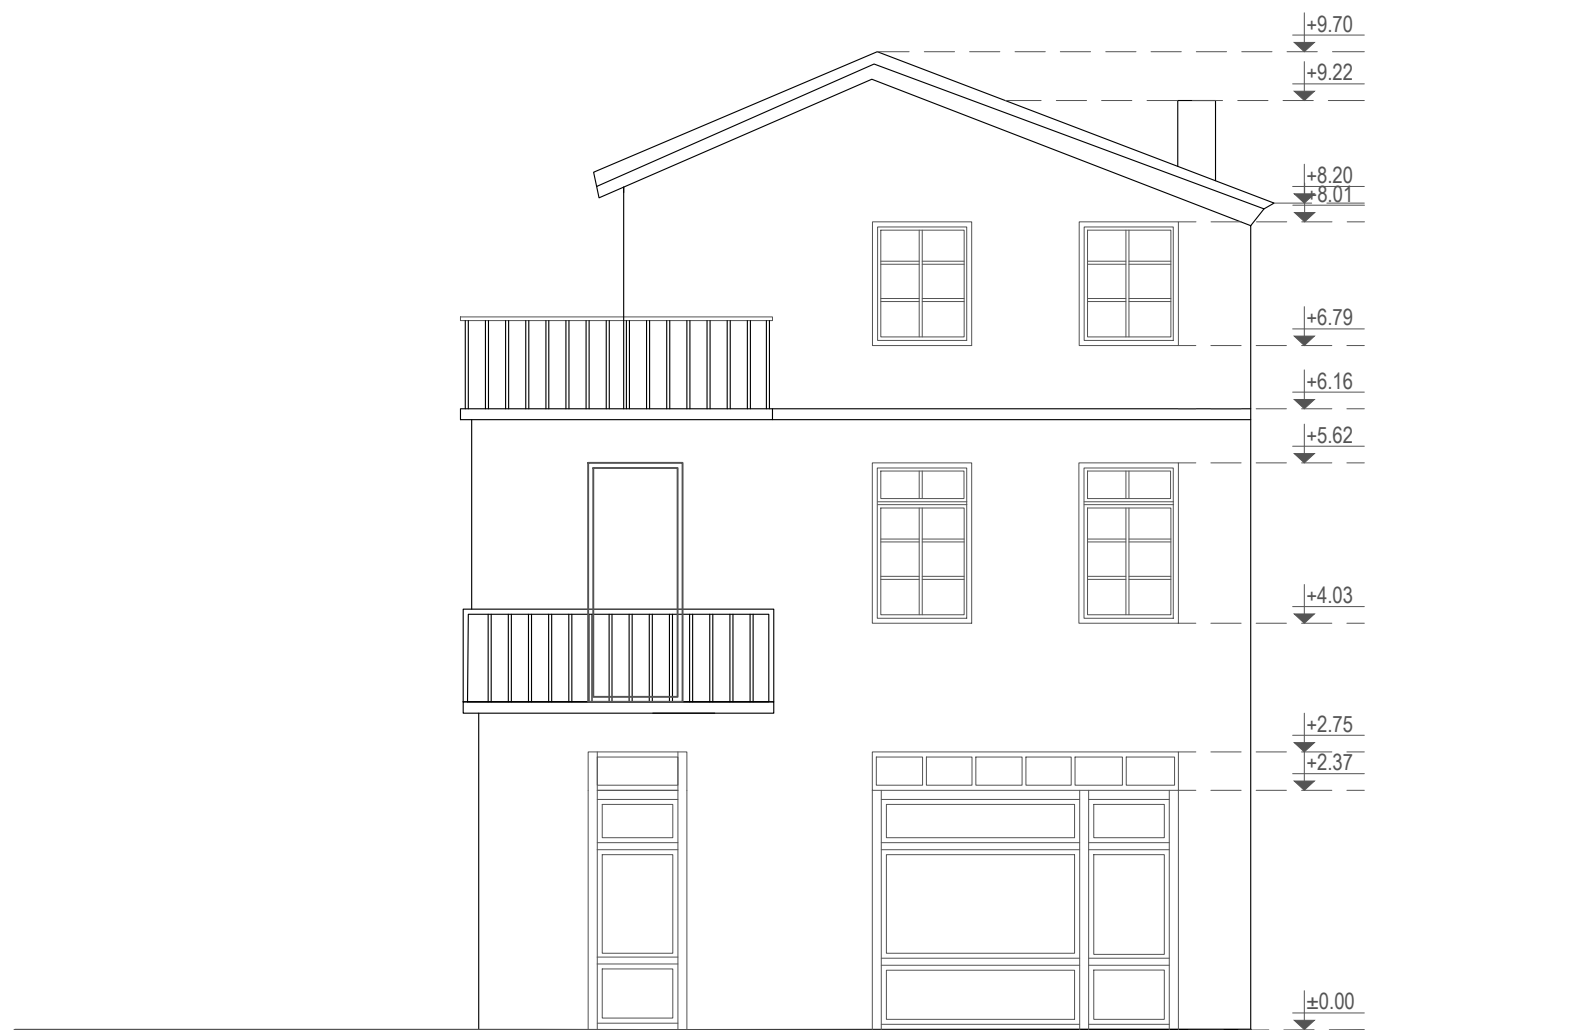
Autoriteti Kontraktor:	Bashkia Pogradec
Seksioni Emërtimi i vizatimit:	RESTAURIMI DHE RIKUALIFIKIMI URBAN I QENDRES HISTORIKE DHE ZONES SE MBROJTUR TE QYTETIT TE POGRADECIT Objekti A.PG.37_FASADA PAS NDËRHYRJES
FAZA E PROJEKTIT:	GRUPI I PROJEKTIMIT:
Projekt zbatimi	"SPHAERA" sh.p.k
NUMRI I VIZATIMIT:	Ing. Akgid TOPORE Ark. Iva MEZEZI
A-A.PG.37_05	Ing. Rest. Genc SAMIMI Ark. Elina MANUSHI Ark. Lorenc BASHO
DATA:	SHKALLA:
Gusht 2021	1:1.00

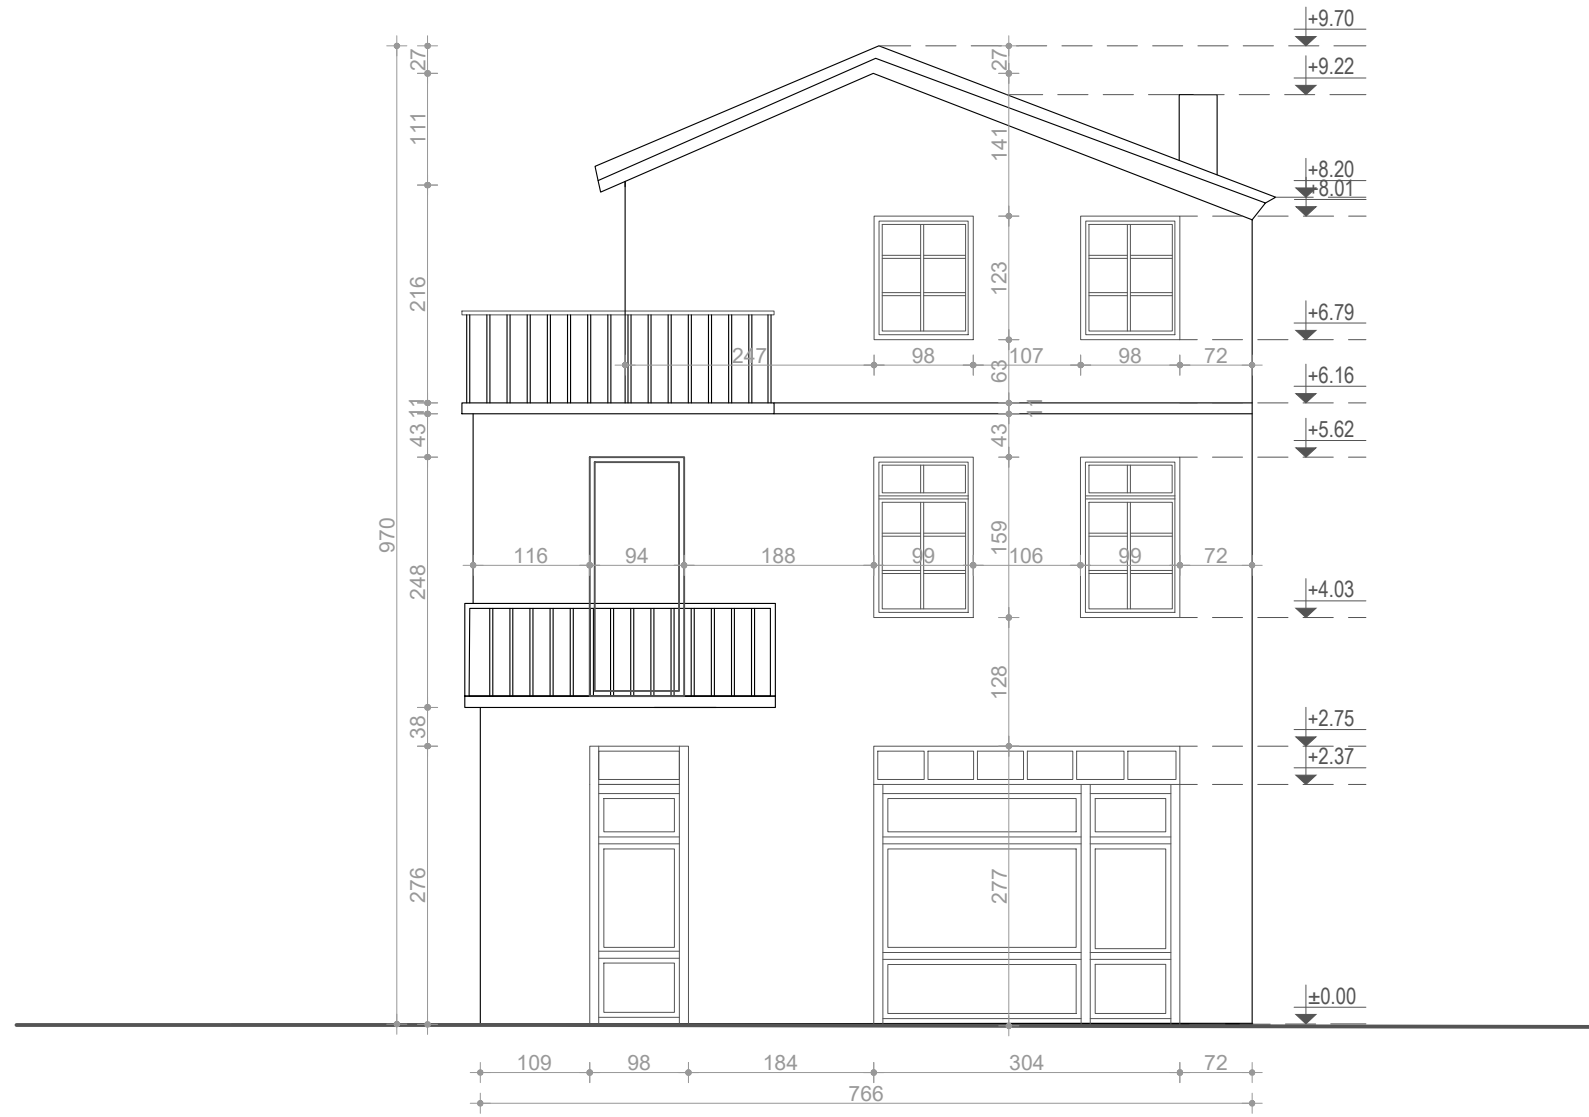
Autoriteti Kontraktor:	Bashkia Pogradec
Seksioni Emërtimi i vizatimit:	RESTAURIMI DHE RIKUALIFIKIMI URBAN I QENDRËS HISTORIKE DHE ZONËS SE MBROJTUR TE QYTETIT TE POGRADECIT Objekti A.PG.37_FASADA PAS NDËRHYRJES
FAZA E PROJEKTIT:	GRUPI I PROJEKTIMIT:
Projekt zbatimi	"SPHAERA" sh.p.k
NUMRI I VIZATIMIT:	Ing. Ajkig TOPORE Ark. Iva MEZEZI
A-A.PG.37_06	Ing. Rest. Genc SAMIMI Ark. Elina MANUSHI Ark. Lorenc BASHO
DATA:	SHKALLA:
Gusht 2021	1:1.00

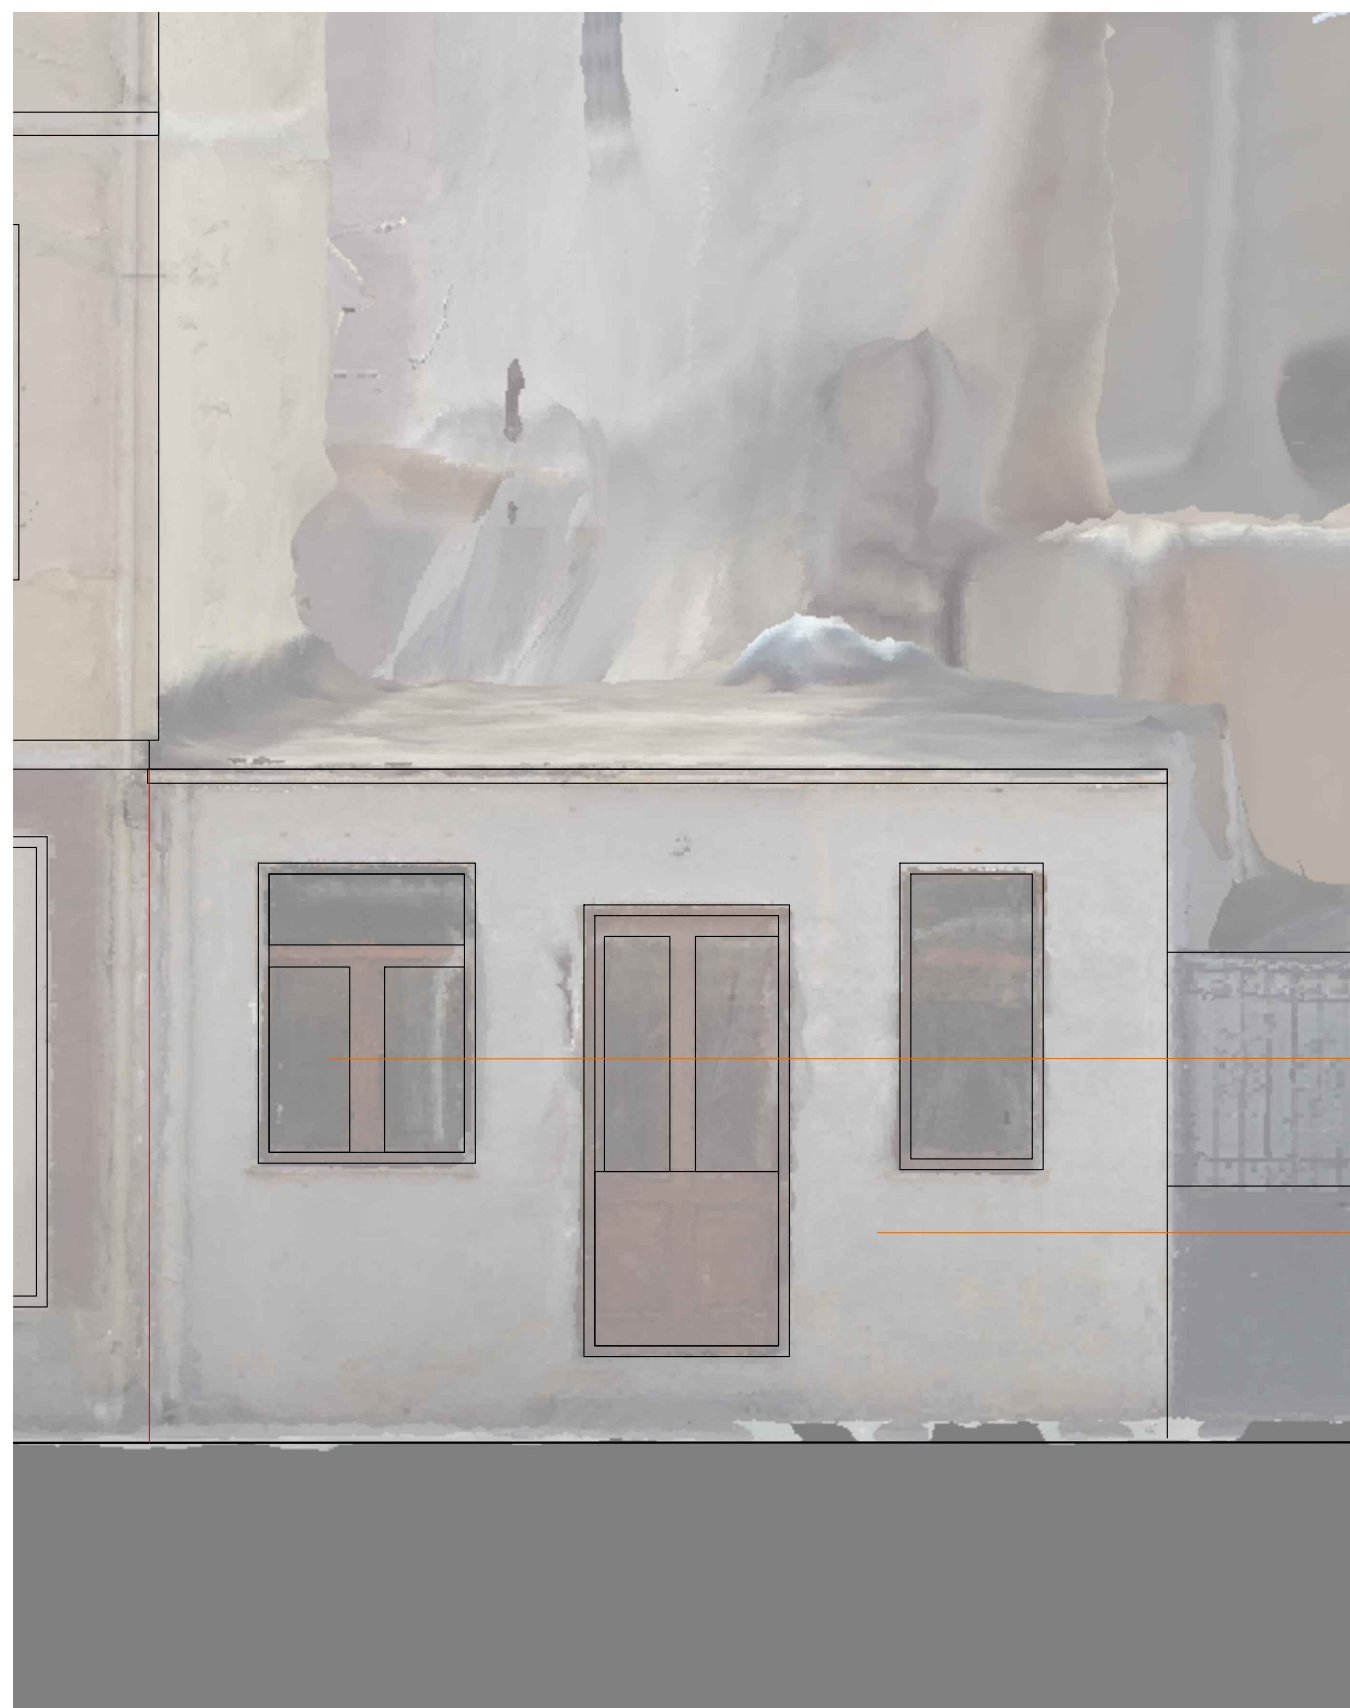
Dere + Dritare alumini

Suva
