RESTAURIMI DHE RIKUALIFIKIMI URBAN I QENDRES HISTORIKE DHE ZONËS SË MBROJTUR TË QYTETIT TË POGRADECIT

Autoriteti Kontraktor:	Bashkia Pogradec
Seksioni Emërtimi i vizatimit:	RESTAURIMI DHE RIKUALIFIKIMI URBAN I QENDRËS HISTORIKE DHE ZONËS SË MBROJTUR TË QYTETIT TË POGRADECIT Objekti A.PG.32_FASADA PAS NDËRHYRJES
FAZA E PROJEKTIT:	GRUPI I PROJEKTIMIT:
Projekt zbatimi	"SPAERA" sh.p.k
NUMRI I VIZATIMIT:	Ing. Ajjid TOPORE Ark. Iva MEZEZI
A-A.PG.32_05	Ing. Rest. Genc SAMIMI Ark. Elna MANUSHI Ark. Lorenc BASHO
DATA:	SHKALLA:
Gusht 2021	1:1.00

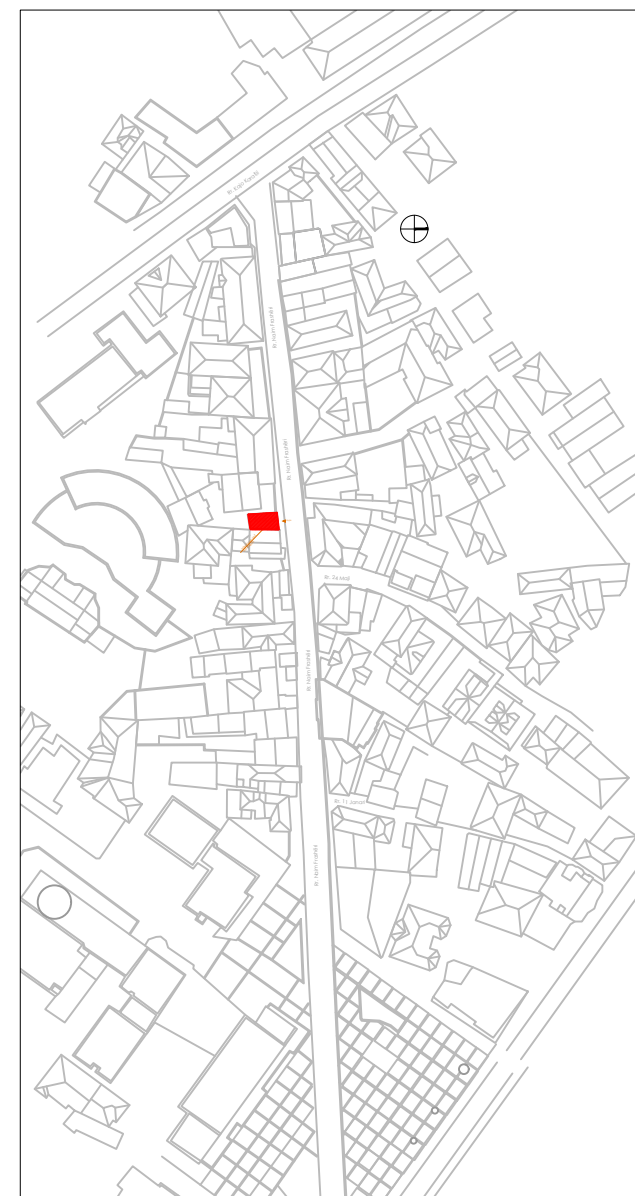
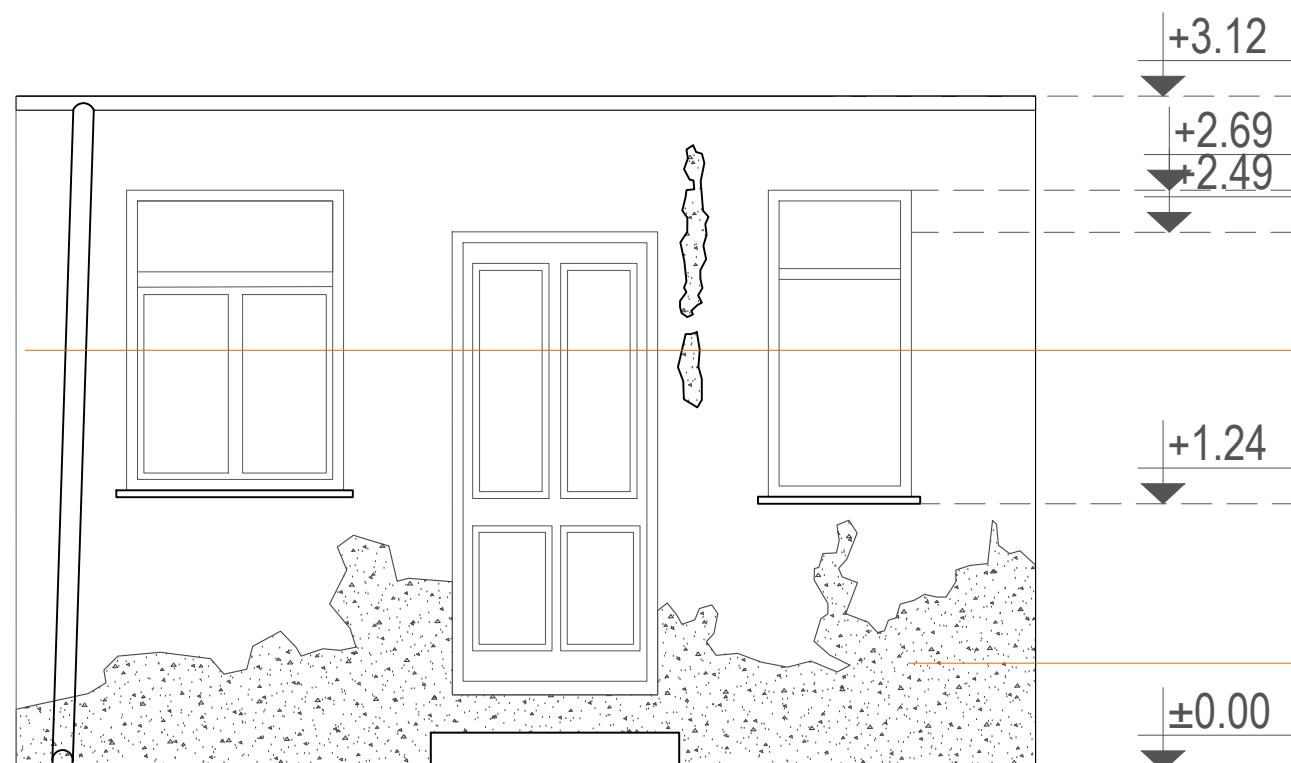
Degradim i materialit te drurit
Dyer + dritare

Prezence lageshtie

Degradimet				Alterim kromatik Ndryshimi që përshfaqet ndryshimin e parametrevave që përcaktojnë ngjyrën e referencës në zonë të mëdha ose të lokalizuara.		Lageshti Caktua e për		Depozitim sipërfaqësor Alteracione dovata afërsisht të materialit estrani di vërejtje natyrale (polivene, termico, gjanë...).		Patina Ndryshimi i kulçuar në modifikimet natyrale të sipërfaqes së materialit që nuk mund të lidhet me dukuritë e dukimit të degradimit dhe që mund të perceptohen si një variant i ngjyrës origjinale të materialit.		Ekspozim Degradim i manifestuar nga shkopitja, e ndjekur shpesh nga një rënie, e një ose më shumë substancave sipërfaqesore dhe mbledhjes rëndës të tyre (flea).		Kapilaritet Kufiri i dukurisë në kapilaritet të ujë, manifestohet nga formimi i shëlligjës dhe humbje e materialit.

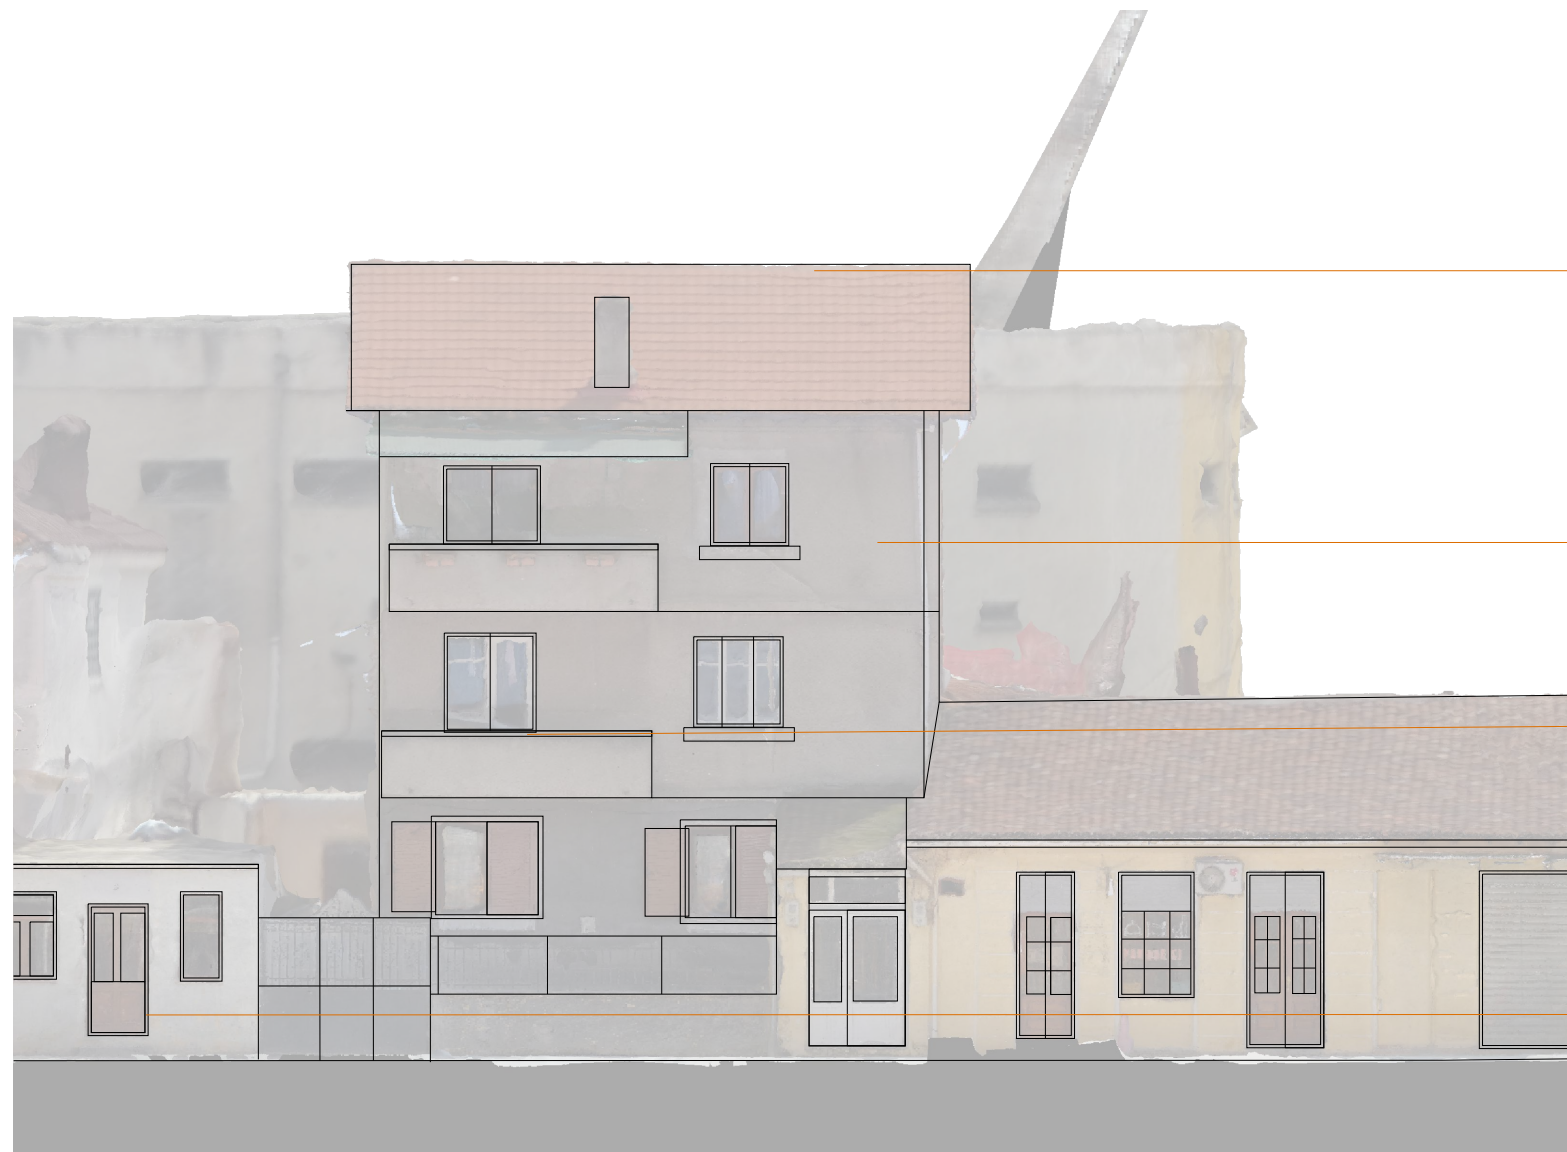
Mbulese me tjegulla

Suva

Dere + Dritare alumini

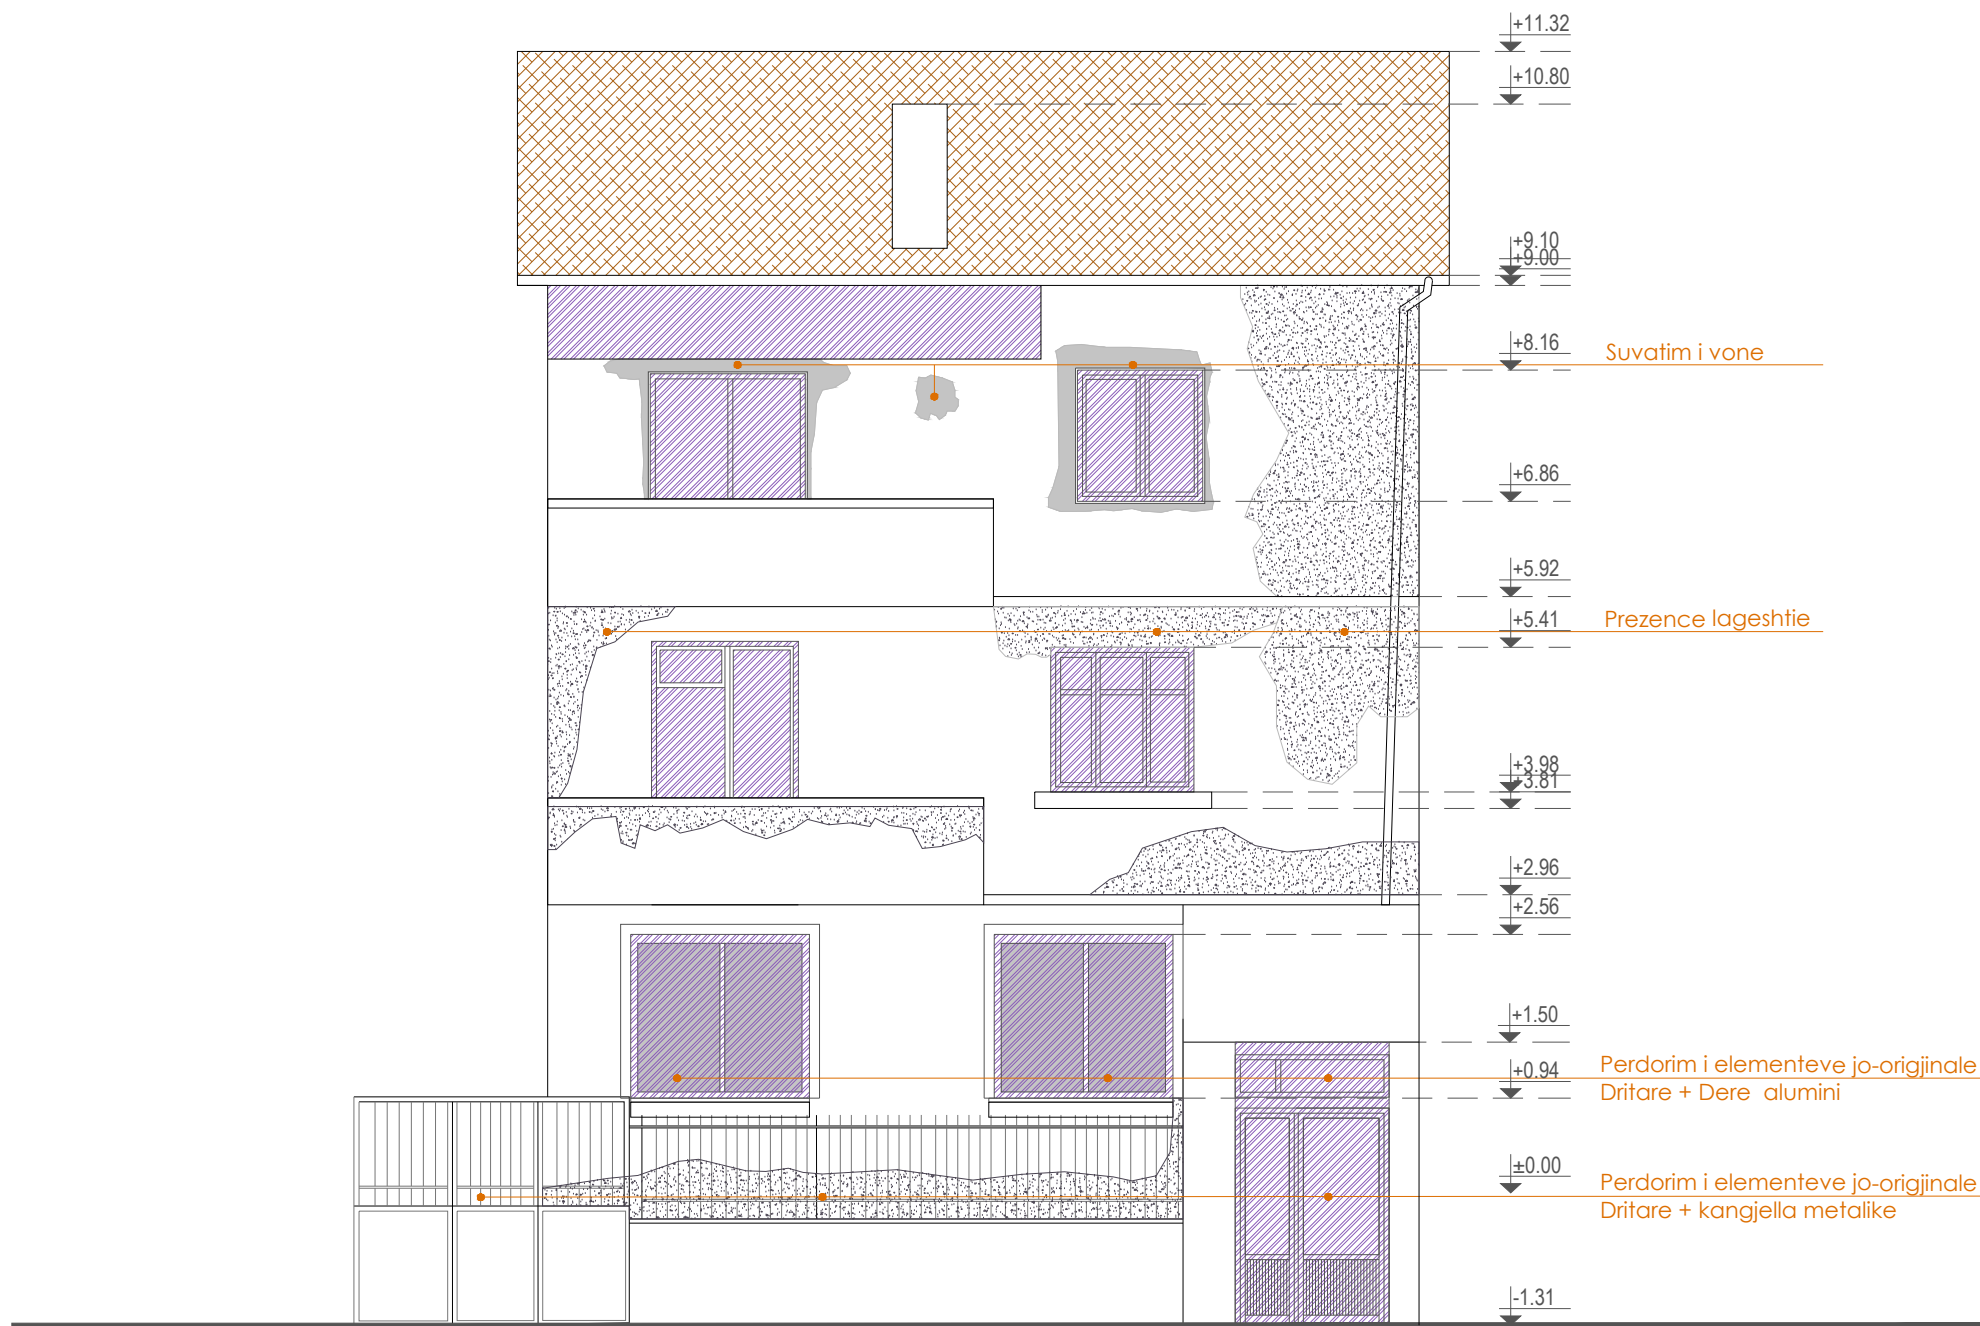
Materiali

Suva Shtrës mbrojtëse muratore që ngarqihet me një funksion estetik.		Material druri Të gjithë elementët me bazë druri, nga druri i mov deri në lamuar dhe elementëve prej druqitrave struktural, dyer dhe dritare, grila, panele clipboard...)		Material keramik Elemente me bazë keramik me përfundim të emaluar dhe jo me xham (glazur, guri...)		Xham Material i ngjyritshëm, i përzier ose i punuar me karakteristika të ndryshueshme (transparent, përfundim, ngjyrë...)		Pishja e drurit Degradim biologjik i drurit.		Mungese elementi Rreza dhe humbja e pjesëve. Terms përdoret kur ka formë e degradimit nuk mund të përkrahjet me shprehjet e tjera të gabot.		Floreshence Degradimi për shkak të formimit të substancave përfshirësit të një ngjyre të bardhë dhe pamje kristaline, pluhur ose fije e hollë në sipërfaqe.		Vegetacion Fajla e përdorur kur ka liqen, myshqit dhe baze.
	Liq gëlqeroje Përçues dhe tërës, rritës ose liqit qelqit të inerte dhe ujë që përdoret si lëvizës gëlqerë.		Material i drurit i lakuar Të gjithë elementët me bazë druri, nga druri i mov deri në lamuar dhe elementëve prej druqitrave struktural, dyer dhe dritare, grila, panele clipboard...)		Material për dysteme keramike Elemente me bazë keramik me përfundim të emaluar dhe jo me xham (glazur, guri...)		Gërpyrje Proces ndjor dhe i pashprehshëm i konsumit të ngjashëm dhe të vazhdueshëm të një material.		Erozion Degradimi për shkak të ekspozitë të materialit nga sipërfaqja.		Myshk Degradimi për shkak të ekspozitë të materialit nga sipërfaqja.		Kapilaritet Kufiri i dukurisë në kapilaritet të ujit, manifestohet nga formimi i shëlligmit dhe humbja e materialit.		Star crack + Erosion Frakturacione a stella + Erosione.

Liq cimentoje për ambiente të brendshme Konglomerat i bazuar në cimento me një matricë të hollë, sipërfaqe të lëmuar dhe ngjyrë që të ndryshueshme.		Material Metalik Objekte ose perbehtë metalikë me sipërfaqe të trajtuar ose të pikturuar (glazur, hekur, guri, lëvizje...)		Pamundësi në rievim		Deformim Ndryshimi i formës që ndikon në tërë trashësinë e materialit.		Patina Ndryshimi i kulçuar në modifikimet natyrale të sipërfaqes së materialit që nuk mund të lidhet me dukuritë e dukshme të degradimit dhe që mund të perceptohen si një vlerë e ngjyrës origjinale të materialit.		Ekstfolim Degradimi i manifestuar nga shkopitja, e ndjekur shpesh nga një rritje, e një ose me shumë shtrësive sipërfaqesore dhe mbledhjes rritjes tye (fije).		Star crack + Erosion Frakturacione a stella + Erosione.		
	Liq cimentoje për jashtë Konglomerat i bazuar në cimento me matricë të hollë, sipërfaqe të lëmuar dhe ngjyrë që të ndryshueshme.		Material Plastik Materiali të tipit ose të polimerit me sipërfaqe të lëmuara dhe ngjyrë të ndryshueshme (PVC, tekstil me fije qelq, gome...)		Alterim kromatik Ndryshimi që përshfaqet ndryshimin e parametërve që përcaktojnë ngjyrën e referencës në zona të mëdha ose të lokalizuara.		Lageshti Caktua e per		Depozitim sipërfaqësor Alteracione dovuta affaccumulo di materiali estranei di varia natura (polvere, terriccio, gesso...)		Pulverizim materiali Shkarkim që ndodh me rritjen sporadike të materialit në formën e pluhur ose lëvizës.		Carje sipërfaqesore Degradimi për shkak të zgjidhjes së vazhdueshme të materialit dhe që mund të përfaqësojë zhvendosjen reciproke të pjesëve.		Patine Biologjike Shtrës e hollë, e butë dhe homogjen, që përmbahet në sipërfaqe dhe me natyrë të dukshme biologjike, me ngjyrë të ndryshueshme, kryesisht jeshile, në cilin mund të përmbahet pluhur, toka...

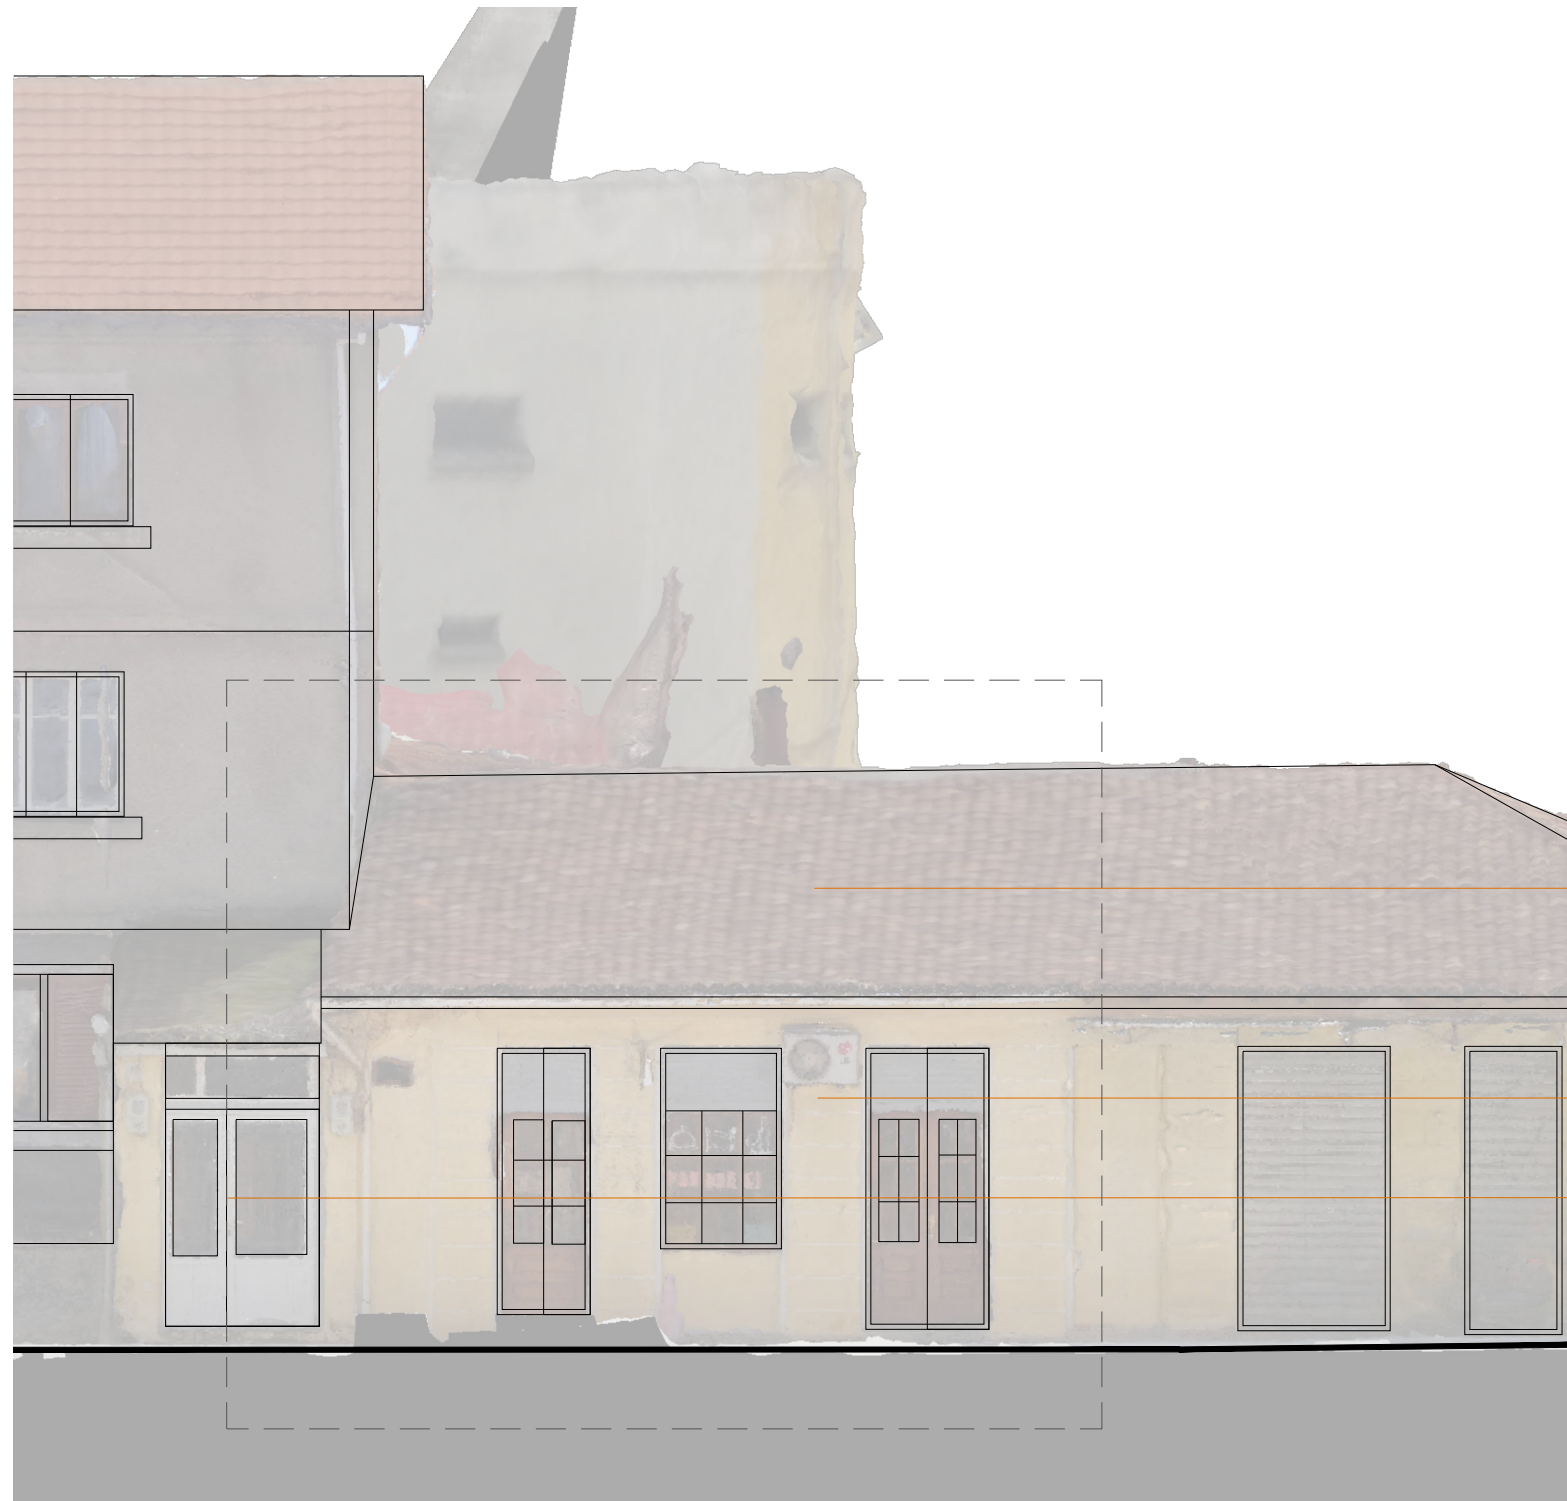
Mbulese me tjegulla

Suva

Dere + Dritare alumini

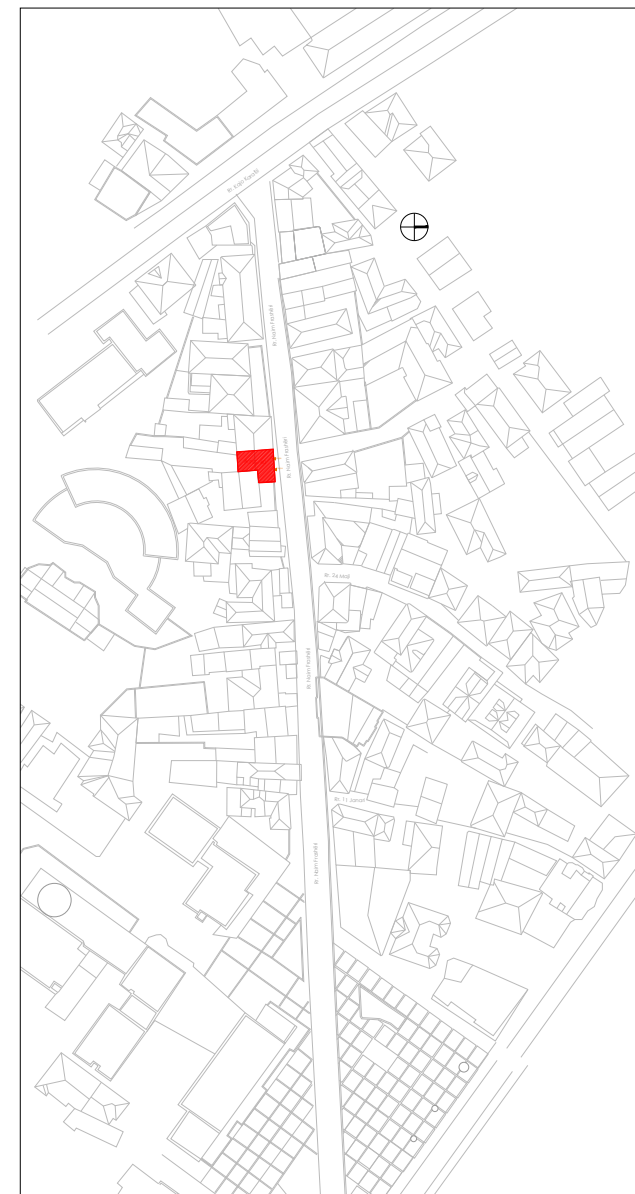
Materiali

Pilaka Plaka ose pllaka të vogla në material anjor, kockë gjurmë e ashpër dhe me ngjyrë duke filluar nga kulja në të kuqe, nga e cila në të zezë.		Materiale guri Guri natyral të ndart ose të punuar, dekorativ ose struktural me sipërfaqe dhe ngjyrë të ndryshueshme.		Material cimento për dystemetë Material i përzier nga një përzierje laci dhe guri të ashpër ose fragmente guri të shtyr.		Mermer Shkembti metamorfik që përbëhet kryesisht nga karbonat kalciumi.		Antropik Ndryshimi që ndodh me pigmentimin lokalizim dhe të lokalizuar të sipërfaqes, ka të bëjë me pranimin e materialit i cili përdoret për parafundim të huaj në substrat (pobryk, bojë...)		Njolla Ndryshimi që ndodh me pigmentimin lokalizim dhe të lokalizuar të sipërfaqes, ka të bëjë me pranimin e materialit i cili përdoret për parafundim të huaj në substrat (pobryk, bojë...)		Shkeputje Degradimi për shkak të shkopësive së shtrësve sipërfaqësive të materialit i cili përdoret për parafundim të huaj në substrat (pobryk, bojë...)		Shperberje Degradimi për shkak të de-primimit të karakterizuar nga shkopësia e shtrësve ose kristalëve nën stres mekanik minimal.

Suva Shtrës mbrojtëse muratore që ngarëthet me një funksion estetik.		Material druri Të gjithë elementët me bazë druri, nga druri i merr deri në lamuar dhe elementëve prej druqitrave struktural, dym dhe dritar, grila, panele chipboard...)		Material keramik Elemente me bazë keramikë me përfundim të emalut dhe jo me xham (plaka, gurë...)		Xham Material i ngjyrit, i përzier ose i punuar me karakteristika të ndryshueshme (transparent, përfundim, ngjyrë...)		Pishja e drurit Degradimi biologjik i drurit.		Mungese elementi Hesha dhe humbja e pjesëve. Terms përdoret kur një formë e degradimit nuk mund të përshkruhet me shprehjet e tjera të zakonshme.		Florescence Degradimi për shkak të formimit të substancave perqendrues të një ngjyre të bardhë dhe pamje kristaline, pluhur ose fije e hollë në sipërfaqe.		Vegetation Fajta e përdorur kur ka liqen, myshqet dhe bama.
	Liq qëllorë Përçesa e lëvizshme, rreth ose liqet tjerë të izoluara dhe ujë që përdoret si lëvizës qëllorë.		Material i drurit i lakuar Të gjithë elementët me bazë druri, nga druri i merr deri në lamuar dhe elementëve prej druqitrave struktural, dym dhe dritar, grila, panele chipboard...)		Material për dystemë keramikë Elemente me bazë keramikë me përfundim të emalut dhe jo me xham (plaka, gurë...)		Gërpyrje Proces ndryshor dhe i pashprehshëm i konsumit të ngathtë dhe të vazhdueshëm të një materiali.		Myshk Degradimi për shkak të ekspozitë të materialit nga sipërfaqe.		Erozion Degradimi për shkak të ekspozitë të materialit nga sipërfaqe.		Kapilaritet Kufiri i dukurisë në kapilaritet të ujit, manifestohet nga formimi i shëlligjet dhe humbja e materialit.		Star crack + Erosion Frakturacione a stella + Erosione.

Liaç çimentoje për ambiente të brendshme Konglomerat i bazuar në çimento me një matricë të hollë, sipërfaqe të lëmuara dhe ngjyrë që të ndryshueshme.		Material Metalik Objekte ose perberës metalikë me sipërfaqe të trajtuar ose të pikturuar (gjalca, hekur, guri, lëvizës...)		Pamundësi në rievim		Deformim Ndryshimi i formës që ndikon në tërë trashësinë e materialit.		Patina Ndryshimi i kulçuar në modifikimet natyrale të sipërfaqes së materialit që nuk mund të lidhet me dukuritë e dukshme të degradimit dhe që mund të perceptohen si një variant i ngjyrës origjinale të materialit.		Ekstolim Degradimi i manifestuar nga shkopësia, e ndryshuar sipas një rënie, e një ose më shumë shtrësve sipërfaqësive dhe mbledhjes rreth tyre (fije).		Star crack + Erosion Frakturacione a stella + Erosione.		Patine Biologjike Shtrës e hollë, e butë dhe homogjen, që përmban në sipërfaqe dhe me ngjyrë të dukshme biologjike, me ngjyrë të ndryshueshme, kryesisht jeshile, në cilin mund të përmbahet pluhur, baka...

Liaç çimentoje për jashtë Konglomerat i bazuar në çimento me matricë të hollë, sipërfaqe të lëmuara dhe ngjyrë që të ndryshueshme.		Material Plastik Materiali të tipitit ose të përbërës polimer me sipërfaqe të lëmuara dhe ngjyrë të ndryshueshme (PVC, tekstil me fije qelqi, gome...)		Alterim kromatik Ndryshimi që përshfaqet ndryshimin e parametritave që përcaktojnë ngjyrën e rrethueshme në zona të mëdha ose të lokalizuara.		Lageshti Caktim e per		Depozitim sipërfaqësor Alteracione drita afërsisht të materialit estrani di vërejtje natyrale (polivene, terrico, gume...)		Pulverizim materiali Shkopësi që ndodh me rënie spontane të materialit në formën e pluhur ose lëvizës.		Carje sipërfaqësore Degradimi për shkak të zgjedhjes së vazhdueshme të materialit dhe që mund të përfaqësojë zhvendosjen reciproke të pjesëve.

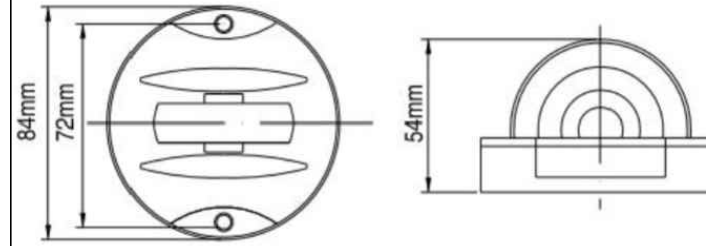
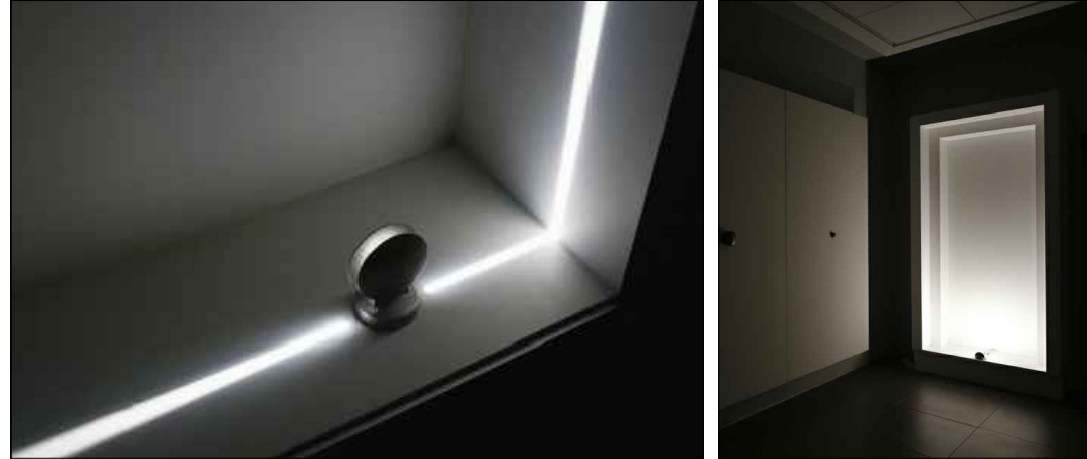
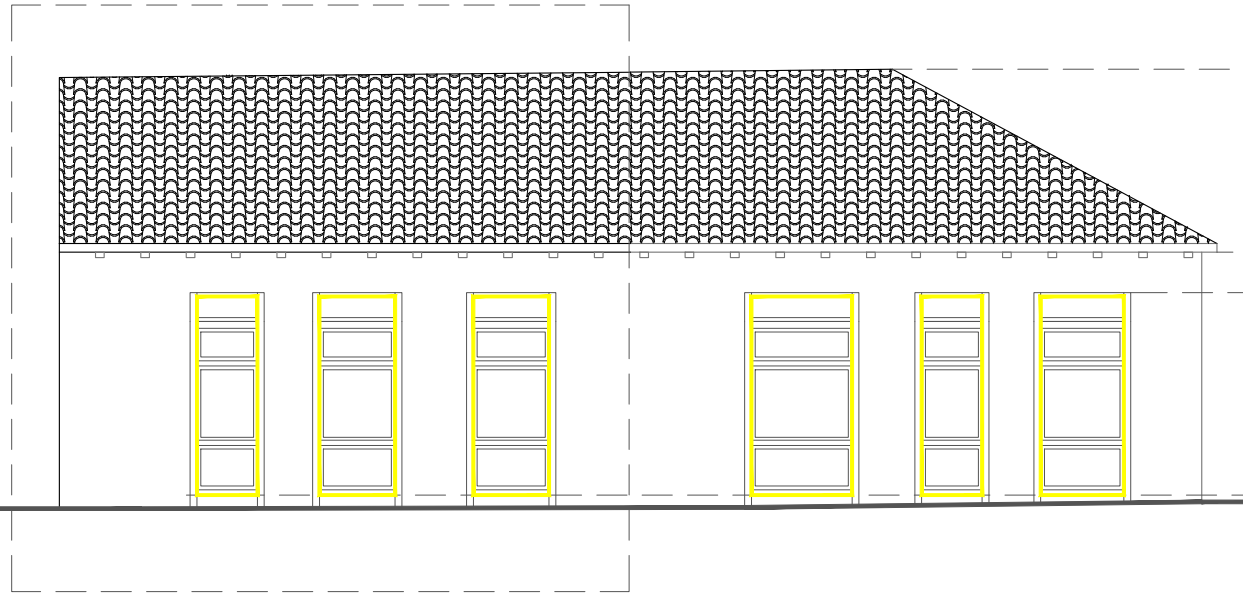
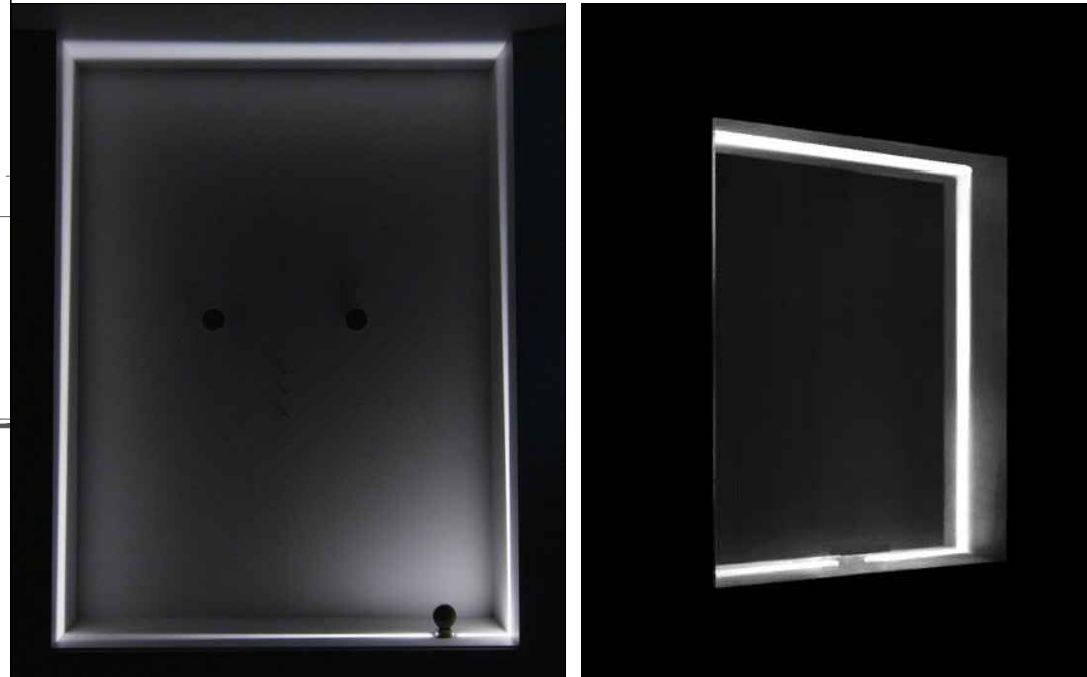
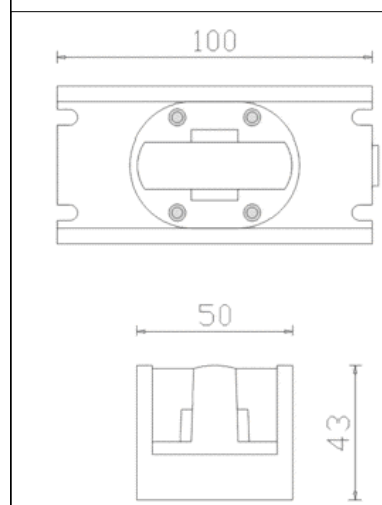
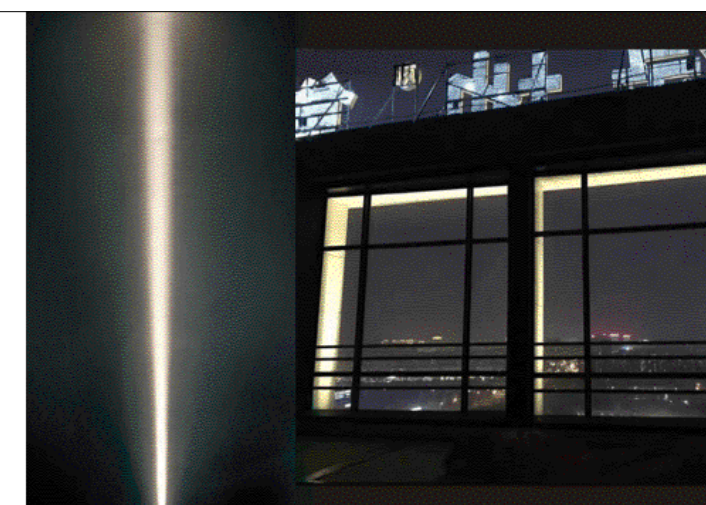
NDRICIMI NE FASADE

Autoriteti Kontraktor:	Bashkia Pogradec
Seksioni Emërtimi i vizatimit:	RESTAURIMI DHE RIKUALIFIKIMI URBAN I QENDRËS HISTORIKE DHE ZONËS SË MBROJTUR TË QYTETIT TË POGRADECIT Objekti A.PG.40_DET AJET TEKNIKE
FAZA E PROJEKTIT:	GRUPI I PROJEKTIMIT:
Projekt zbatimi	"SPHAERA" sh.p.k.
NUMRI I VIZATIMIT:	Ing. Ajkig TOPORE Ark. Iva MEZEZI
A-A.PG.40_07	Ing. Rest. Genc SAMIMI Ark. Elina MANUSHI Ark. Lorenc BASHO
DATA:	SHKALLA:
Gusht 2021	1:1.00

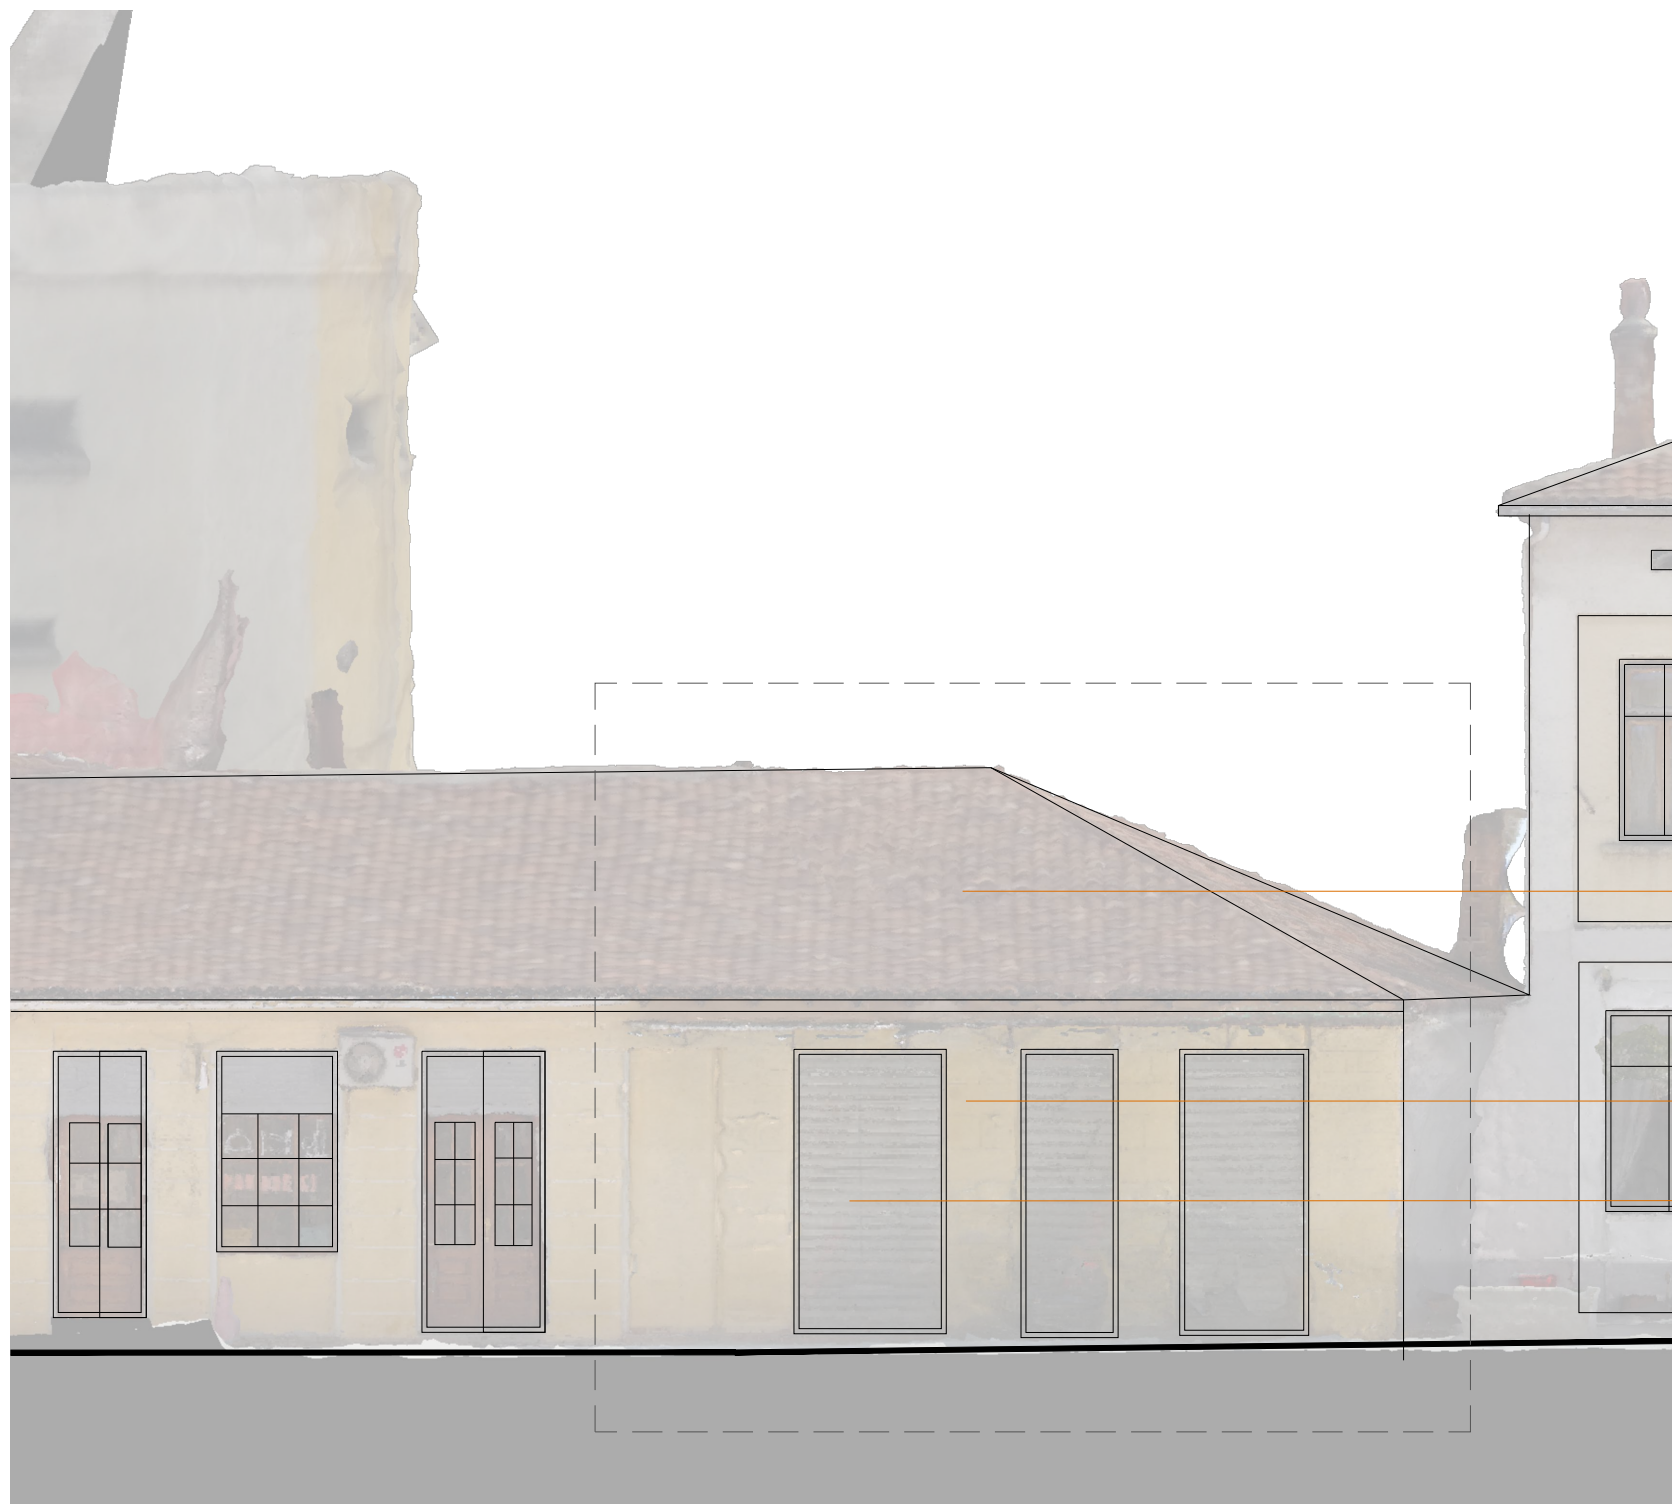
Mbulese me tjegulla

Suva

Qepena metalike

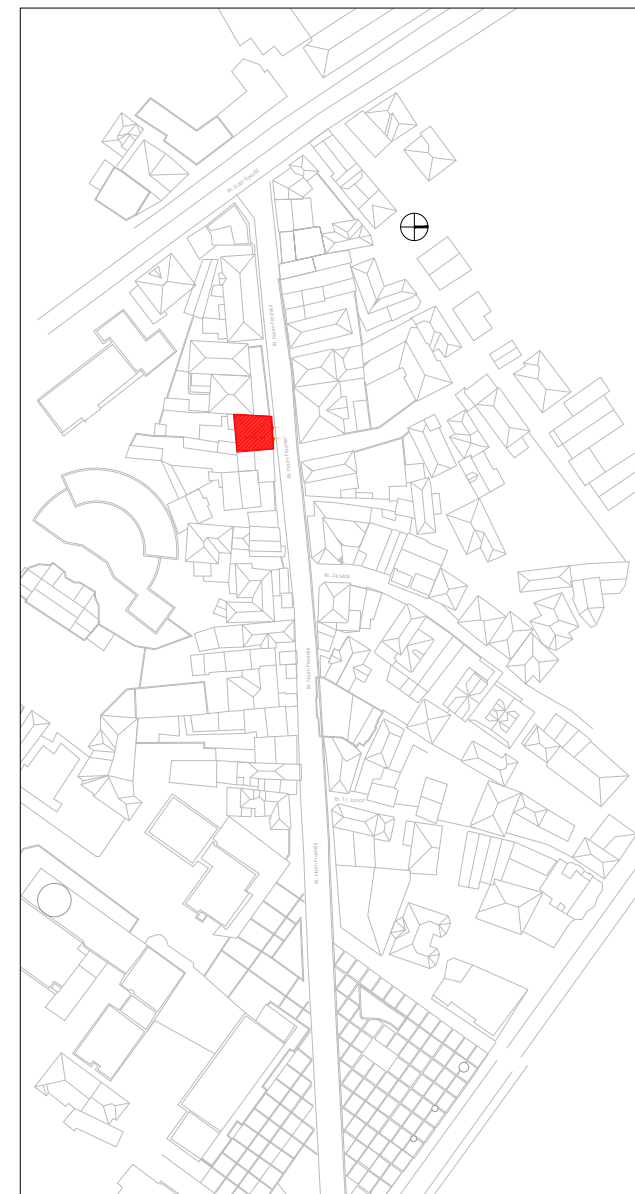
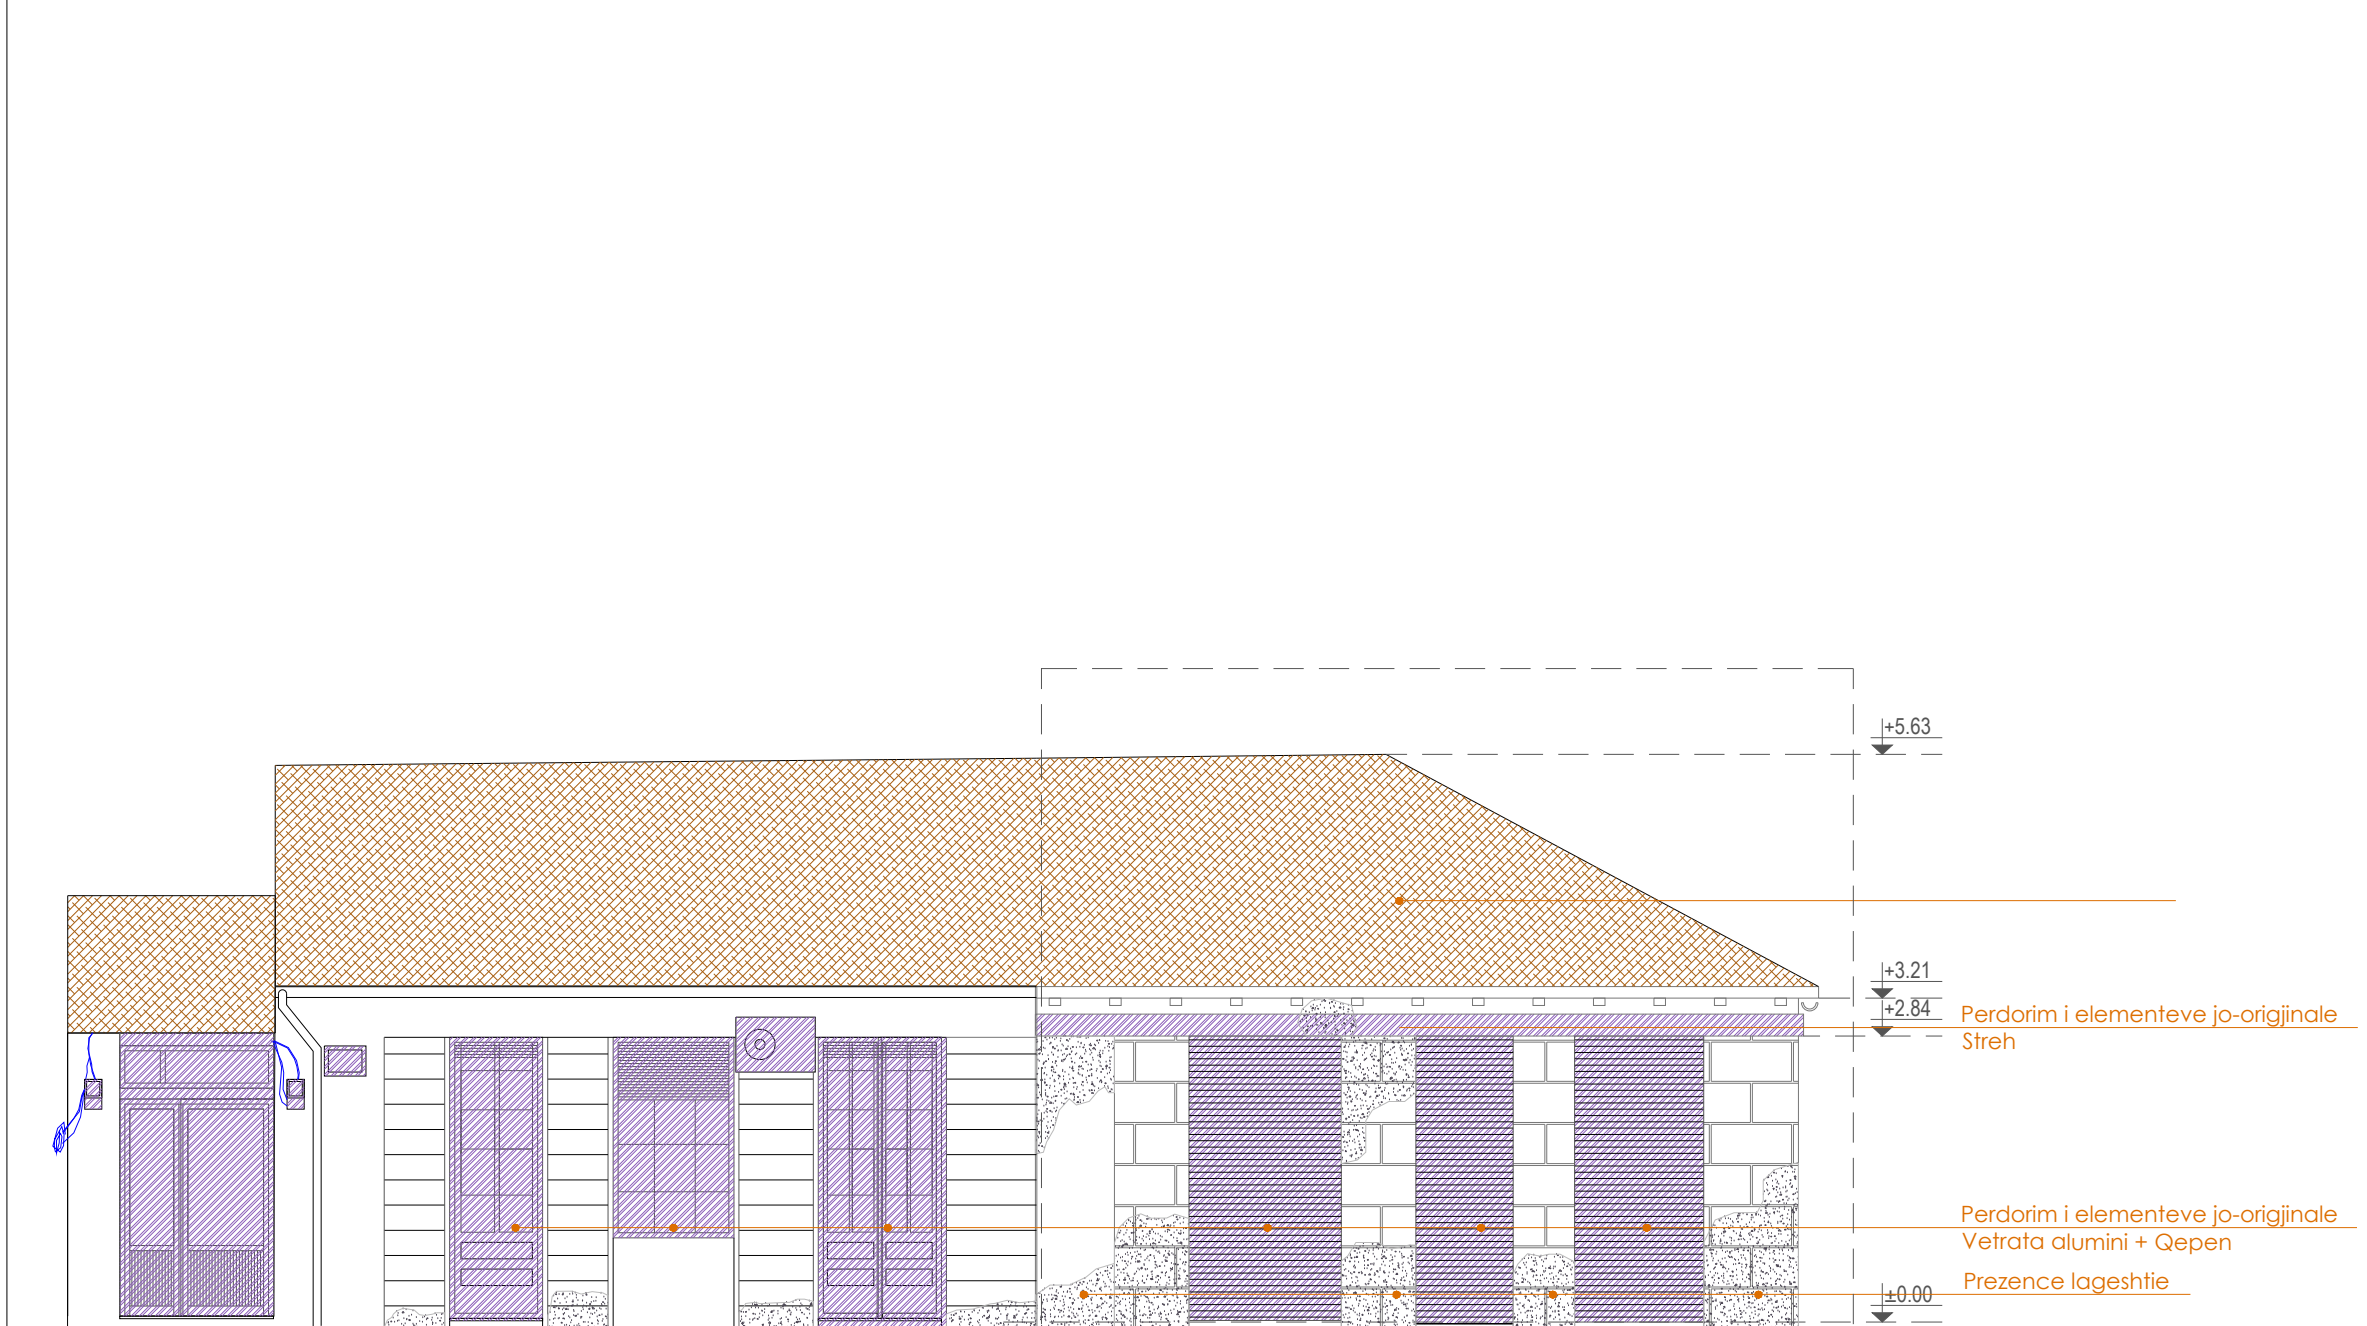
Materiali		Degradimet	
	Pilaka Plaka ose pllaka të vogla në material ngjirë, hekur gjurmë e ashpër dhe me ngjyrë duke filluar nga kulja në të kuqe, nga e cila në të zezë.		Materiale guri Guri natyral të ndart ose të punuar, dekorativ ose struktural me sipërfaqe dhe ngjyrë të ndryshueshme.
	Suva Shtrëse mbrojtëse muratore që ngarëthet me një funksion estetik.		Liaç qelqeroje Përçesa e lëvizshme, rreze ose lloji tjetër të inerte dhe uj që përdoret si lëvizës qelqerë.
	Liaç qelqeroje Përçesa e lëvizshme, rreze ose lloji tjetër të inerte dhe uj që përdoret si lëvizës qelqerë.		Liaç qelqeroje për ambiente të brendshme Konglomerat i basuar në çimento me një matricë të hollë, sipërfaqe të lëmuar dhe ngjyrë që të ndryshueshme.
	Liaç çimentoje për jashtë Konglomerat i basuar në çimento me matricë të hollë, sipërfaqe të lëmuar dhe ngjyrë që të ndryshueshme.		Liaç çimentoje për jashtë Konglomerat i basuar në çimento me matricë të hollë, sipërfaqe të lëmuar dhe ngjyrë që të ndryshueshme.

Mungese elementi Hesha dhe humbja e pjesëve. Terms përdoret kur një formë e degradimit nuk mund të përshkruhet me shprehjet e tjera të zakonshme.		Mungese elementi Hesha dhe humbja e pjesëve. Terms përdoret kur një formë e degradimit nuk mund të përshkruhet me shprehjet e tjera të zakonshme.
	Shkeputje Degradimi për shkak të shkopitjes së shtrësive sipërfaqesive të materialit të cilat përfundimisht parapsin rritjen e vete shtrësive.		Shkeputje Degradimi për shkak të shkopitjes së shtrësive sipërfaqesive të materialit të cilat përfundimisht parapsin rritjen e vete shtrësive.
	Flore shprehje Degradimi për shkak të formimit të substancave përfundimisht të një ngjyre të bardhë dhe pamje kristaline, pluhur ose fije e hollë në sipërfaqe.		Flore shprehje Degradimi për shkak të formimit të substancave përfundimisht të një ngjyre të bardhë dhe pamje kristaline, pluhur ose fije e hollë në sipërfaqe.

Erozion Degradimi për shkak të ekspozitës së materialit nga sipërfaqe.		Erozion Degradimi për shkak të ekspozitës së materialit nga sipërfaqe.
	Kapilaritet Kufiri i dukurisë në kapilaritet të ujit, manifestohet nga formimi i shëlligimit dhe humbja e materialit.		Kapilaritet Kufiri i dukurisë në kapilaritet të ujit, manifestohet nga formimi i shëlligimit dhe humbja e materialit.
	Star crack + Erosion Frakturime a stella + Erosione		Star crack + Erosion Frakturime a stella + Erosione
	Patina Biologjike Shtrësia e hollë, e butë dhe homogjene, që përmbanhet në sipërfaqe dhe me ngjyrë të dukshme biologjike, me ngjyrë të ndryshueshme, kryesisht jeshile, në cilat mund të përmbahet pluhur, tona...		Patina Biologjike Shtrësia e hollë, e butë dhe homogjene, që përmbanhet në sipërfaqe dhe me ngjyrë të dukshme biologjike, me ngjyrë të ndryshueshme, kryesisht jeshile, në cilat mund të përmbahet pluhur, tona...
