RESTAURIMI DHE RIKUALIFIKIMI URBAN I QENDRES HISTORIKE DHE ZONËS SË MBROJTUR TË QYTETIT TË POGRADECIT

Autoriteti Kontraktor:	Bashkia Pogradec
Seksioni Emërtimi i vizatimit:	RESTAURIMI DHE RIKUALIFIKIMI URBAN I QENDRËS HISTORIKE DHE ZONËS SË MBROJTUR TË QYTETIT TË POGRADECIT Objekti A.PG.32_FASADA PAS NDËRHYRJES
FAZA E PROJEKTIT:	GRUPI I PROJEKTIMIT:
Projekt zbatimi	"SPAERA" sh.p.k
NUMRI I VIZATIMIT:	Ing. Ajjid TOPORE Ark. Iva MEZEZI
A-A.PG.32_05	Ing. Rest. Genc SAMIMI Ark. Elna MANUSHI Ark. Lorenc BASHO
DATA:	SHKALLA:
Gusht 2021	1:1.00

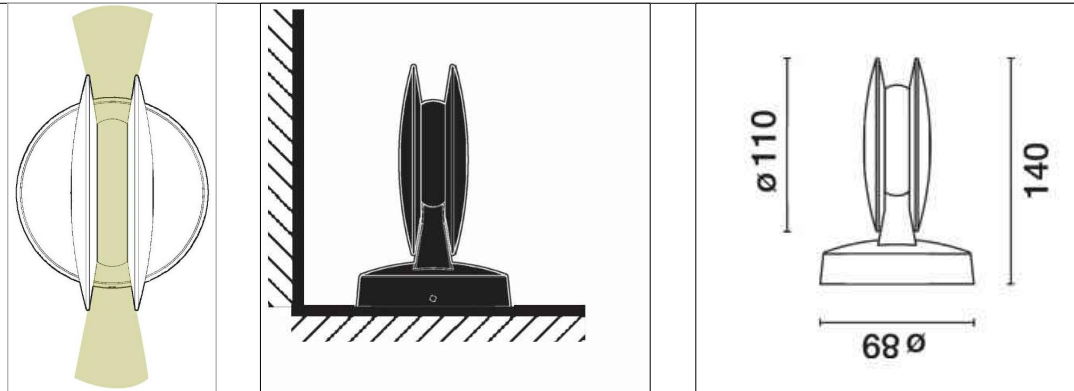
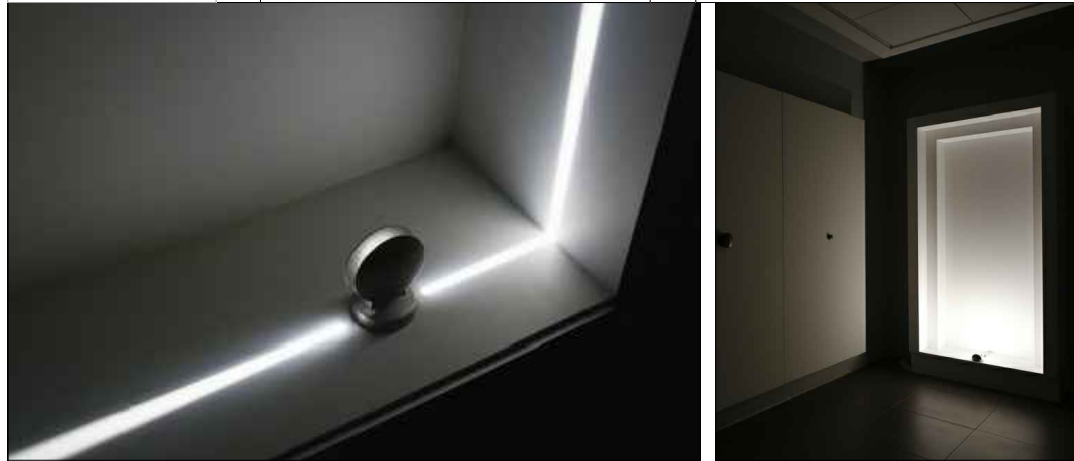
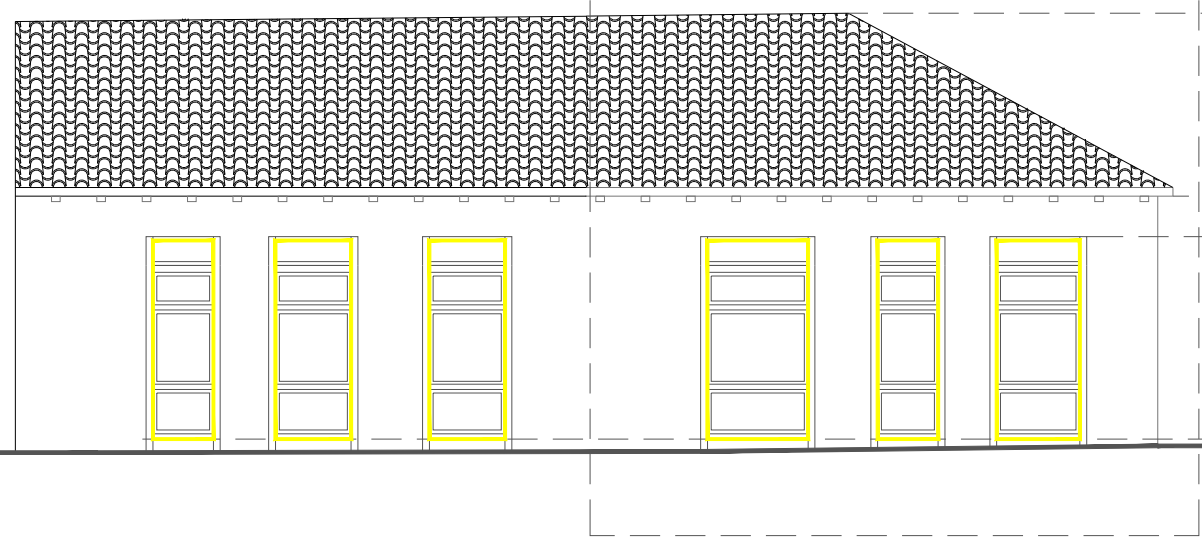
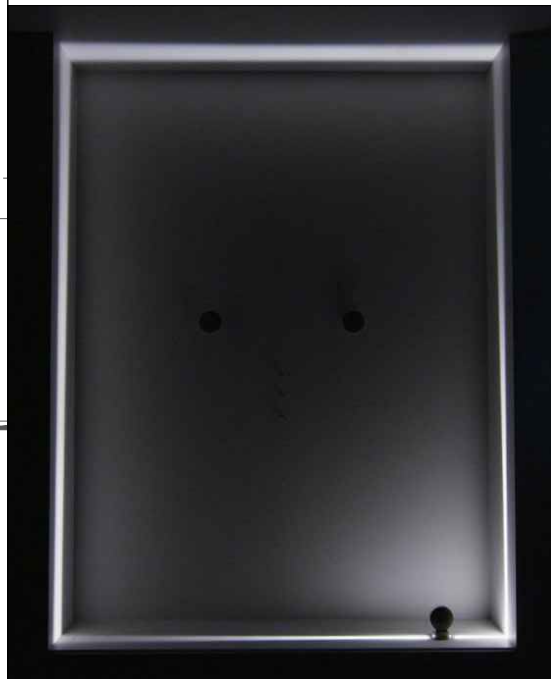
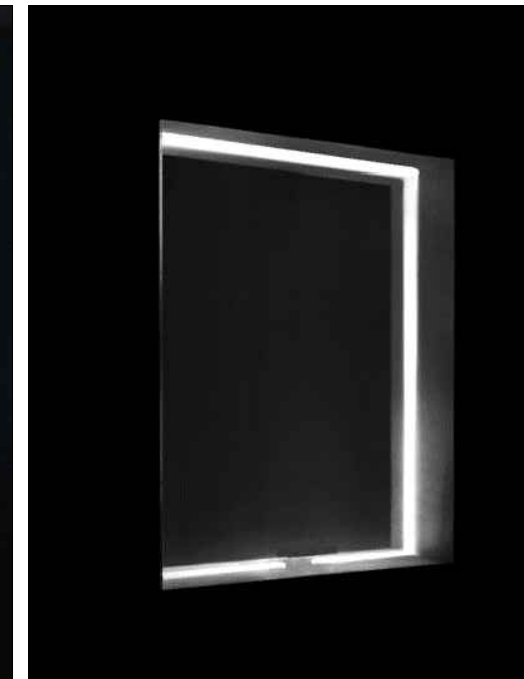
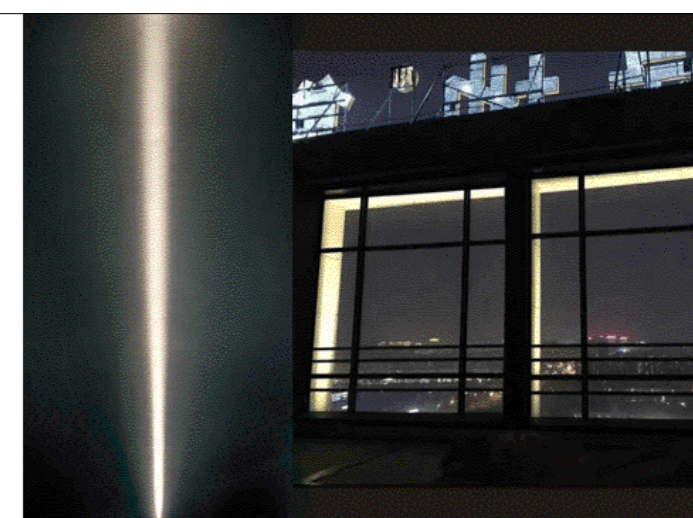
NDRICIMI NE FASADE

Autoriteti Kontraktor:	Bashkia Pogradec
Seksioni Emërtimi i vizatimit:	RESTAURIMI DHE RIKUALIFIKIMI URBAN I QENDRËS HISTORIKE DHE ZONËS SË MBROJTUR TË QYTETIT TË POGRADECIT Objekti A.PG.41_DETAJE TEKNIKE
FAZA E PROJEKTIT:	GRUPI I PROJEKTIMIT:
Projekt zbatimi	"SPHAERA" sh.p.k
NUMRI I VIZATIMIT:	Ing. Ajkig TOPORE Ark. Iva MEZEZI
A-A.PG.41_07	Ing. Rest. Genc SAMIMI Ark. Elina MANUSHI Ark. Lorenc BASHO
DATA:	SHKALLA:
Gusht 2021	1:1.00

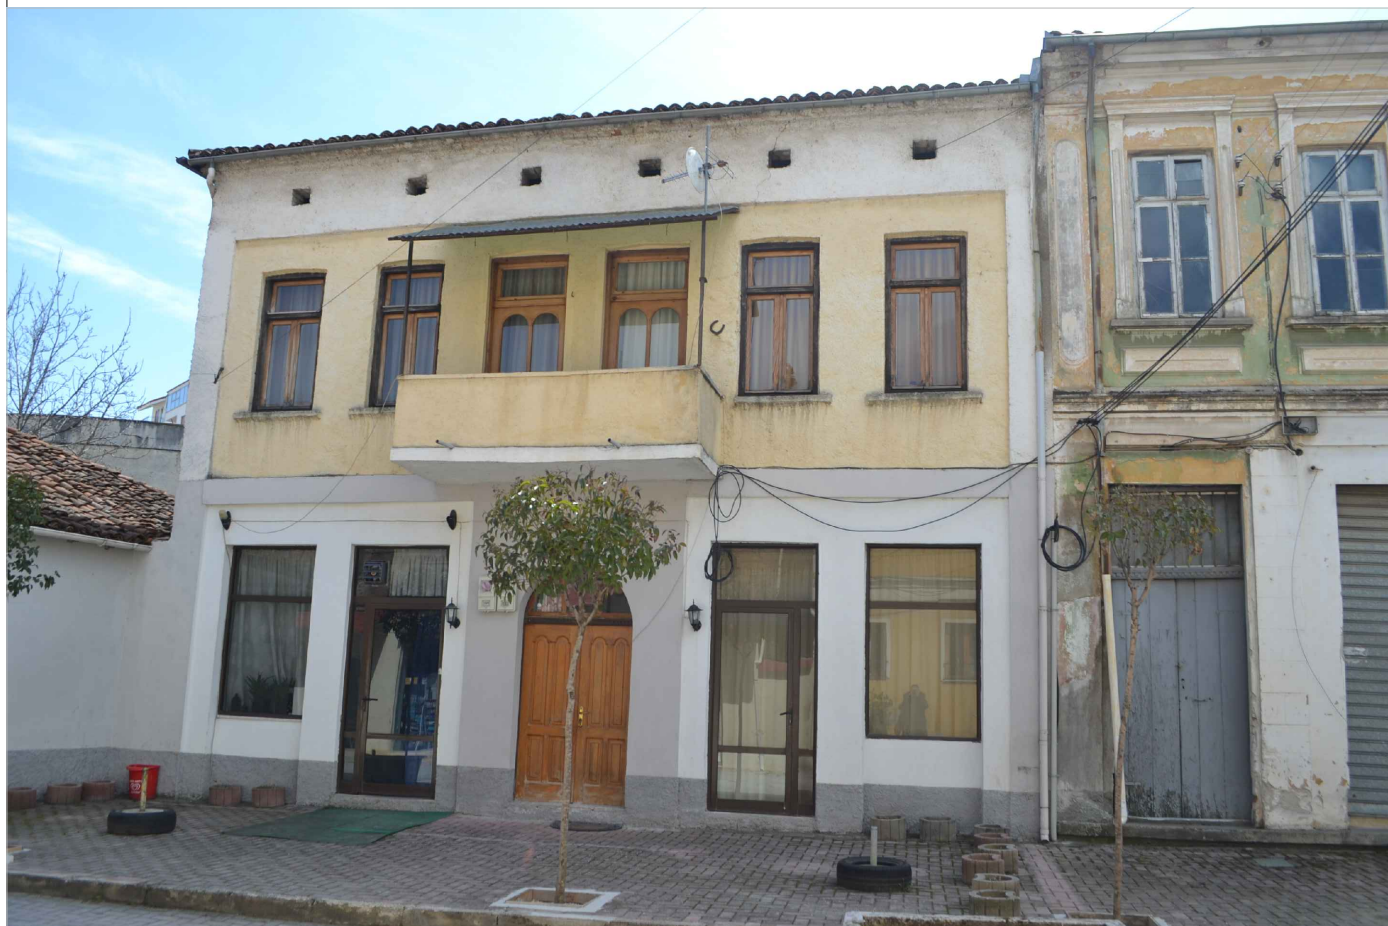
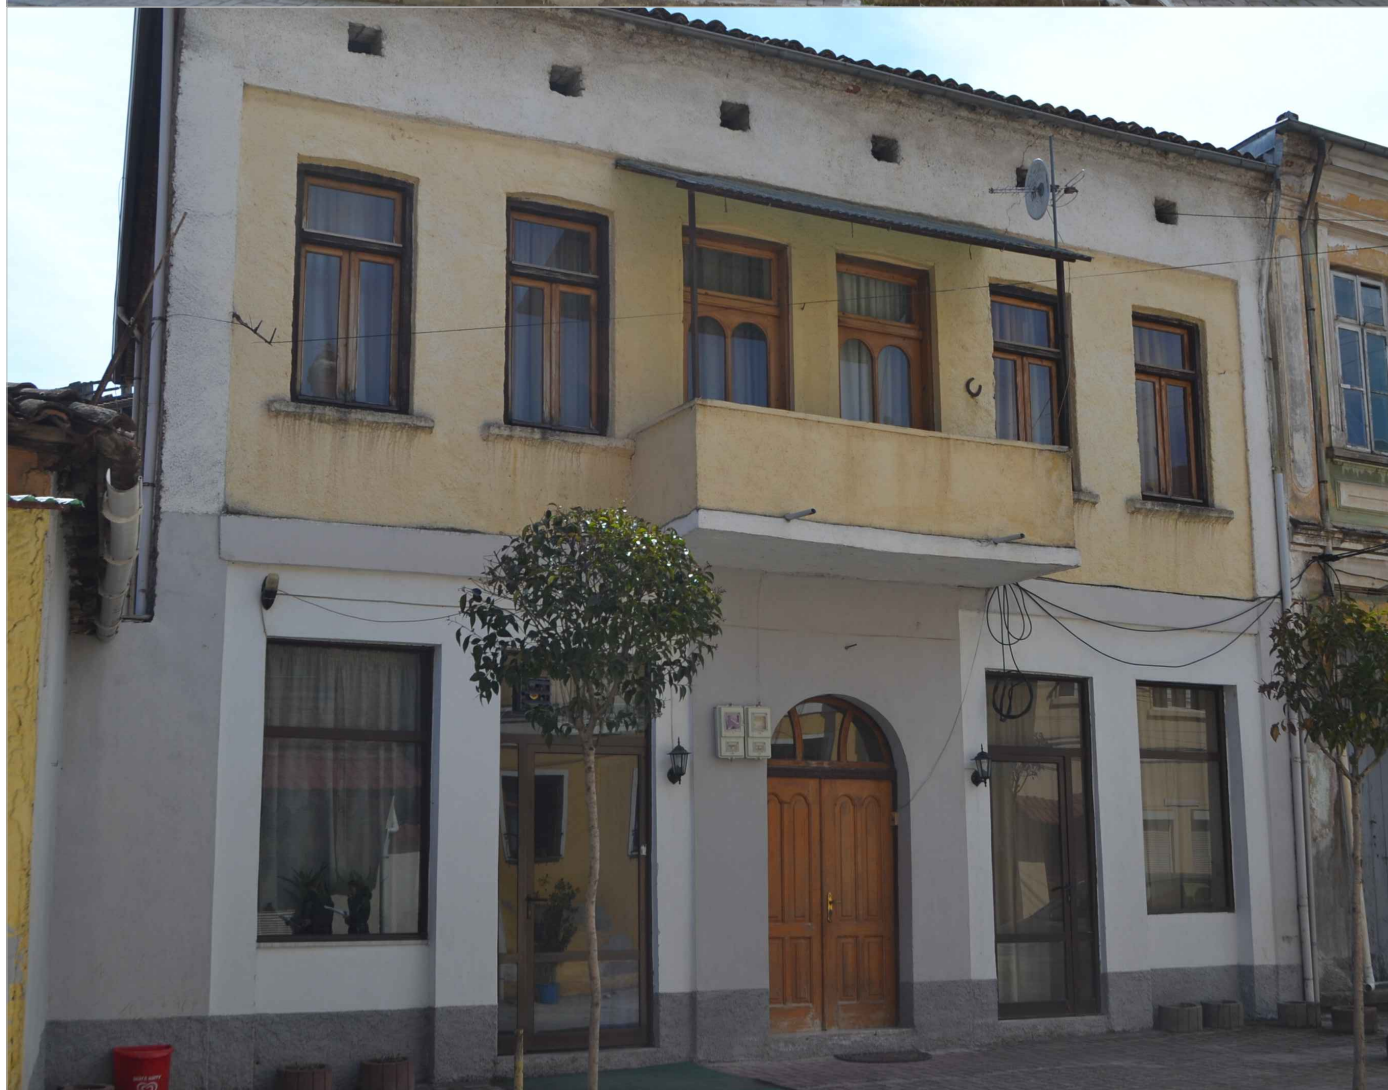
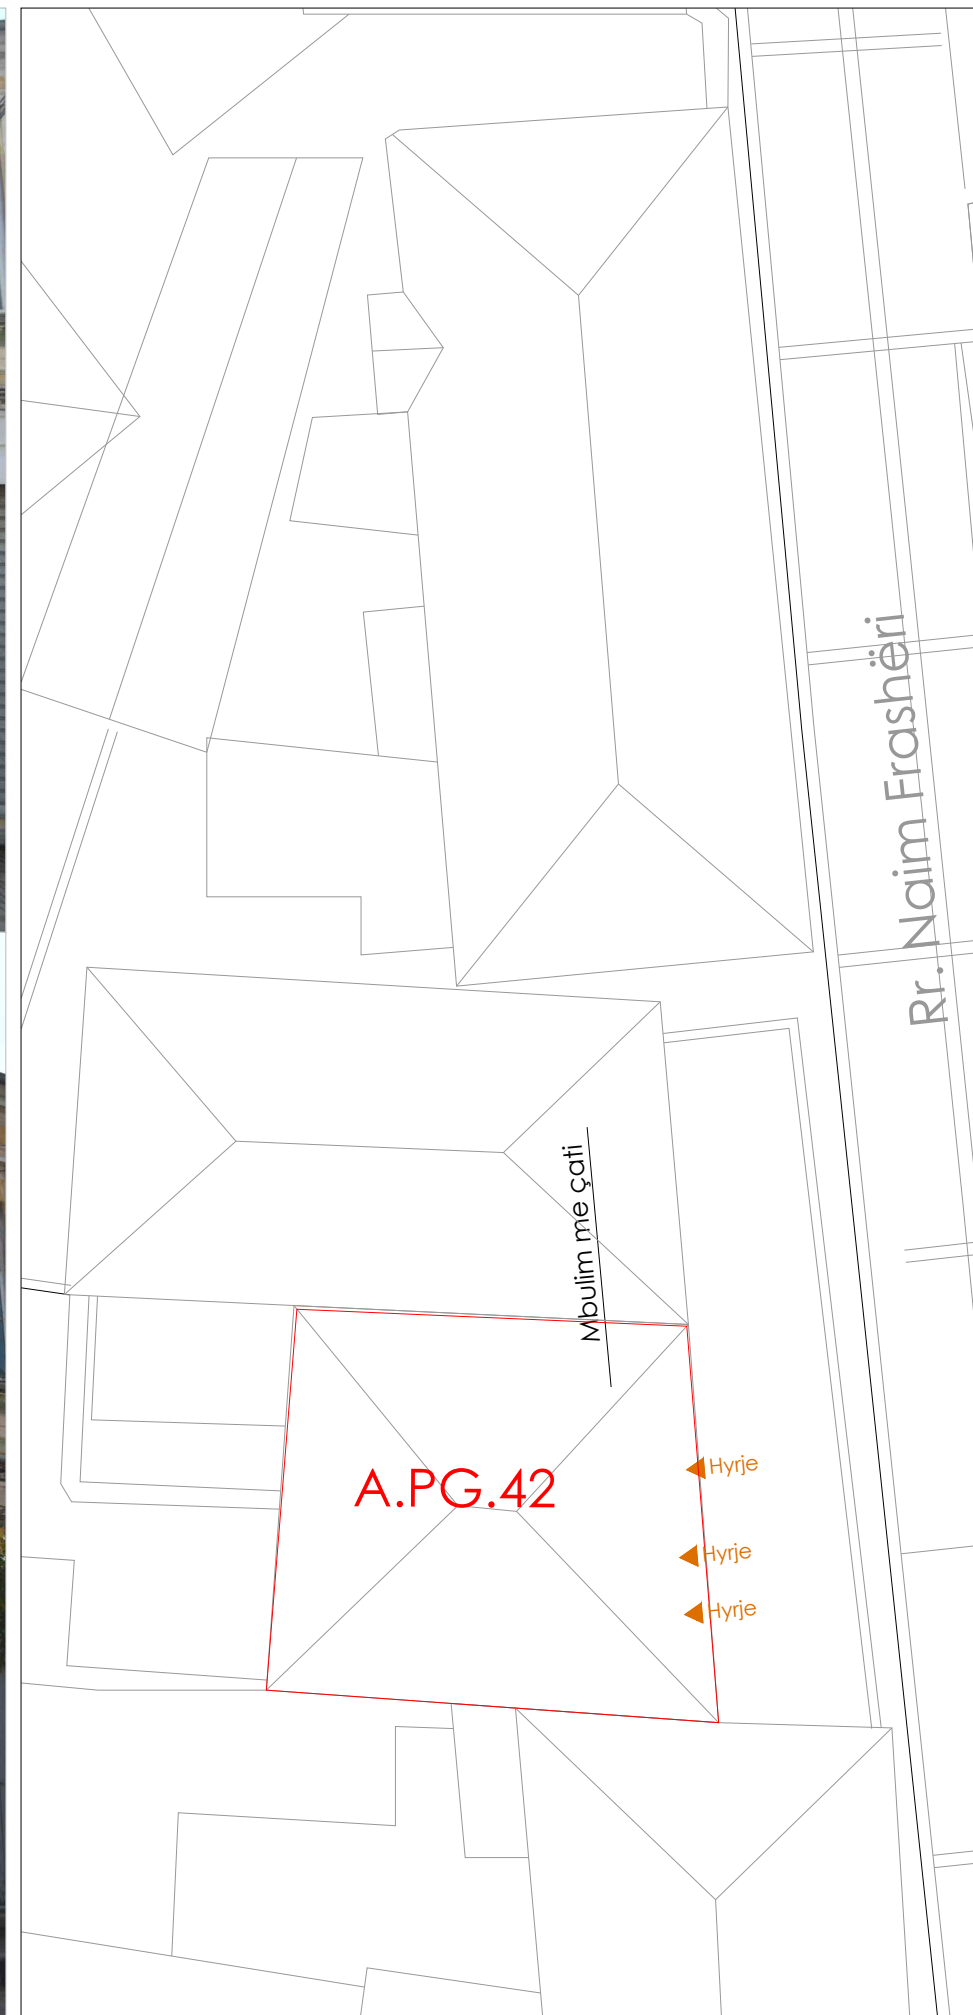
Autoriteti Kontraktor:	Bashkia Pogradec
Seksioni Emërtimi i vizatimit:	RESTAURIMI DHE RIKUALIFIKIMI URBAN I QENDRËS HISTORIKE DHE ZONËS SË MBROJTUR TË QYTETIT TË POGRADECIT Objekti A.PG.41_NDRICIMI NE FASADE
FAZA E PROJEKTIT:	GRUPI I PROJEKTIMIT:
Projekt zbatimi	"SPHAERA" sh.p.k
NUMRI I VIZATIMIT:	Ing. Akgid TOPORE Ark. Iva MEZEZI
A-A.PG.41_08	Ing. Rest. Genc SAMIMI Ark. Elina MANUSHI Ark. Lorenc BASHO
DATA:	SHKALLA:
Gusht 2021	1:1.00

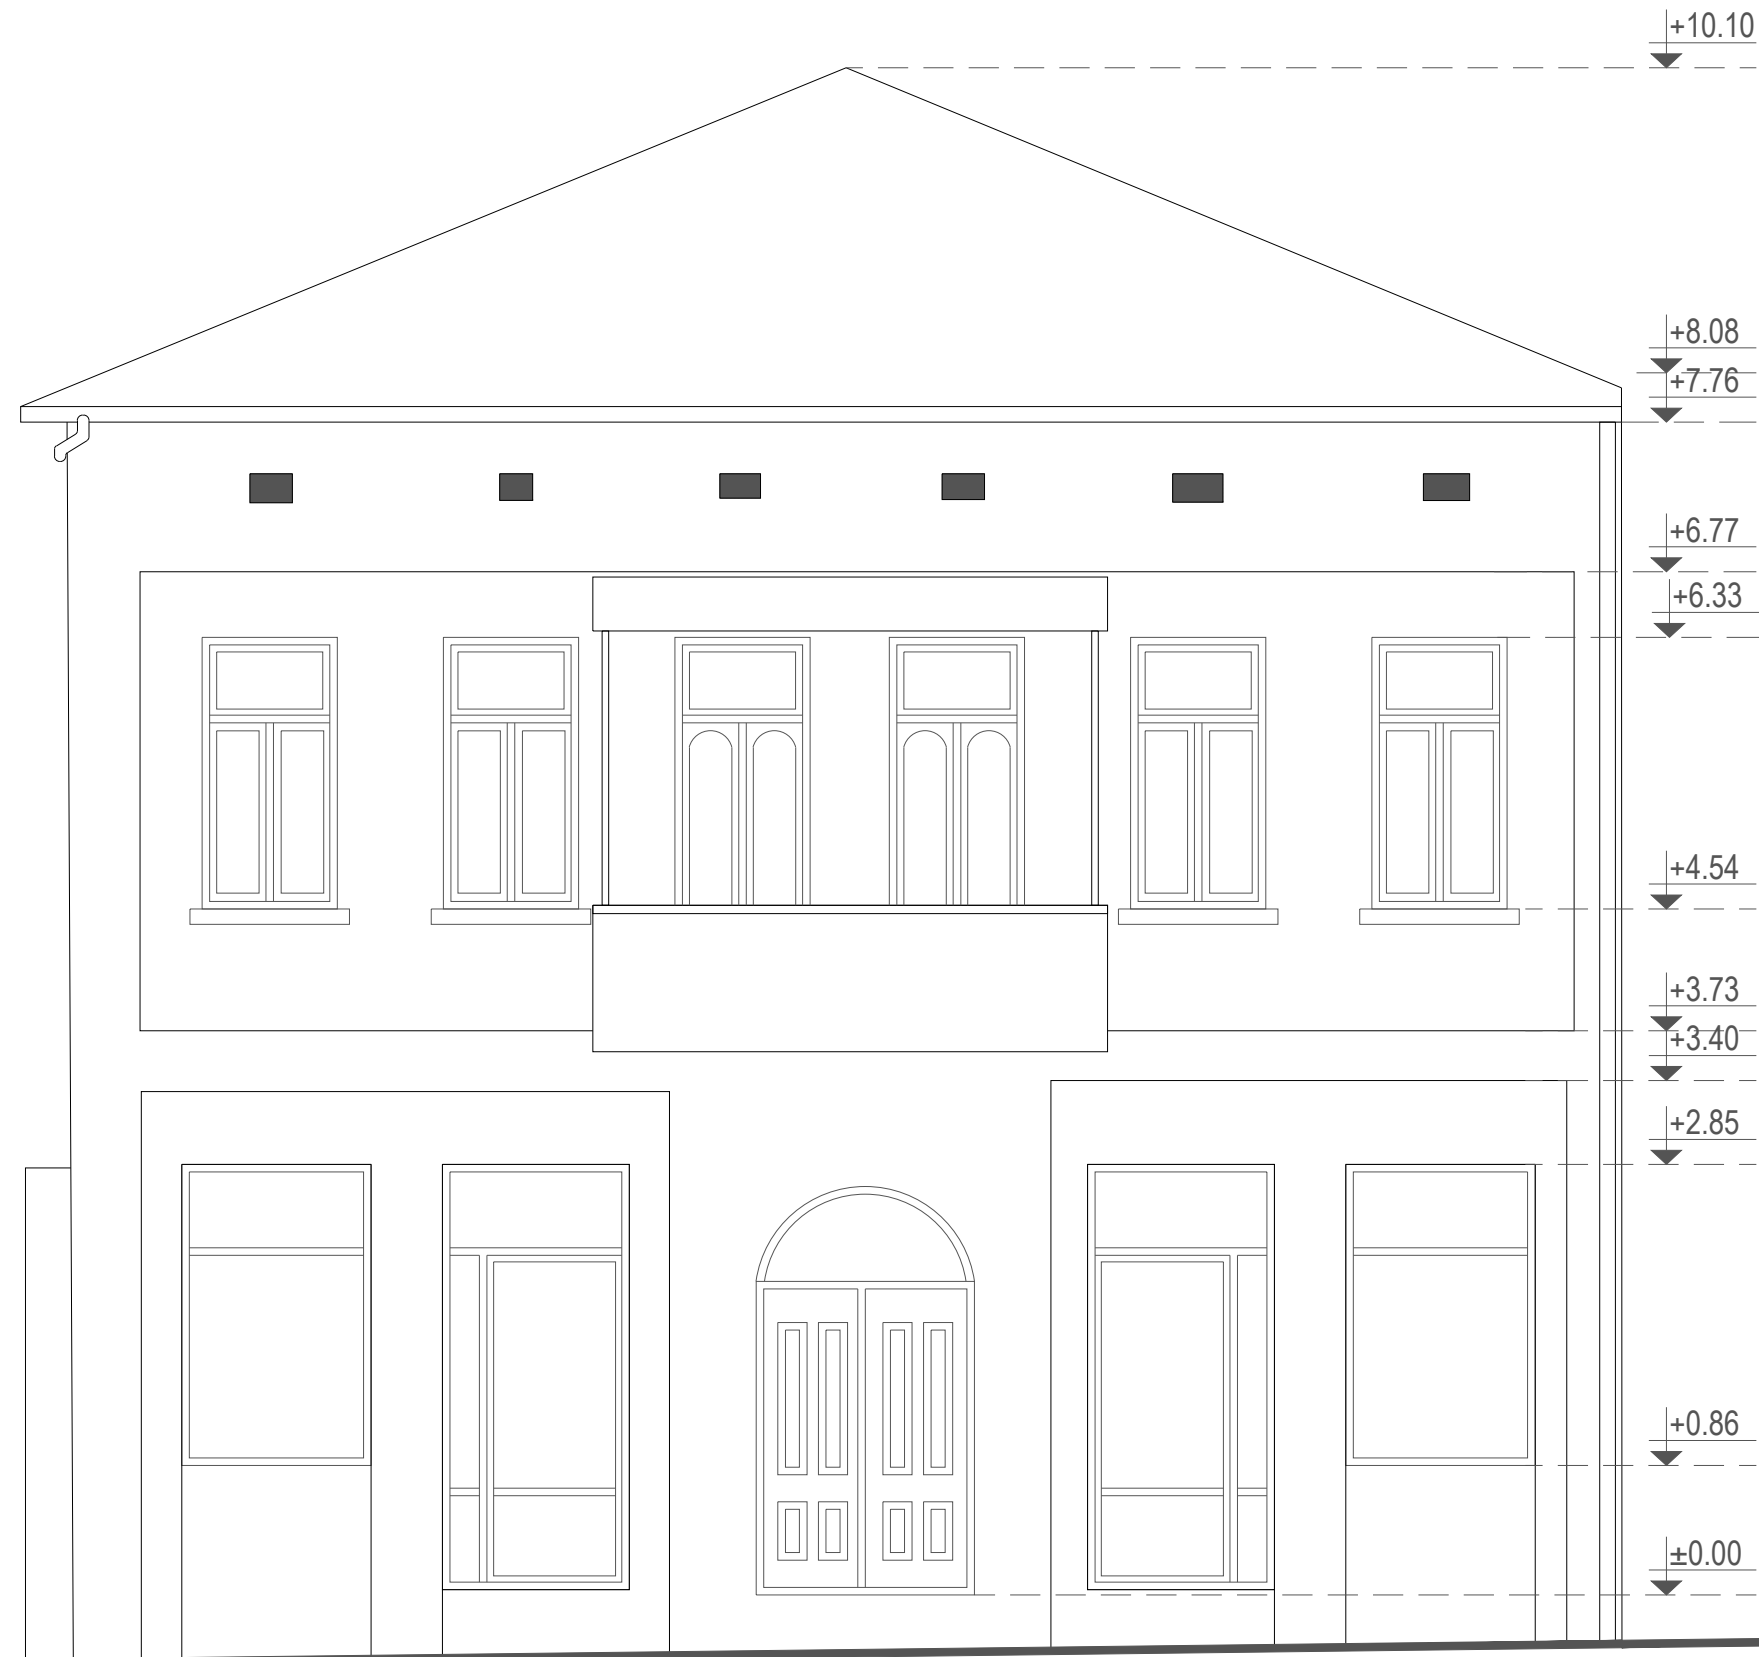
Autoriteti Kontraktor:	Bashkia Pogradec
Seksioni Emërtimi i vizatimit:	RESTAURIMI DHE RIKUALIFIKIMI URBAN I QENDRËS HISTORIKE DHE ZONËS SË MBROJTUR TË QYTETIT TË POGRADECIT Objekti A.PG.42_Planvendosje_gjendja ekzistuese
FAZA E PROJEKTIT:	GRUPI I PROJEKTIMIT:
Projekt zbatimi	"SPHAERA" sh.p.k.
NUMRI I VIZATIMIT:	Ing. Aklid TOPORE Ark. Iva MEZEZI
A-A.PG.42_01	Ing. Rest. Genc SAMIMI Ark. Elina MANUSHI Ark. Lorenc Basho
DATA:	SHKALLA:
Gusht 2021	1:1.00

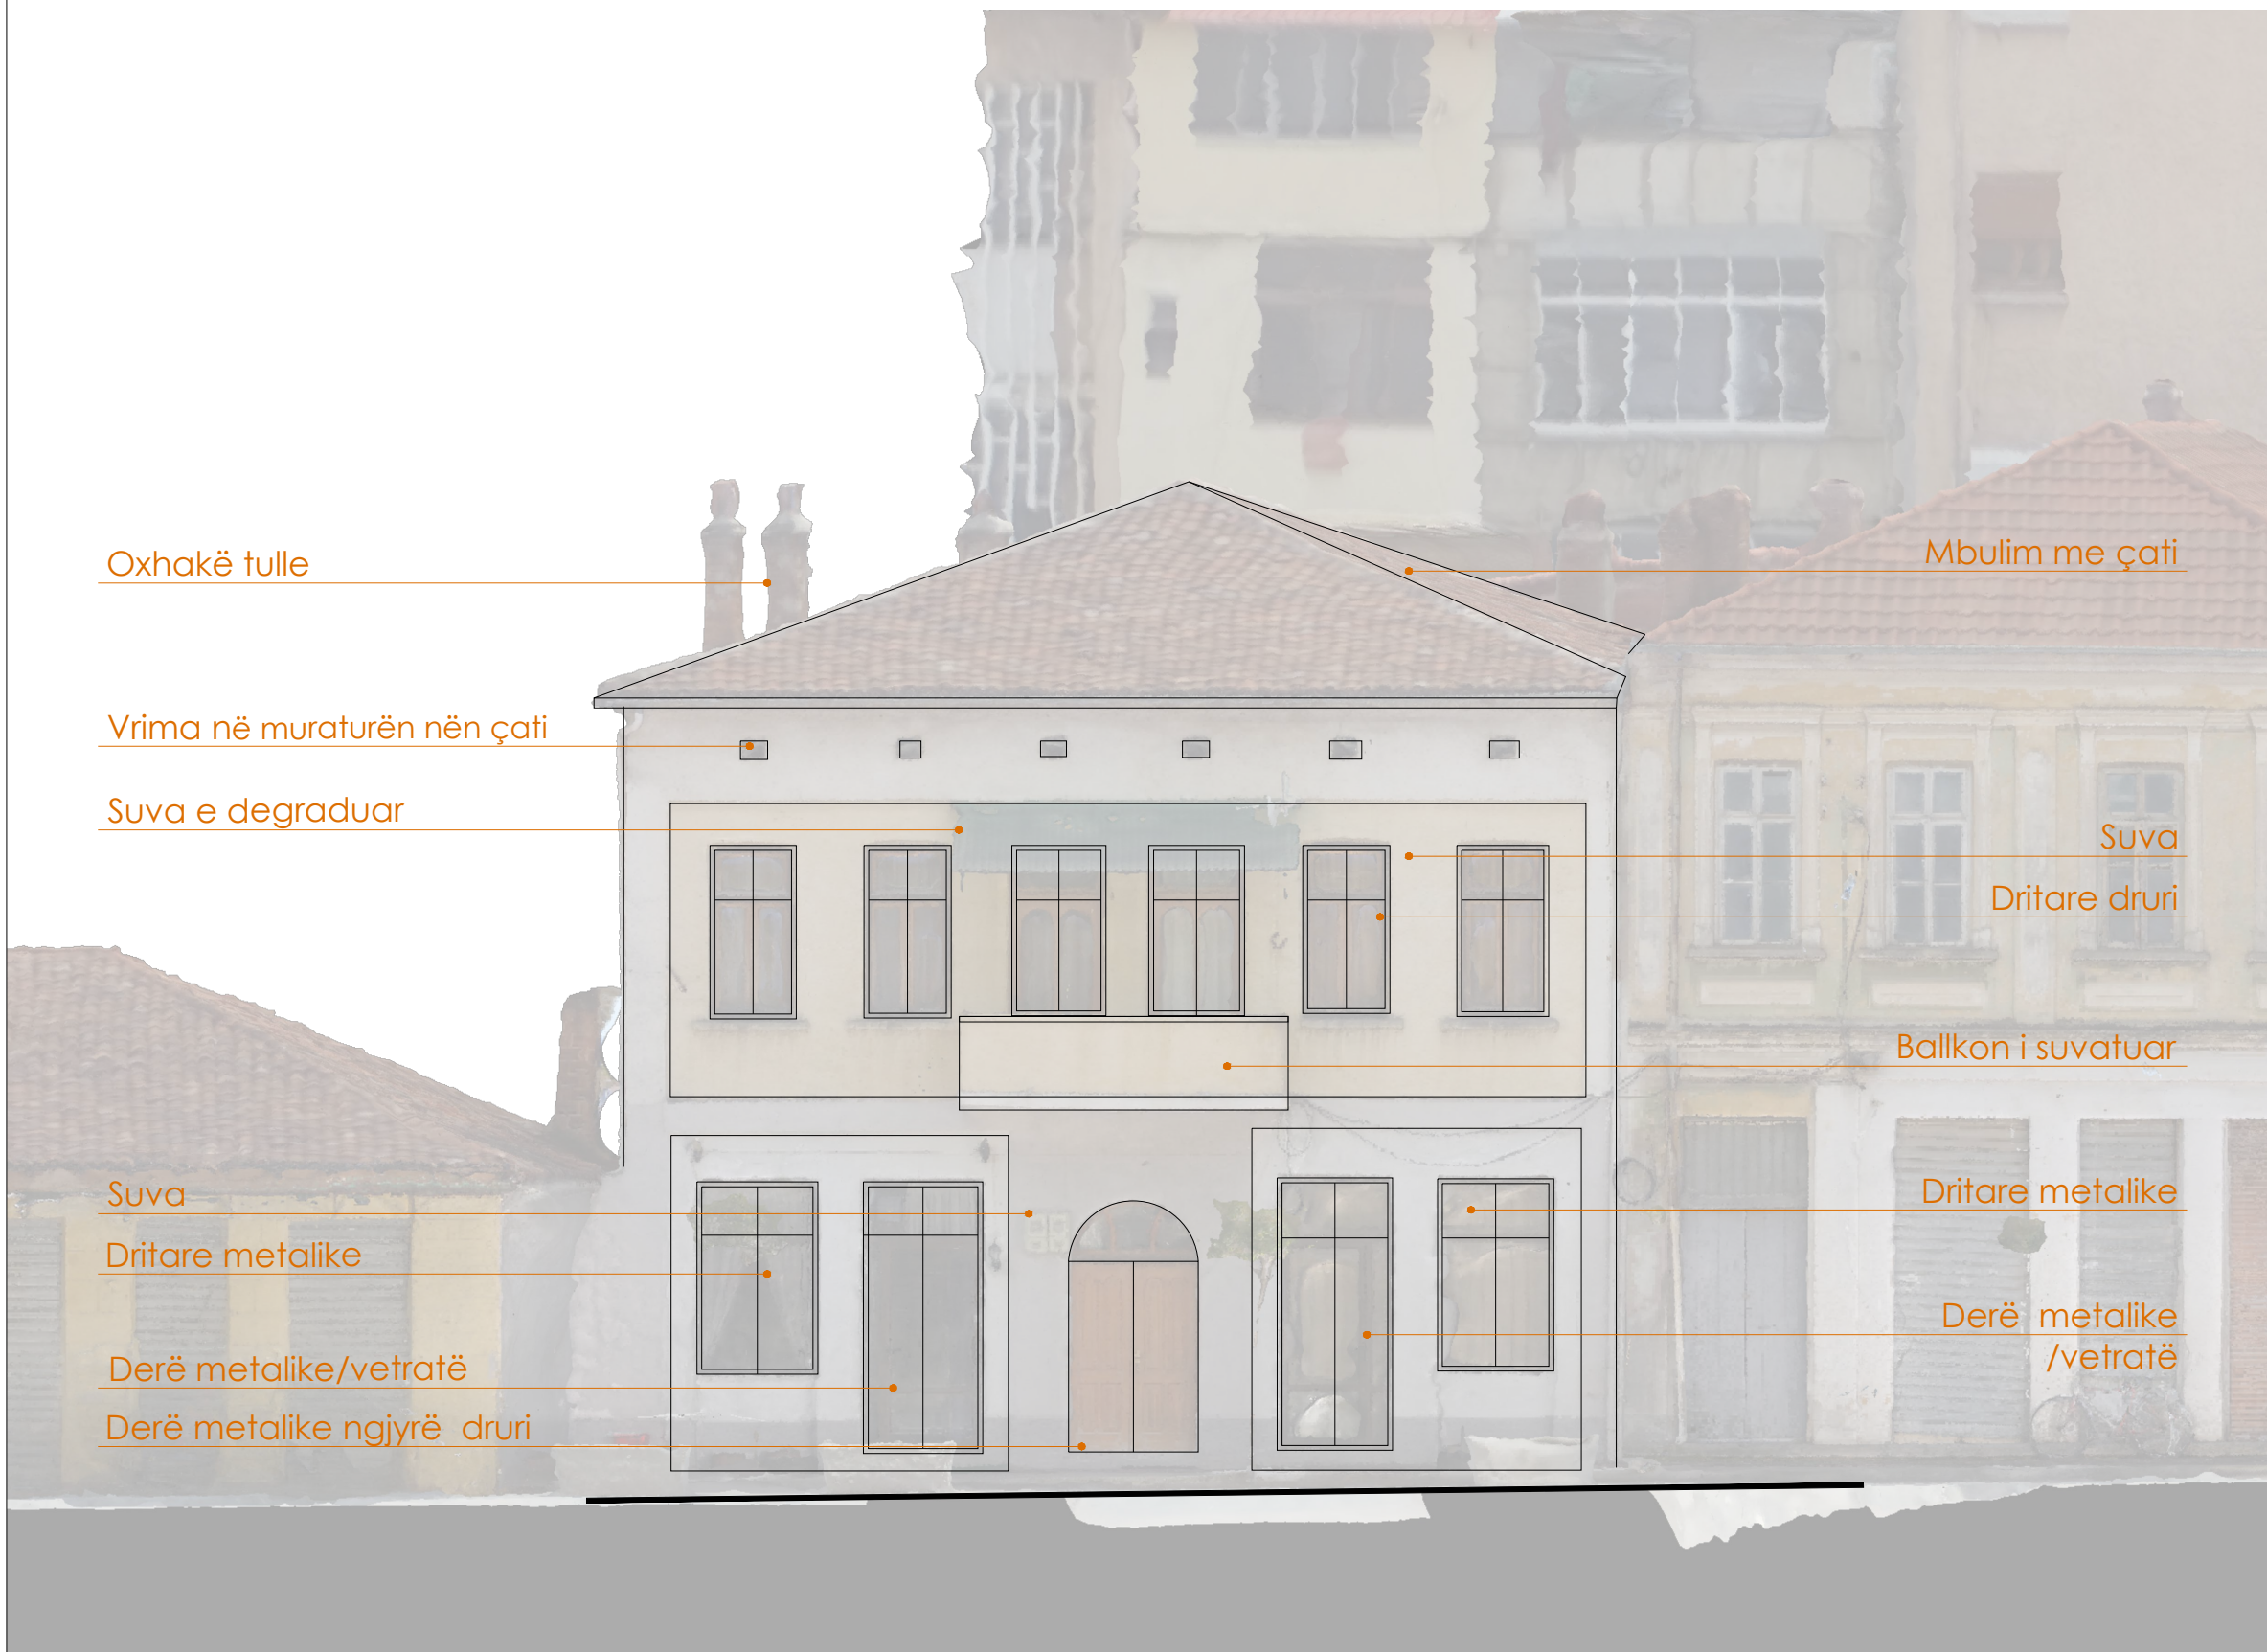
Autoriteti Kontraktor:	Bashkia Pogradec
Seksioni Emërtimi i vizatimit:	RESTAURIMI DHE RIKUALIFIKIMI URBAN I QENDRËS HISTORIKE DHE ZONËS SË MBROJTUR TË QYTETIT TË POGRADECIT Objekti A.PG.42_Pamja nga veriu, gjendja ekzistuese
FAZA E PROJEKTIT:	GRUPI I PROJEKTIMIT:
Projekt zbatimi	"SPHAERA" sh.p.k
NUMRI I VIZATIMIT:	Ing. Aklid TOPORE Ark. Iva MEZEZI
A-A.PG.42_02	Ing. Rest. Genc SAMIMI Ark. Elina MANUSHI Ark. Lorenc Basho
DATA:	SHKALLA:
Gusht 2021	1:1.00

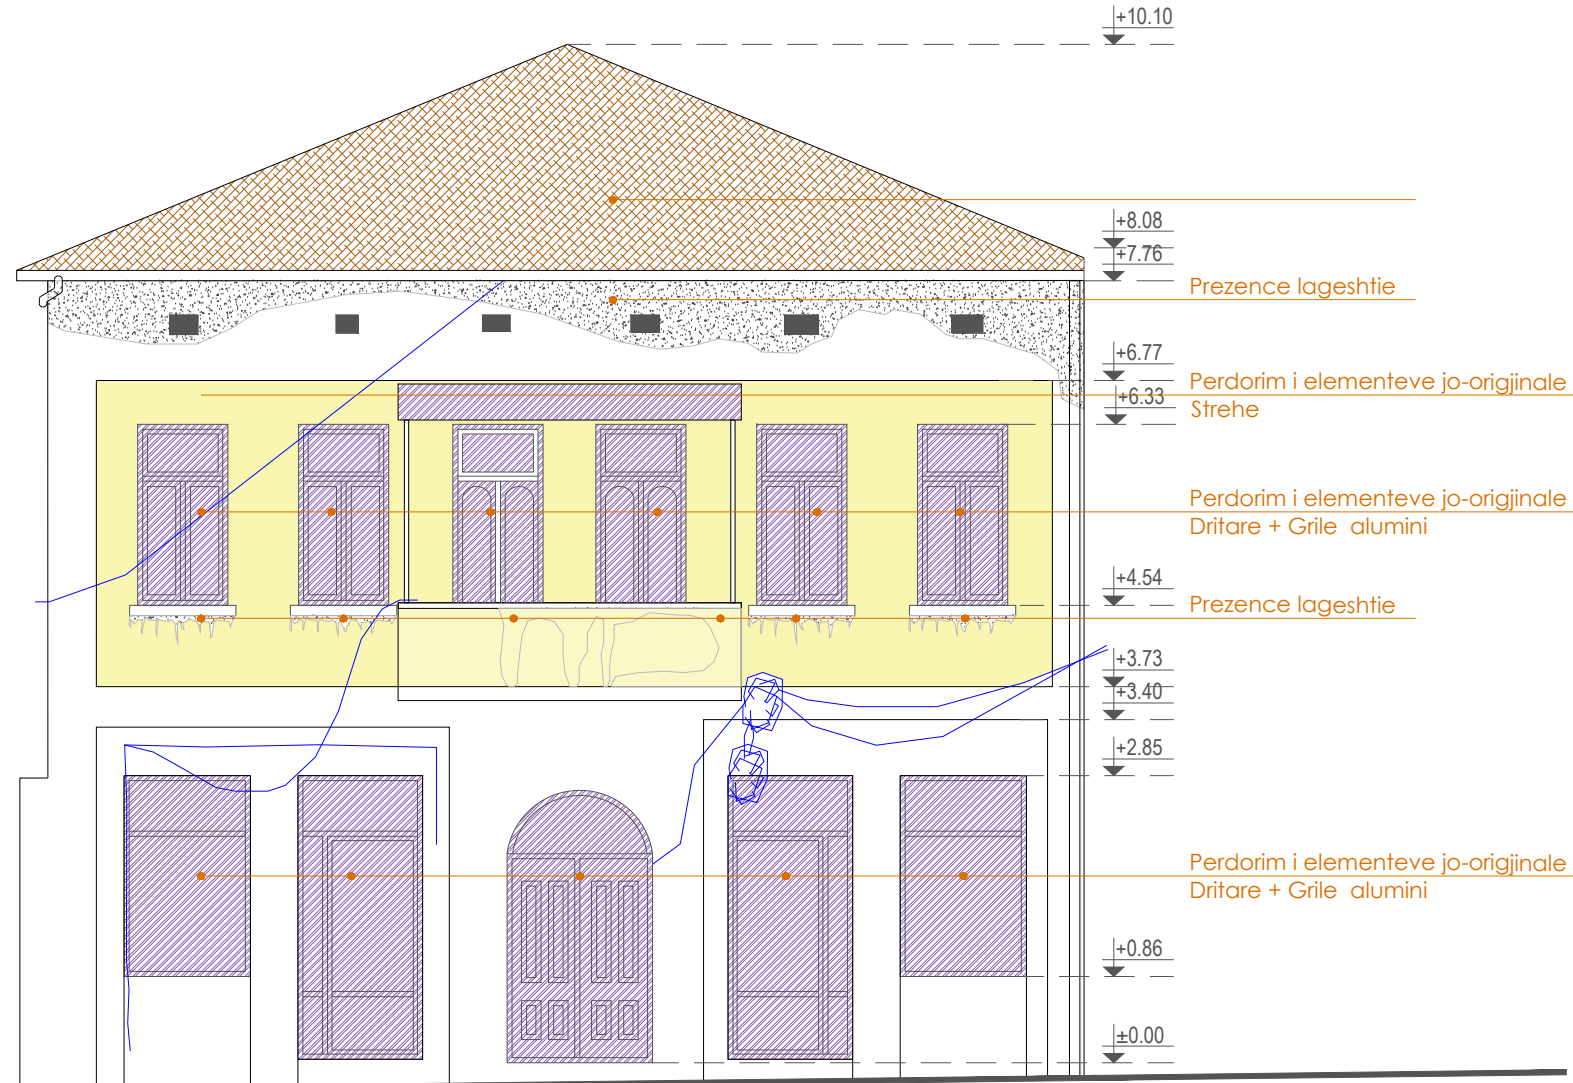
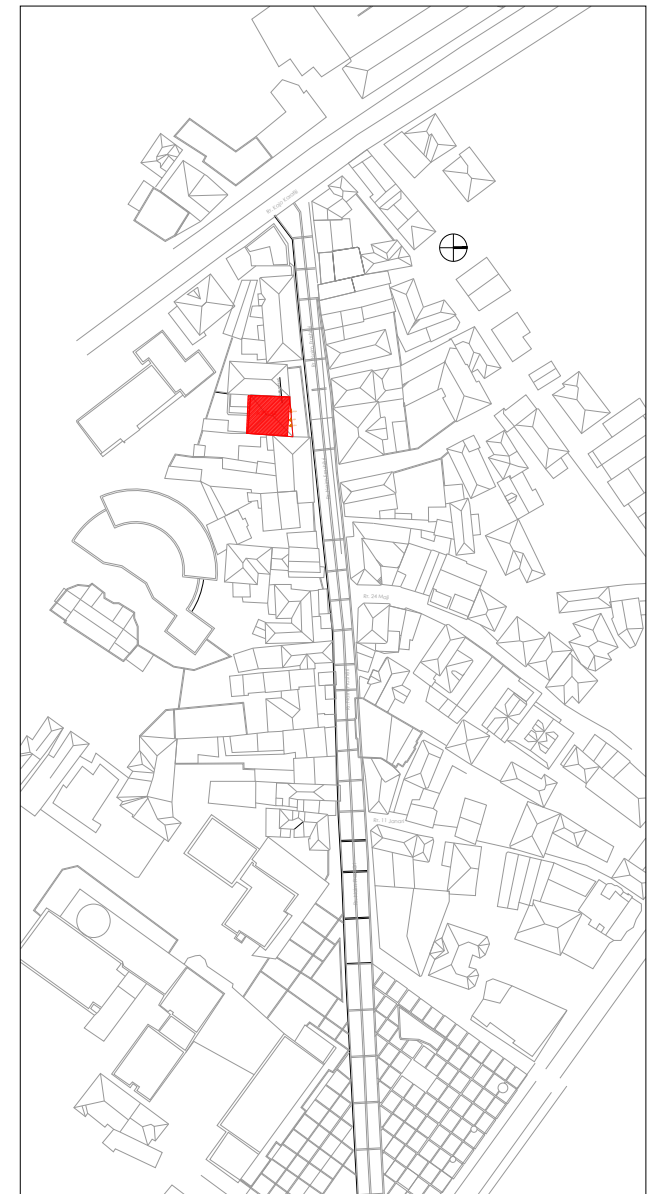
Çati e degrad

Materiali

Degradimet

Pulverizim materiali Shkaktimi që ndodh me rritjen spontane të materialit në formën e pajtuar ose lëvizëse.		Ekzfolim Degradimi i manifestuar nga shkopja, e ndjekur shpesh nga një rënie, e një ose më shumë shtrënaqerë sipërfaqësore dhe mbledhëse rreth tyre (fletë).		Kapilaritet Kufiri i dukurisë në kapilaritet të ujit, manifestohet nga formimi i shkëlqimit dhe humbja e materialit.
	Carje sipërfaqësore Degradimi për shkak të zgjidhjes së vazhdueshme të materialit dhe që mund të përfaqësojë zhvendosjen reciproke të pjesëve.		Star crack + Erosion Frakturime të stela + Erosione.		Vegetation Fajta e përdorur kur ka lloje, myshqer dhe bime.
	Patine Biologjike Shitesë e hollë, e butë dhe homogjene, që përmbahet në sipërfaqe dhe me natyrë të dukshme biologjike, me ngjyrë të ndryshueshme, kryesisht jeshile, të cilat mund të përmbahet pluhur, tona...		Shperberje Degradimi për shkak të dështimit të karakterizuar nga shkopja e kolektivave ose kolektivave nën stres mekanik minimal.		Kapilaritet Kufiri i dukurisë në kapilaritet të ujit, manifestohet nga formimi i shkëlqimit dhe humbja e materialit.

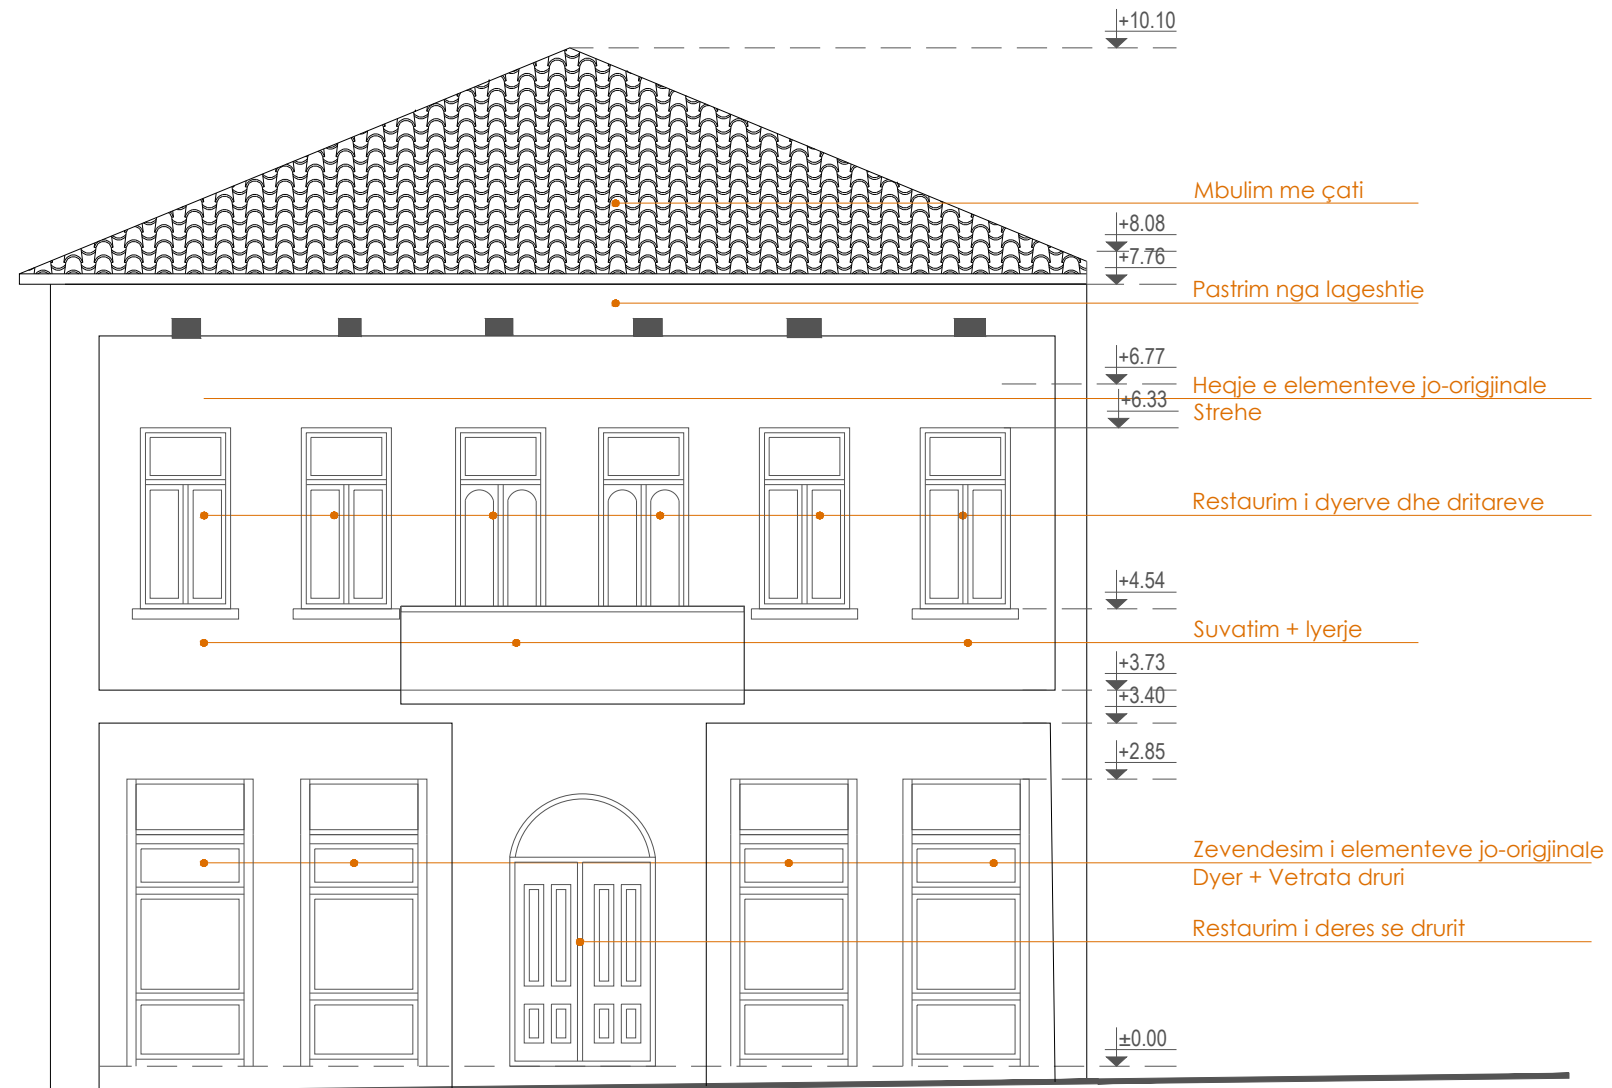
Autoriteti Kontraktor:	Bashkia Pogradec
Seksioni Emërtimi i vizatimit:	RESTAURIMI DHE RIKUALIFIKIMI URBAN I QENDRES HISTORIKE DHE ZONES SE MBROJTUR TE QYTETIT TE POGRADECIT Objekti A.PG.42_ANALIZA E MATERIALEVE TE FASADËS
FAZA E PROJEKTIT:	GRUPI I PROJEKTIMIT:
Projekt zbatimi	"SPHAERA" sh.p.k.
NUMRI I VIZATIMIT:	Ing. Aklid TOPORE Ark. Iva MEZEZI
A-A.PG.42_03	Ing. Rest. Genc SAMIMI Ark. Elina MANUSHI Ark. Lorenc Basho
DATA:	SHKALLA:
Gusht 2021	1:1.00

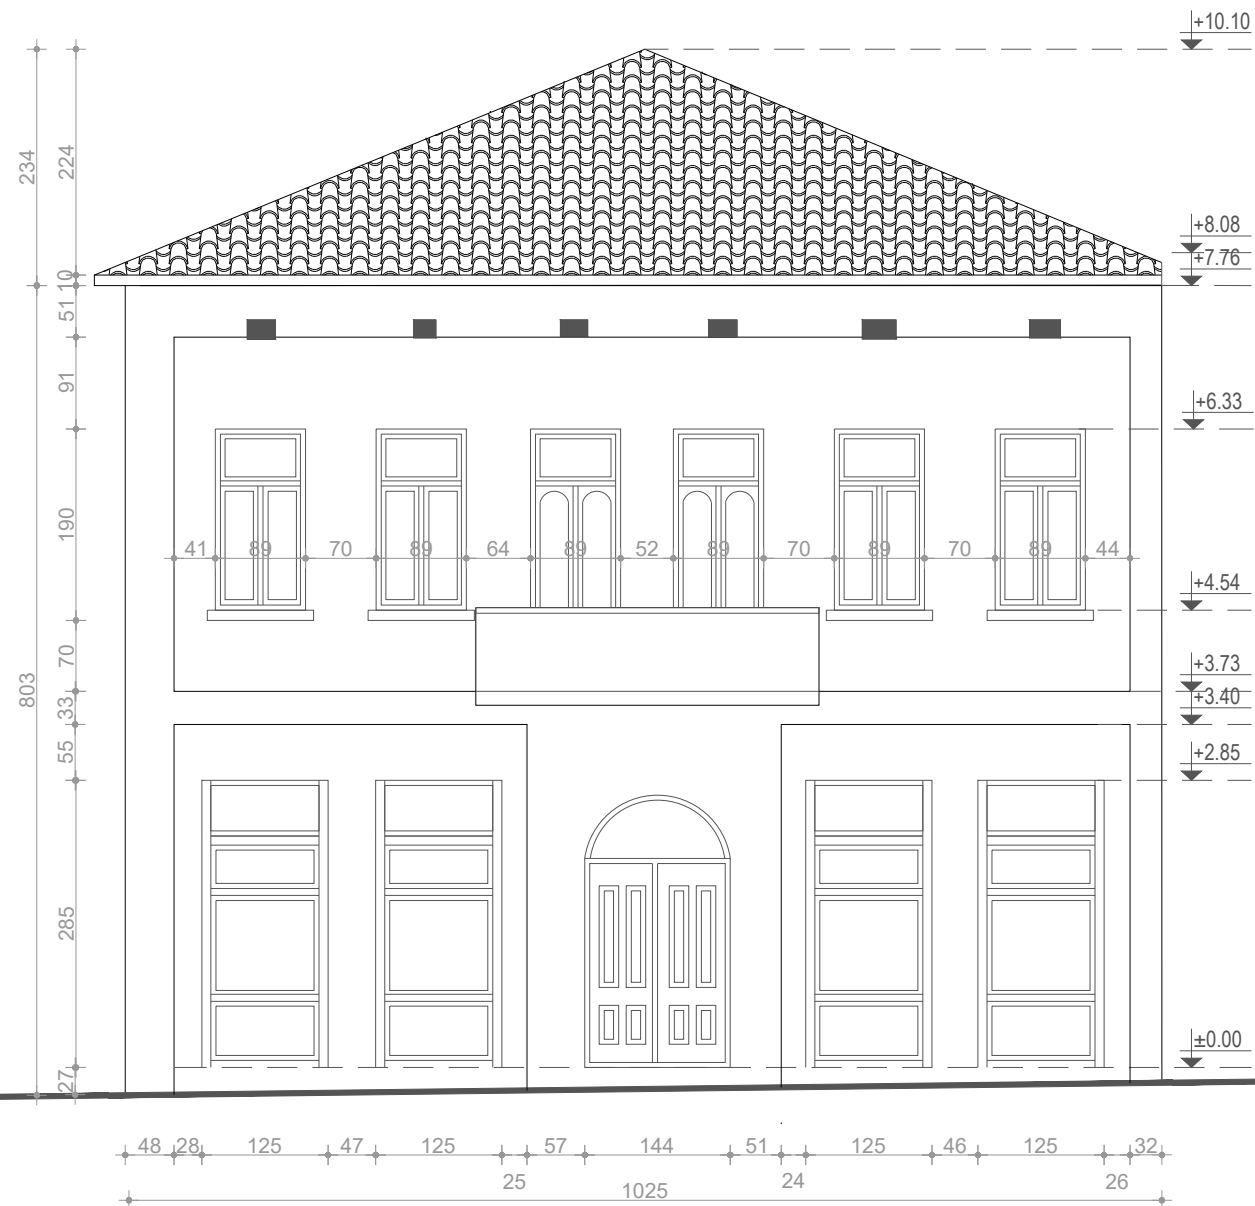
Autoriteti Kontraktor:	Bashkia Pogradec
Seksioni Emërtimi i vizatimit:	RESTAURIMI DHE RIKUALIFIKIMI URBAN I QENDRES HISTORIKE DHE ZONES SE MBROJTUR TE QYTETIT TE POGRADECIT Objekti A.PG.42_Pamja nga Veriu pas nderhyrjes
FAZA E PROJEKTIT:	GRUPI I PROJEKTIMIT:
Projekt zbatimi	"SPHAERA" sh.p.k.
NUMRI I VIZATIMIT:	Ing. Arkid TOPORE Ark. Iva MEZEZI
A-A.PG.42_05	Ing. Rest. Genc SAMIMI Ark. Elina MANUSHI Ark. Lorenc Basho
DATA:	SHKALLA:
Gusht 2021	1:1.00
