RESTAURIMI DHE RIKUALIFIKIMI URBAN I QENDRES HISTORIKE DHE ZONËS SË MBROJTUR TË QYTETIT TË POGRADECIT

Autoriteti Kontraktor:	Bashkia Pogradec
Seksioni Emërtimi i vizatimit:	RESTAURIMI DHE RIKUALIFIKIMI URBAN I QENDRËS HISTORIKE DHE ZONËS SË MBROJTUR TË QYTETIT TË POGRADECIT Objekti A.PG.32_FASADA PAS NDËRHYRJES
FAZA E PROJEKTIT:	GRUPI I PROJEKTIMIT:
Projekt zbatimi	"SPAERA" sh.p.k
NUMRI I VIZATIMIT:	Ing. Ajjid TOPORE Ark. Iva MEZEZI
A-A.PG.32_05	Ing. Rest. Genc SAMIMI Ark. Elna MANUSHI Ark. Lorenc BASHO
DATA:	SHKALLA:
Gusht 2021	1:1.00

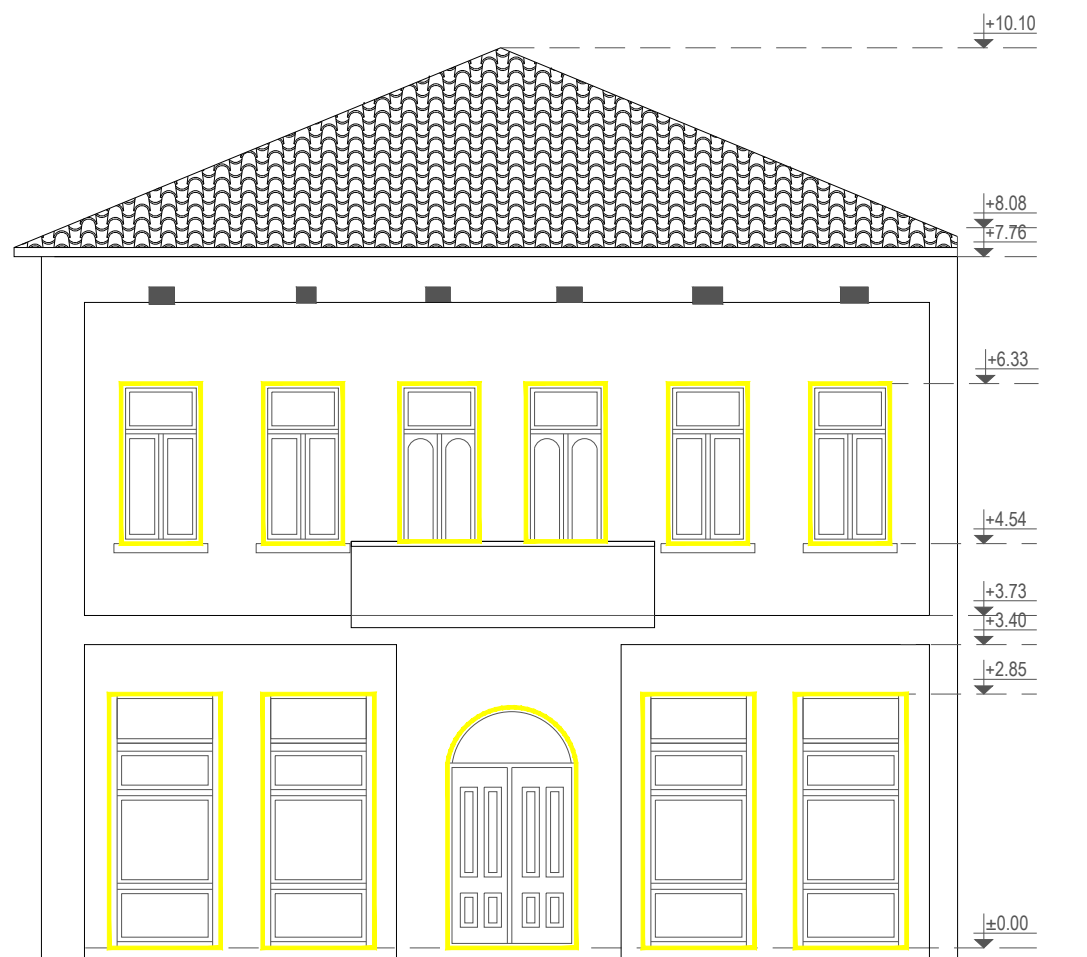
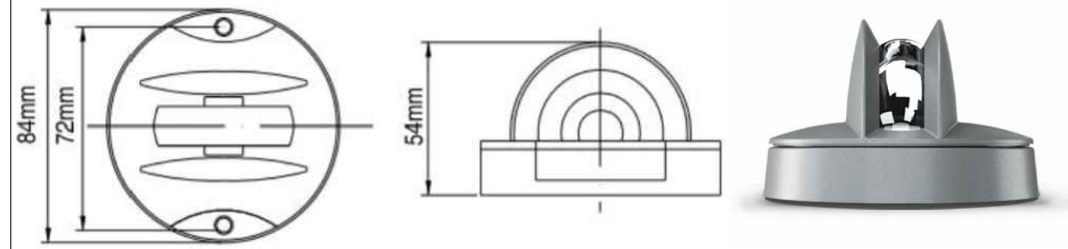
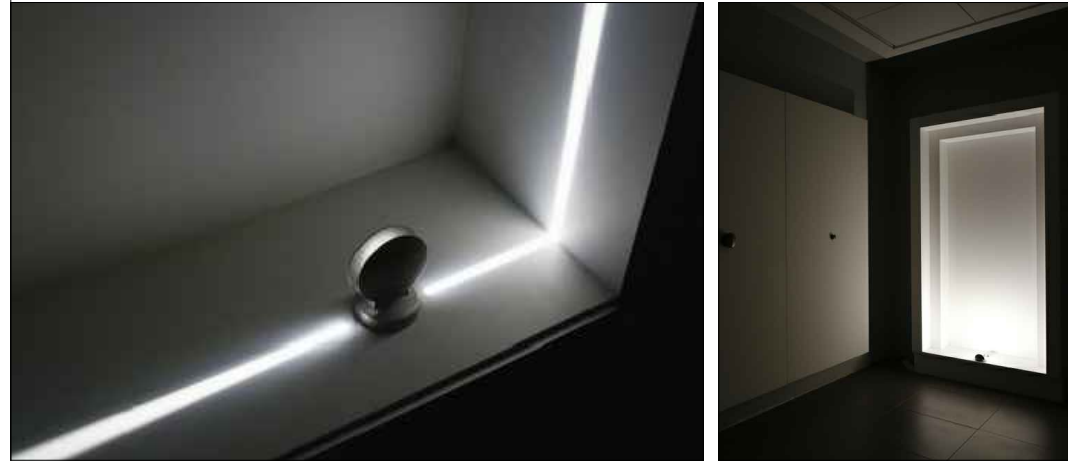
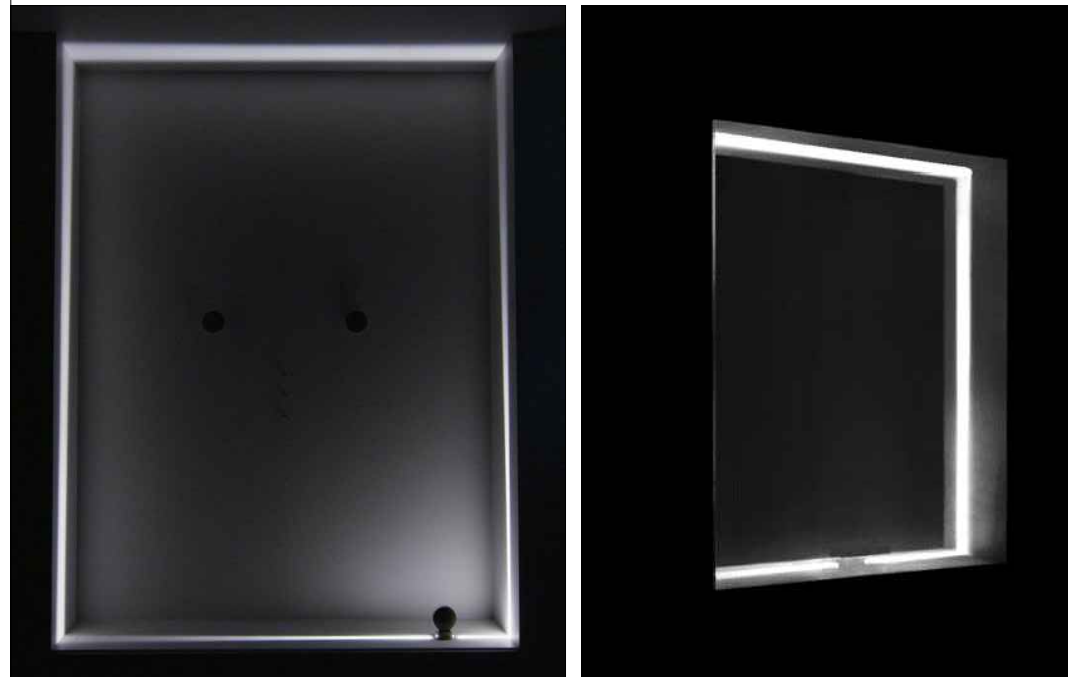
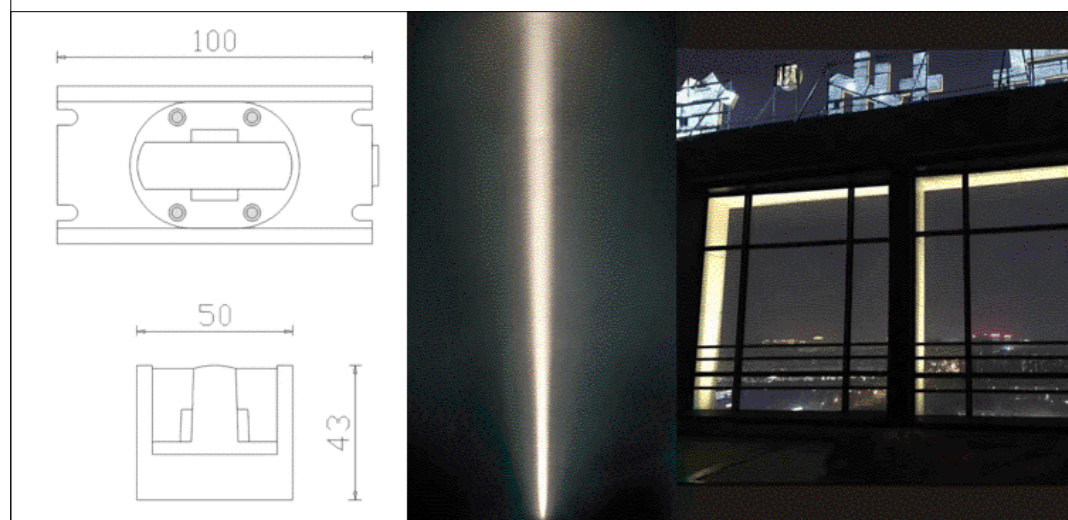
NDRICIMI NE FASADE

Autoriteti Kontraktor:	Bashkia Pogradec
Seksioni Emërtimi i vizatimit:	RESTAURIMI DHE RIKUALIFIKIMI URBAN I QENDRES HISTORIKE DHE ZONES SE MBROJTUR TE QYTETIT TE POGRADECIT Objekti A.PG.42_Fasada teknike
FAZA E PROJEKTIT:	GRUPI I PROJEKTIMIT:
Projekt zbatimi	"SPHAERA" sh.p.k
NUMRI I VIZATIMIT:	Ing. Arkid TOPORE Ark. Iva MEZEZI Ing. Rest. Genc SAMIMI Ark. Elina MANUSHI Ark. Lorenc Basho
A-A.PG.42_06	
DATA:	SHKALLA:
Gusht 2021	1:1.00

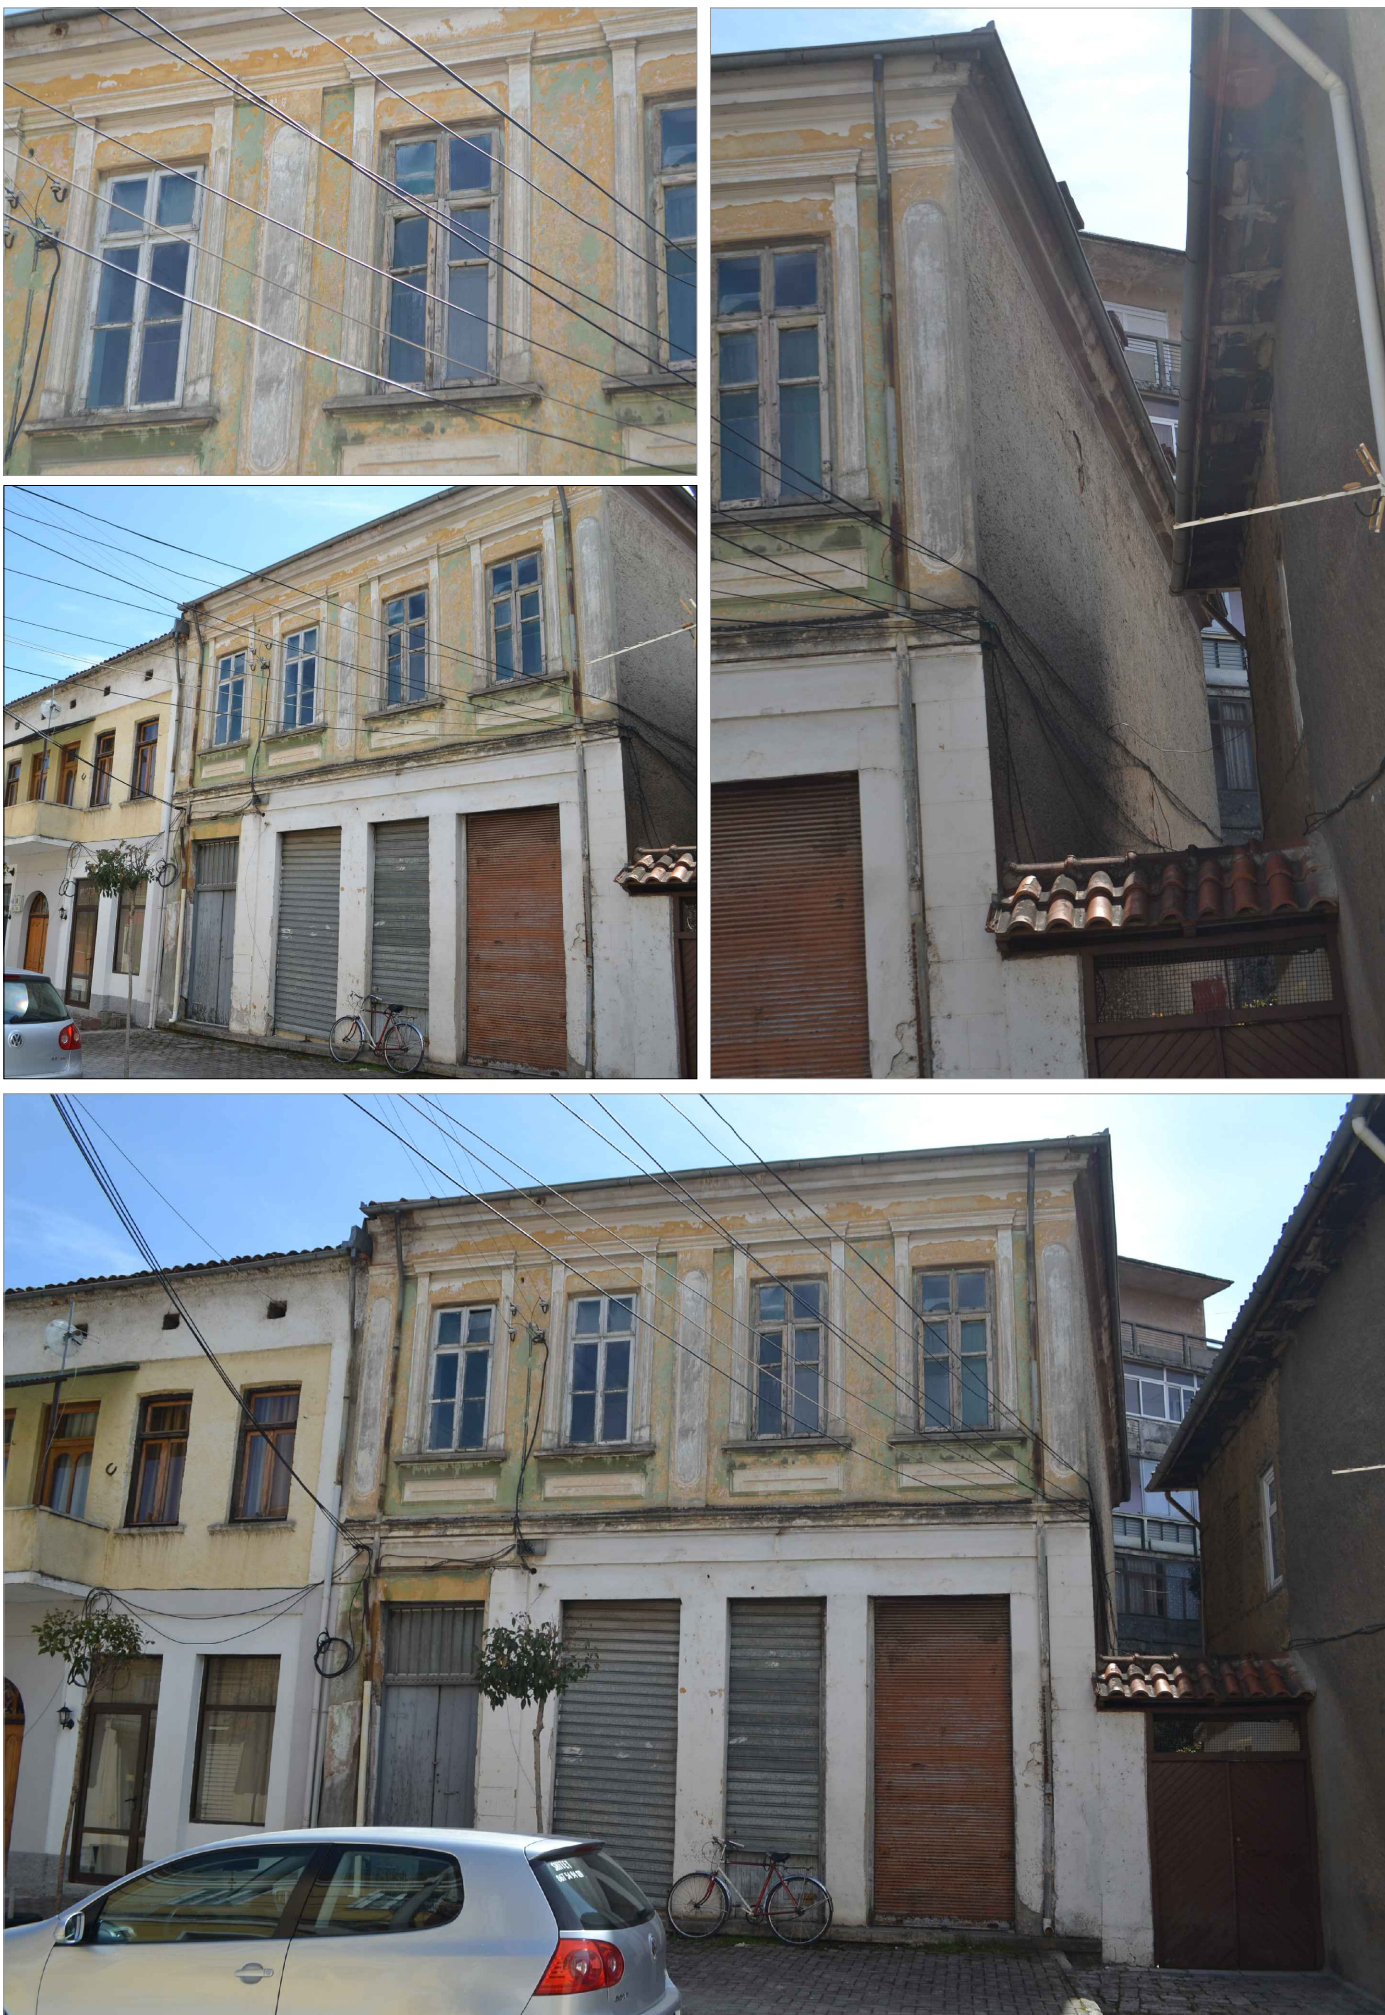
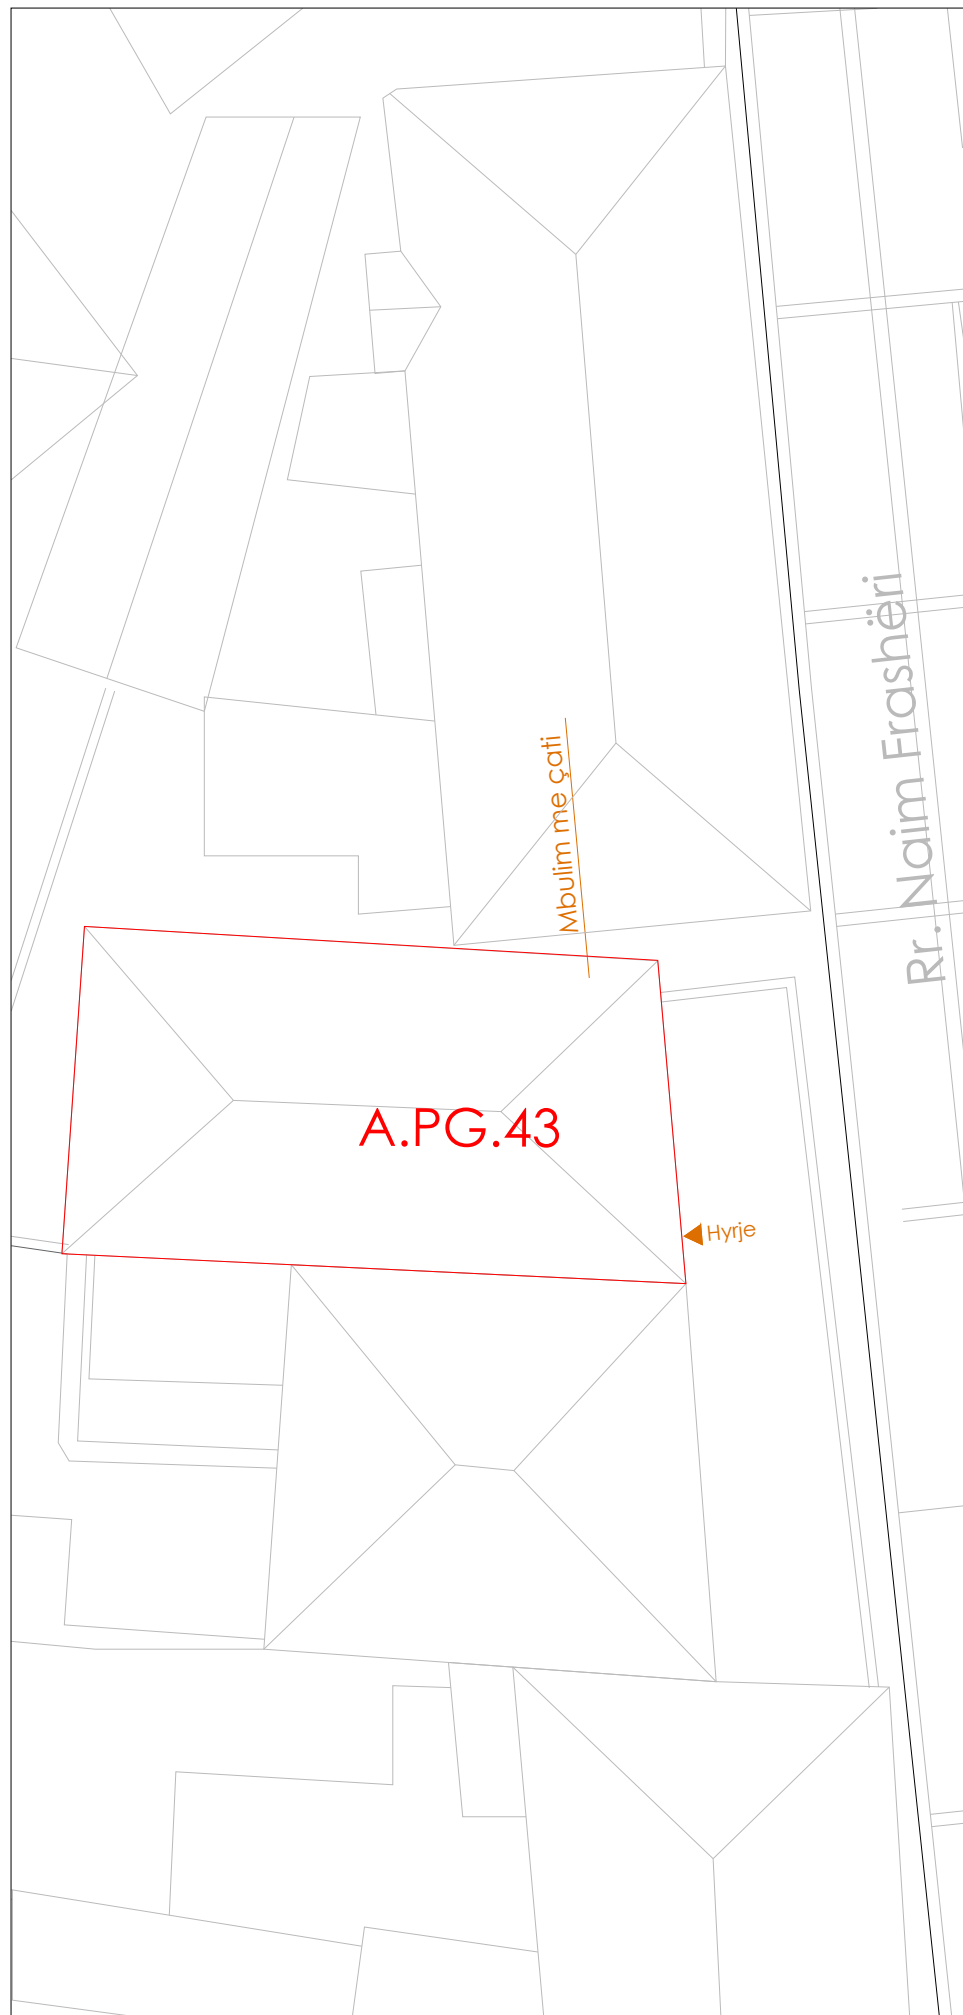
Autoriteti Kontraktor:	Bashkia Pogradec
Seksioni Emërtimi i vizatimit:	RESTAURIMI DHE RIKUALIFIKIMI URBAN I QENDRËS HISTORIKE DHE ZONËS SË MBROJTUR TË QYTETIT TË POGRADECIT Objekti A.PG.42_NDRICIMI NE FASADE
FAZA E PROJEKTIIT:	GRUPI I PROJEKTIIT:
Projekt zbatimi	"SPHAERA" sh.p.k
NUMRI I VIZATIMIT:	Ing. Aklid TOPORE Ark. Iva MEZEZI
A-A.PG.42_07	Ing. Rest. Genc SAMIMI Ark. Elina MANUSHI Ark. Lorenc Basho
DATA:	SHKALLA:
Gusht 2021	1:1.00

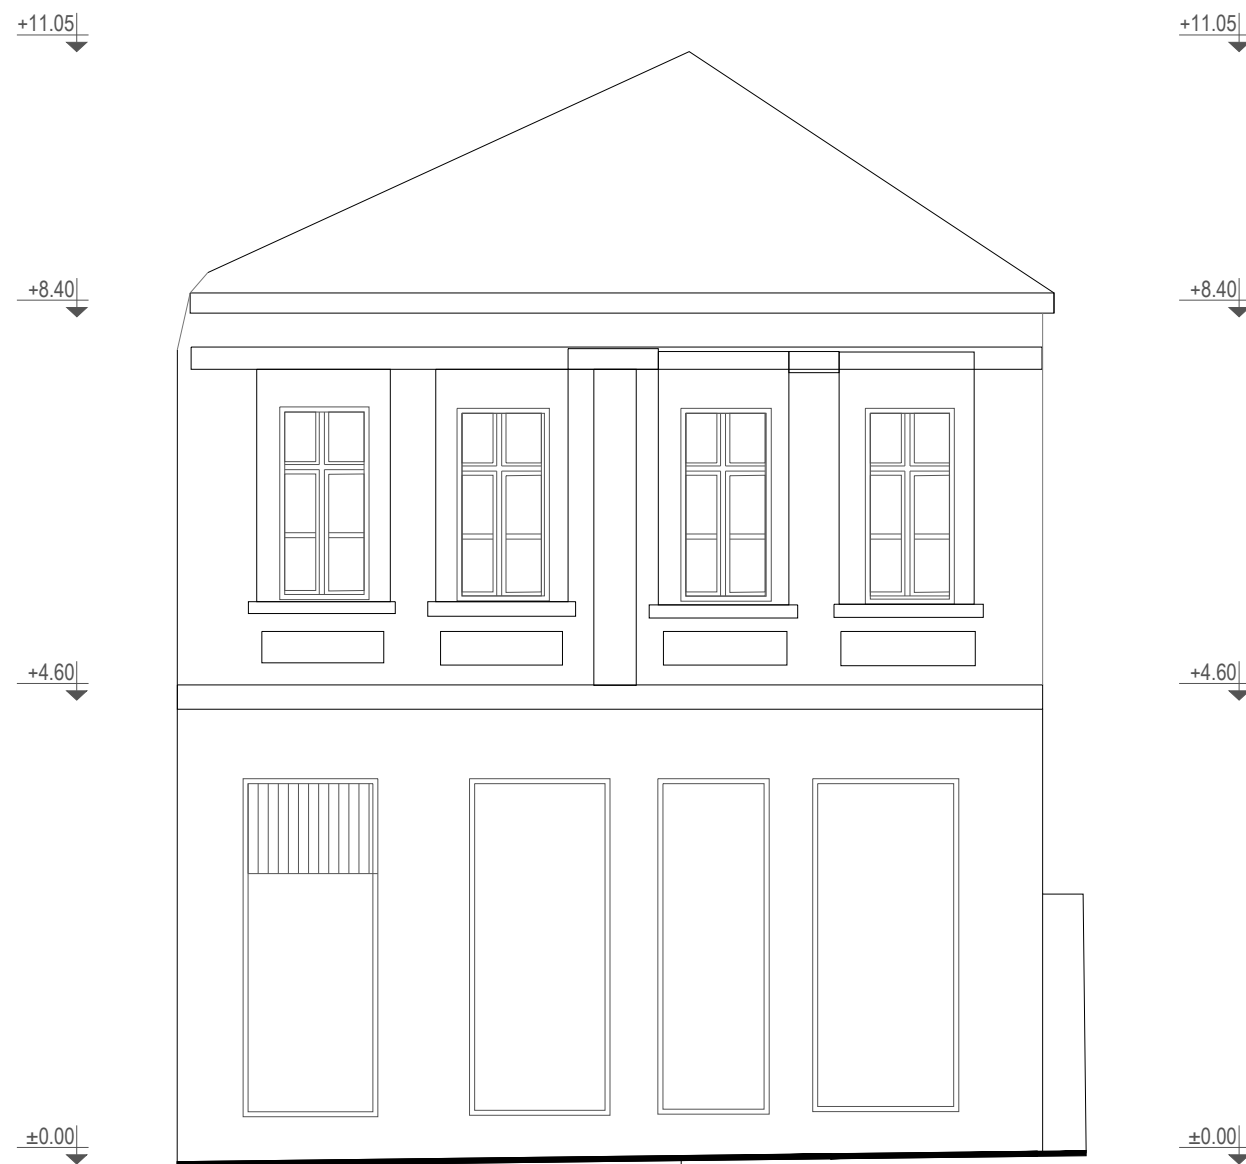
Autoriteti Kontraktor:	Bashkia Pogradec
Seksioni Emërtimi i vizatimit:	RESTAURIMI DHE RIKUALIFIKIMI URBAN I QENDRËS HISTORIKE DHE ZONËS SË MBROJTUR TË QYTETIT TË POGRADECIT Objekti A.PG.43_Planvendosje_gjendja ekzistuese
FAZA E PROJEKTIT:	GRUPI I PROJEKTIMIT:
Projekt zbatimi	"SPHAERA" sh.p.k
NUMRI I VIZATIMIT:	Ing. Akgid TOPORE Ark. Iva MEZEZI
A-A.PG.43_01	Ing. Rest. Genc SAMIMI Ark. Elina MANUSHI Ark. Lorenc BASHO
DATA:	SHKALLA:
Gusht 2021	1:1.00
