**RESTAURIMI DHE RIKUALIFIKIMI URBAN I QENDRES HISTORIKE DHE ZONES SE MBROJTUR TE QYTETIT TE POGRADECIT**

<b>Autoriteti Kontraktor:</b>	Bashkia Pogradec
<b>Seksioni   Emërtimi i vizatimit:</b>	RESTAURIMI DHE RIKUALIFIKIMI URBAN I QENDRËS HISTORIKE DHE ZONËS SË MBROJTUR TË QYTETIT TË POGRADECIT Objekti B.PG.14_ANALIZA E NDERHYRJEVE NE FASADE
<b>FAZA E PROJEKTIT:</b>	<b>GRUPI I PROJEKTIMIT:</b>
Projekt zbatimi	"SPHAERA" sh.p.k.
<b>NUMRI I VIZATIMIT:</b>	Ing. Aklid TOPORE Ark. Iva MEZEZI
A-B.PG.14_05	Ing. Rest. Genc SAMIMI Ark. Elina MANUSHI Ark. Lorenc BASHO
<b>DATA:</b>	<b>SHKALLA:</b>
Gusht 2021	1:1.00

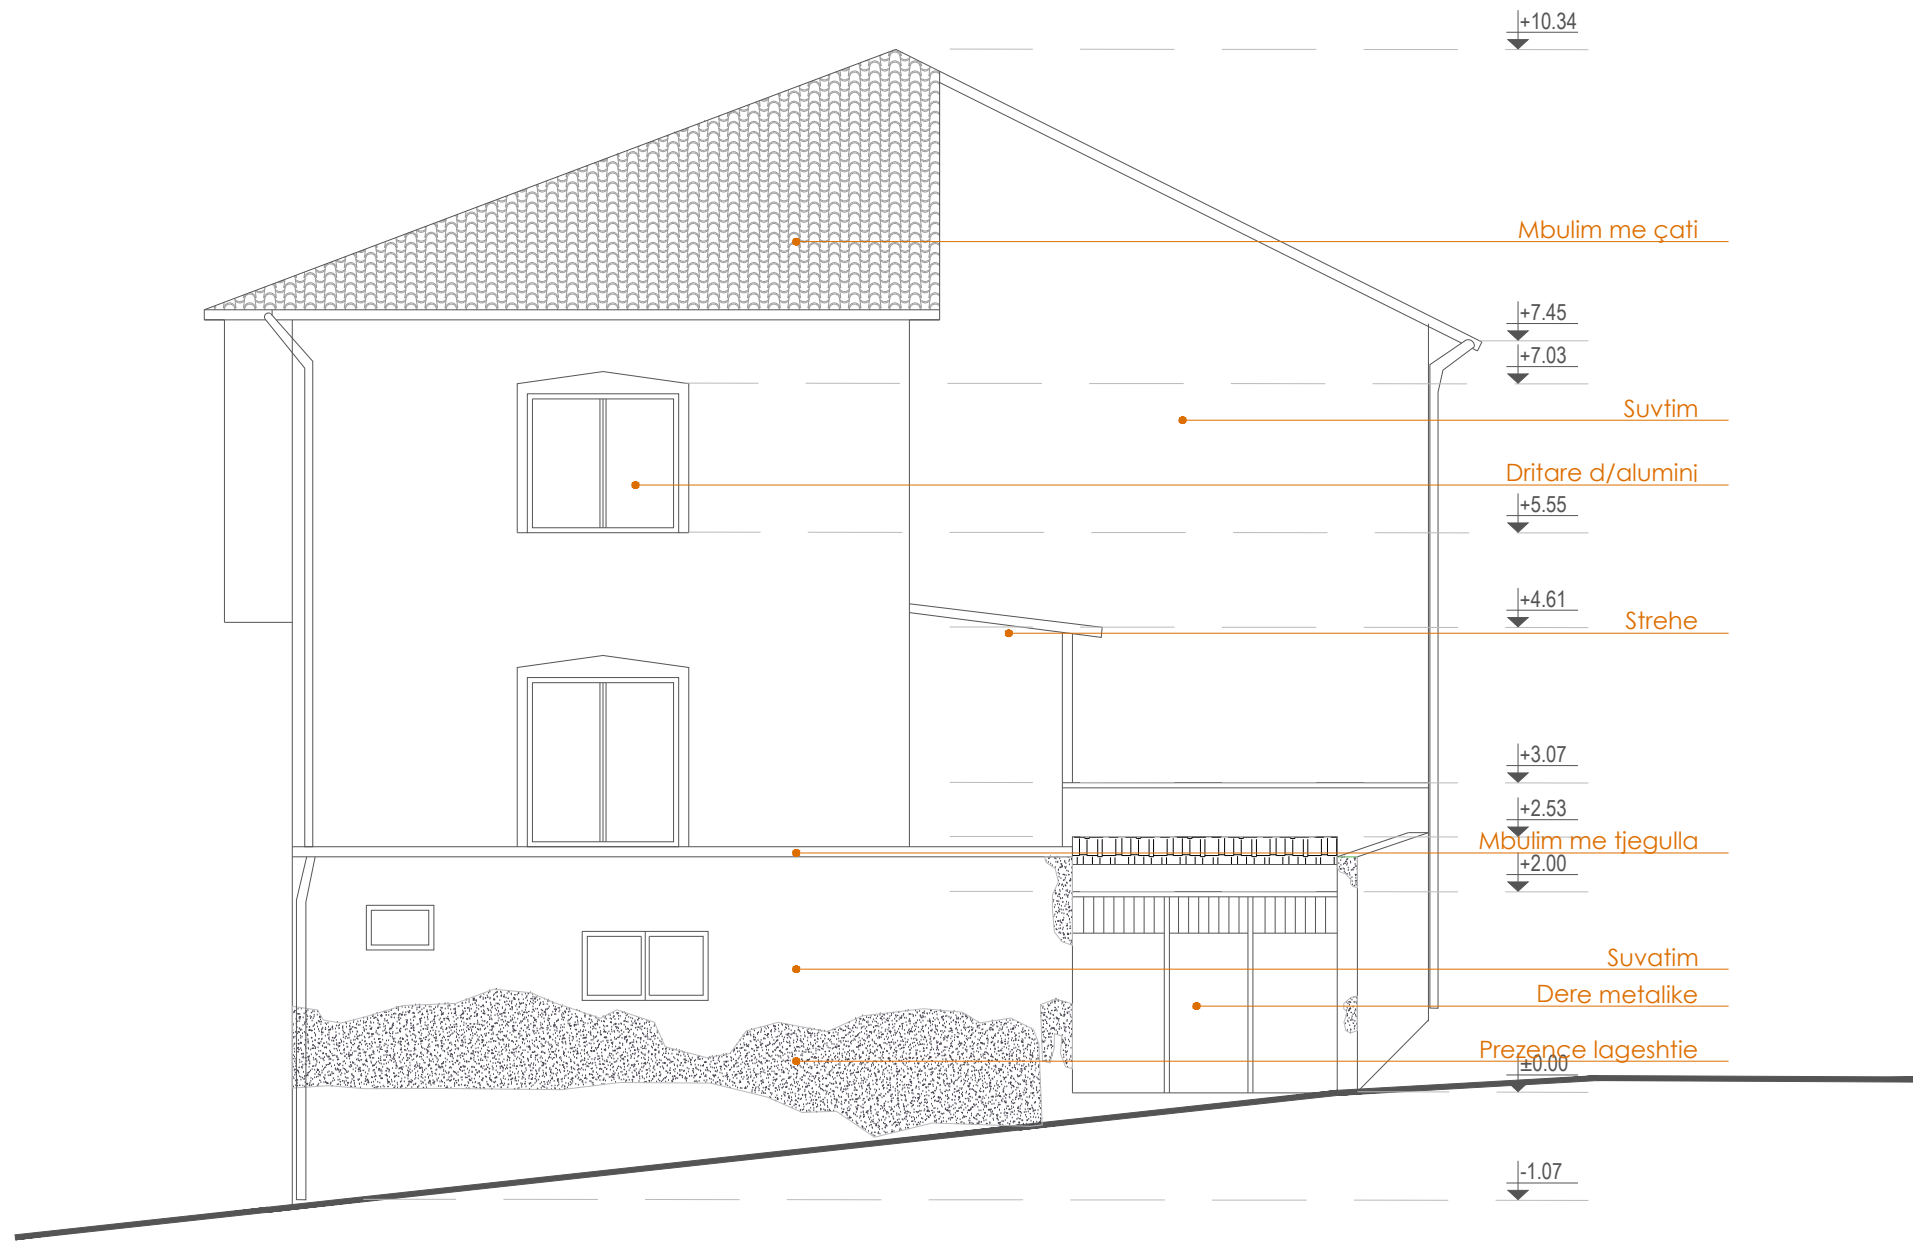
**NUMRI I VIZATIMIT:** A-B.PG.15\_04

<b>Plaka</b> Plaka ose pllaka të vegjla në material anjlor, kockë gjeometrike e ashpër dhe me ngjyrë duke filluar nga kulqi në të kuqe, nga e cila në të zezë.		<b>Suva</b> Shitesë mbrojtëse muratore që ngarëhet me një funksion estetik.		<b>Llaç gëlqeroje</b> Përzierje e llaçit, rëres ose lloj tjetër të inerte dhe uji që përdoret si llaçis gëlqerës.		<b>Llaç çimentoje për ambiente të brendshme</b> Konglomerat i bazuar në çimento me një matricë të hollë, sipërfaqe të lëmuar dhe ngjyrë që të ndryshueshme.		<b>Llaç çimentoje për jashtë</b> Konglomerat i bazuar në çimento me matricë të hollë, sipërfaqe të lëmuar dhe ngjyrë që të ndryshueshme.		<b>Materiale guri</b> Guri natyral të ndurë ose të punuar, dekorativ ose struktural me sipërfaqe dhe ngjyrë të ndryshueshme.		<b>Material druri</b> Të gjithë elementët me bazë druri, nga druri i mov deri në lamuar dhe elementë prej dru/braveve struktural, dyer dhe dritare, grila, panellë clipboard...)		<b>Material drurit i lakuar</b> Të gjithë elementët me bazë druri, nga druri i mov deri në lamuar dhe elementë prej dru/braveve struktural, dyer dhe dritare, grila, panellë clipboard...)		<b>Material për dysheme qeramike</b> Elemente me bazë qeramike me përfundim të emaluar dhe jo me xham (plaka, gurë...)		<b>Material Metalik</b> Objekte ose perbejë metalike me sipërfaqe të trajtuar ose të pikturuar (çeliku, hekur, gjiu, llaçje...)		<b>Material Plastik</b> Materiali të ngjyera ose të përcaktuar polimer me sipërfaqe të lëmuara dhe ngjyrë të ndryshueshme (PVC, llaçit me fije qelqi, gjiu...)		<b>Alterim kromatik</b> Ndryshimi që përfaqëson ndryshimin e parametërve që përcaktojnë ngjyrën e rëndësishme në zona të mëdha ose të lokalizuara.		<b>Lageshti</b> Cakësi e përzierjeve të ndryshme të karbonit të kalçiumit nga karbonat kalçiumi.		<b>Xham</b> Materiali i ngjyeshëm i përbërë ose i punuar me karakteristika të ndryshueshme (transparent, përfundim, ngjyrë...)		<b>Pamundësi në rievim</b>		<b>Mermer</b> Shkembj metalorik që përbehet kryesisht nga karbonat kalçiumi.		<b>Antropik</b> Degradimi i shkaktuar nga një ndërhyrje e përditësimi e operatit me një veprim që shkakton dëmtim pa vullnet të saktë.		<b>Njolla</b> Ndryshimi që ndodh me pigmentin absorbent dhe të lokalizuar të sipërfaqes; ka të bëjë me pruritë e materialit të huaj në substrat (përnysh, bojë...)		<b>Mungese elementi</b> Rrëzimi i humbjeve të pjesëve. Termi përdoret kur një formë e degradimit nuk mund të përshkruhet me shprehjet e tjera të fjalës.		<b>Myshik</b>		<b>Sheqerje</b> Degradimi për shkak të shpërndarjes së substancave sipërfaqesore të materialit i cili përfaqëson parapsion rëzës e vetë substancave.		<b>Floreshence</b> Degradimi për shkak të formimit të substancave përfundim të një ngjyre të bardhë dhe panje kristaline, pluhur ose fije e hollë në sipërfaqe.		<b>Erozion</b> Degradimi për shkak të ekspozitë të materialit nga sipërfaqja.		<b>Njolla Shperberje</b> Degradimi për shkak të de-jonimit të karakterizuar nga shkëlqimi e kolektivave ose kolektivave nën stres mekanik minimal.		<b>Vegetacion</b> Fajla e përdorur kur ka liqen, myshqje dhe humbje e materialit.		<b>Kapilaritet</b> Kufiri i dukurisë në kapilaritet të ujit, manifestohet nga formimi i shkëlqimit dhe humbje e materialit.		<b>Star crack + Erosion</b> Frakturazione a stella + Erosione		<b>Patine Biologjike</b> Shitesë e hollë e bari të homogjen, që përmbanet në sipërfaqe dhe me natyrë të dukshme biologjike, me ngjyrë të ndryshueshme, kryesisht jeshile, të cilat mund të përbehet pluhuri, taks...

**Seksioni | Emërtimi i vizatimit:** RESTAURIMI DHE RIKUALIFIKIMI URBAN I QENDRËS HISTORIKE DHE ZONËS SE MBROJTUR TE QYTETIT TE POGRADECIT  
 Objekti B.PG.15\_Pamja veriu, Patologjite

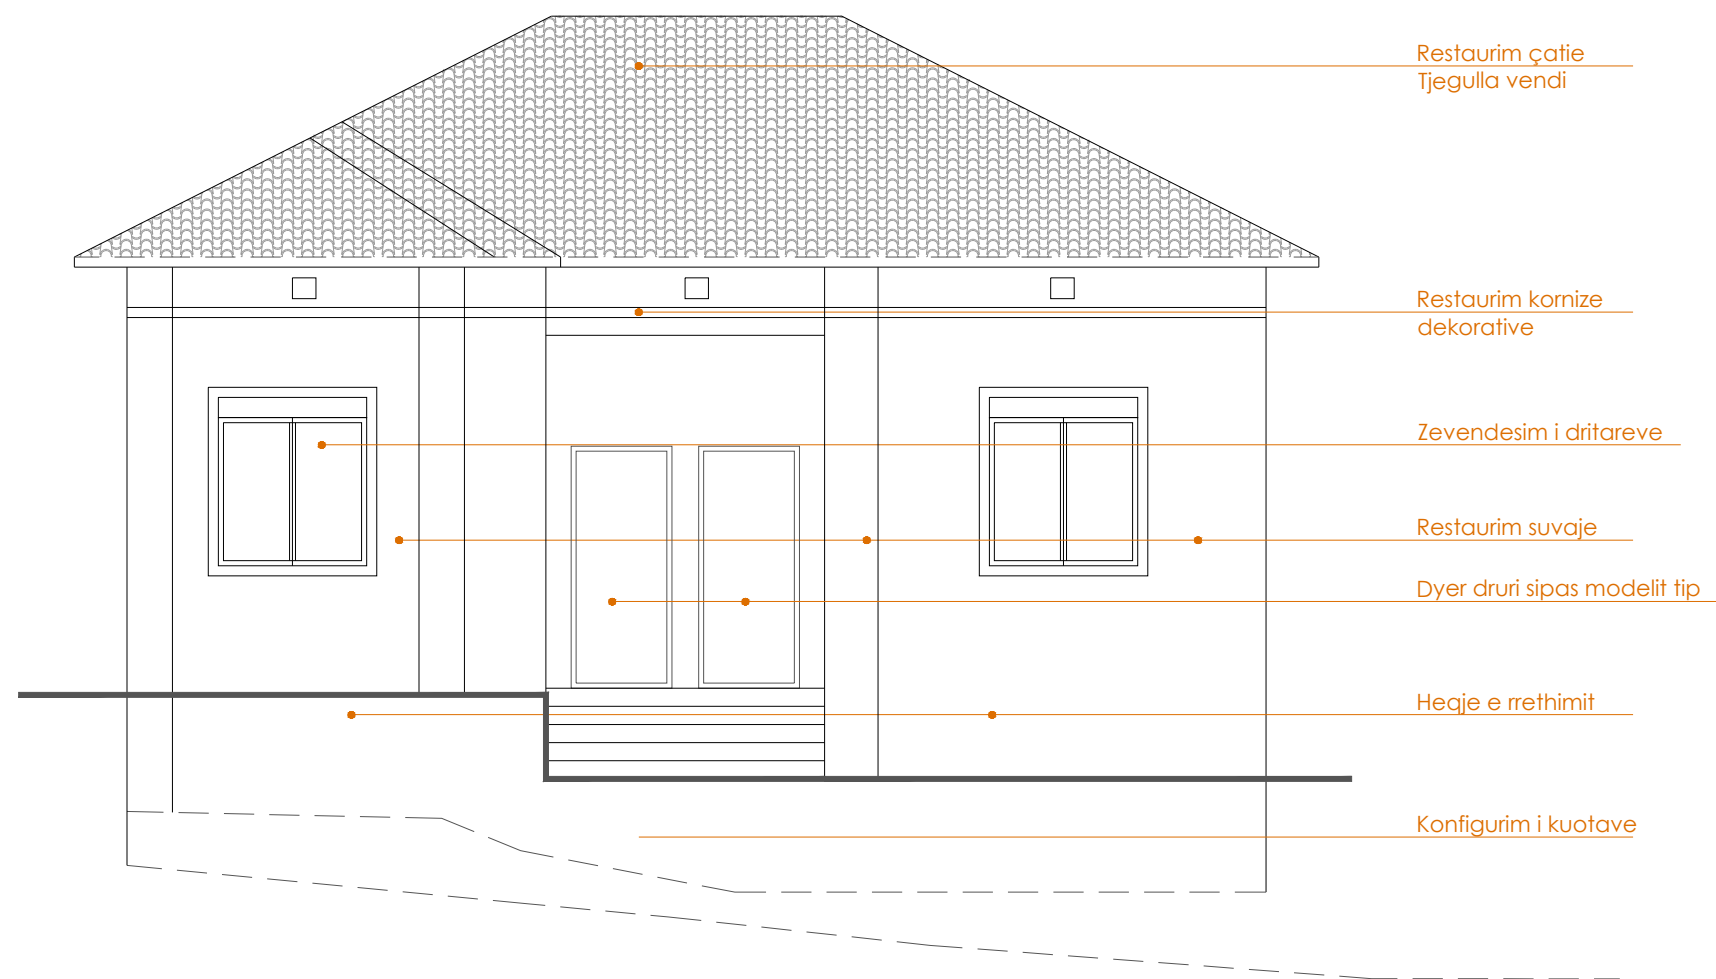
Restaurim çatie  
Tjegulla vendi

Restaurim kornize  
dekorative

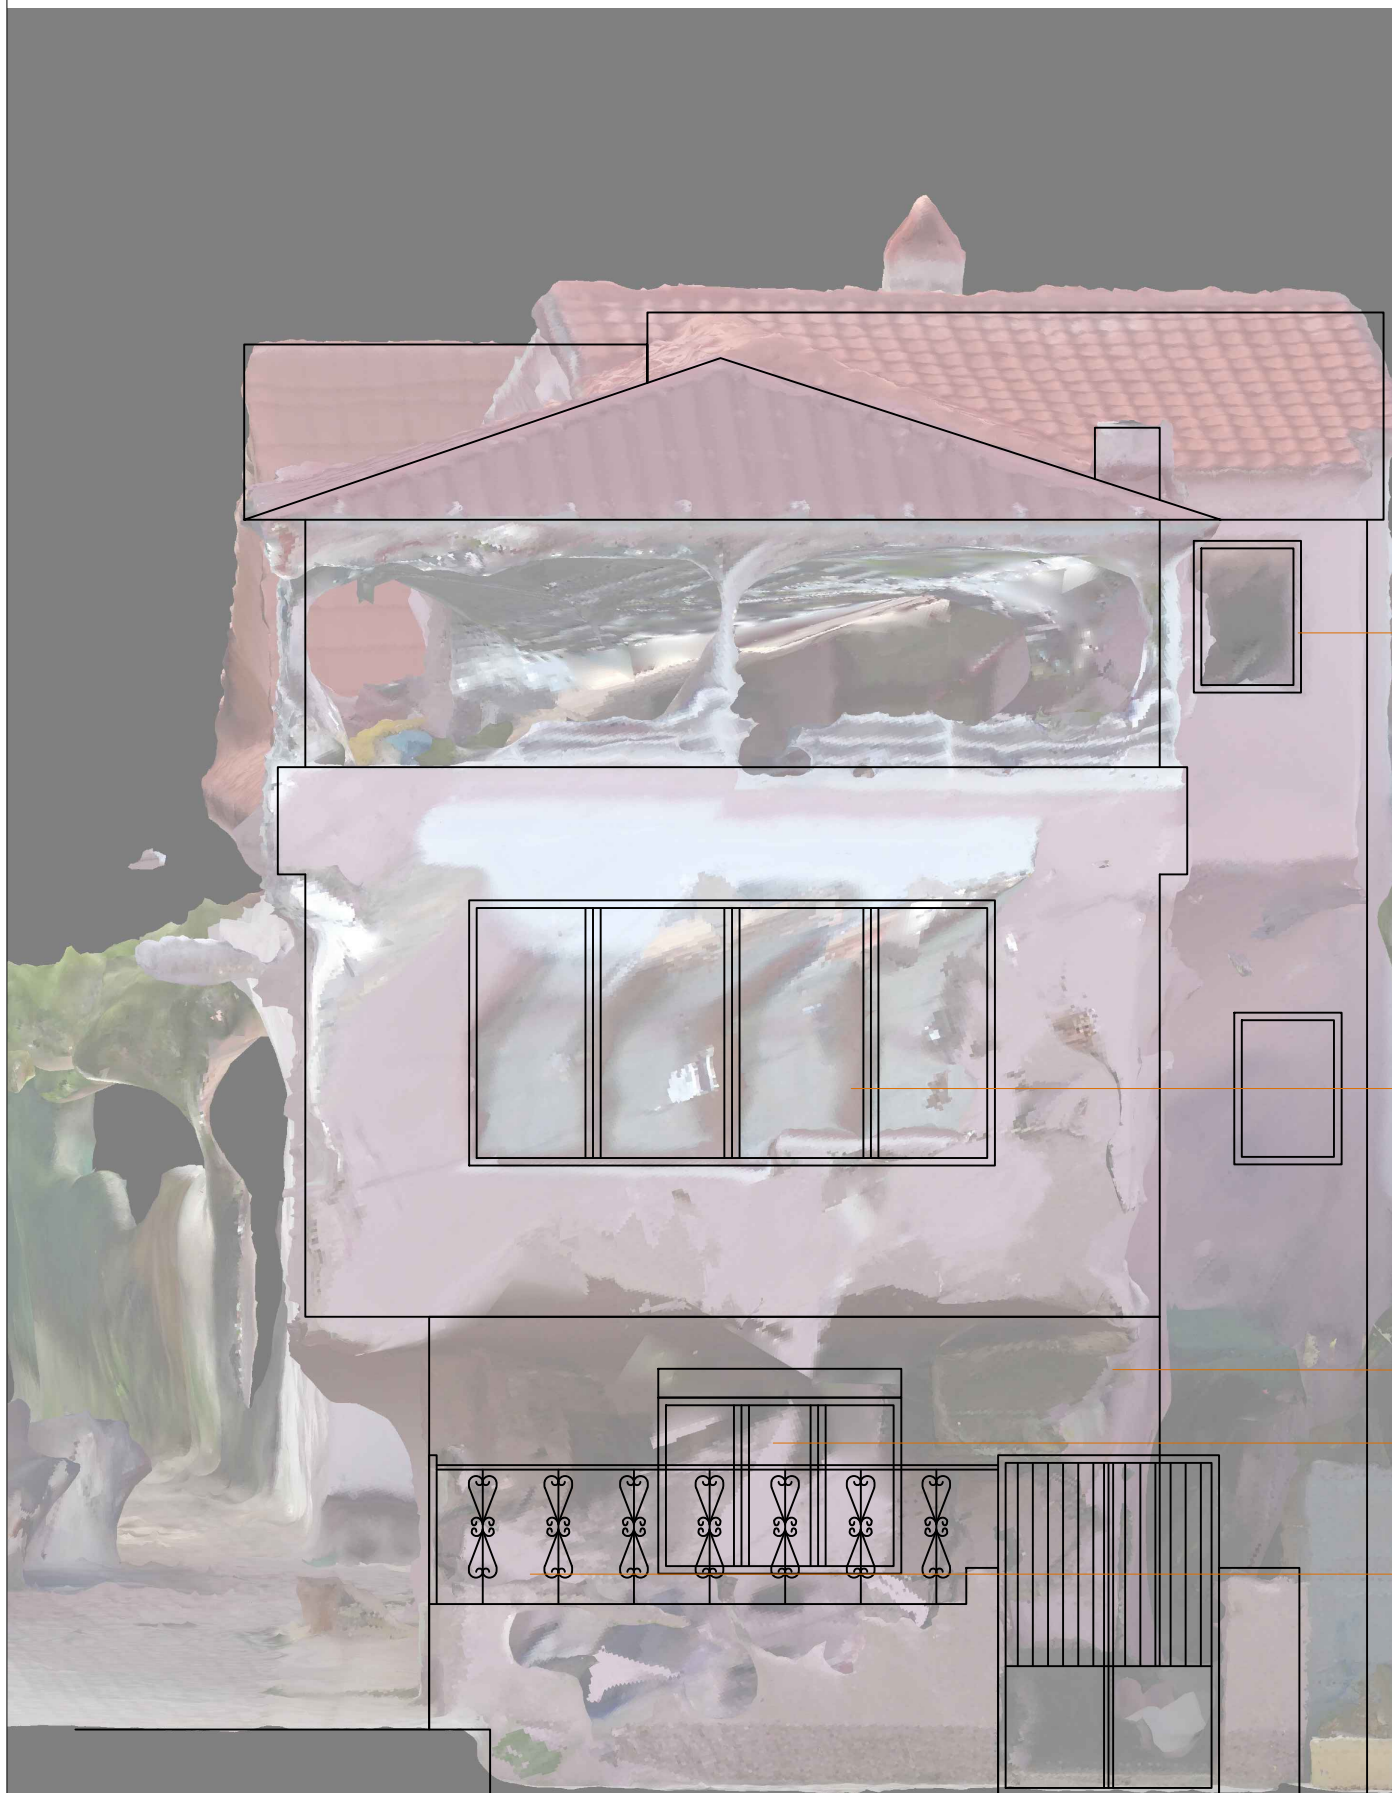
Perdorim i elementeve jo-origjinale  
Dritare d/alumini

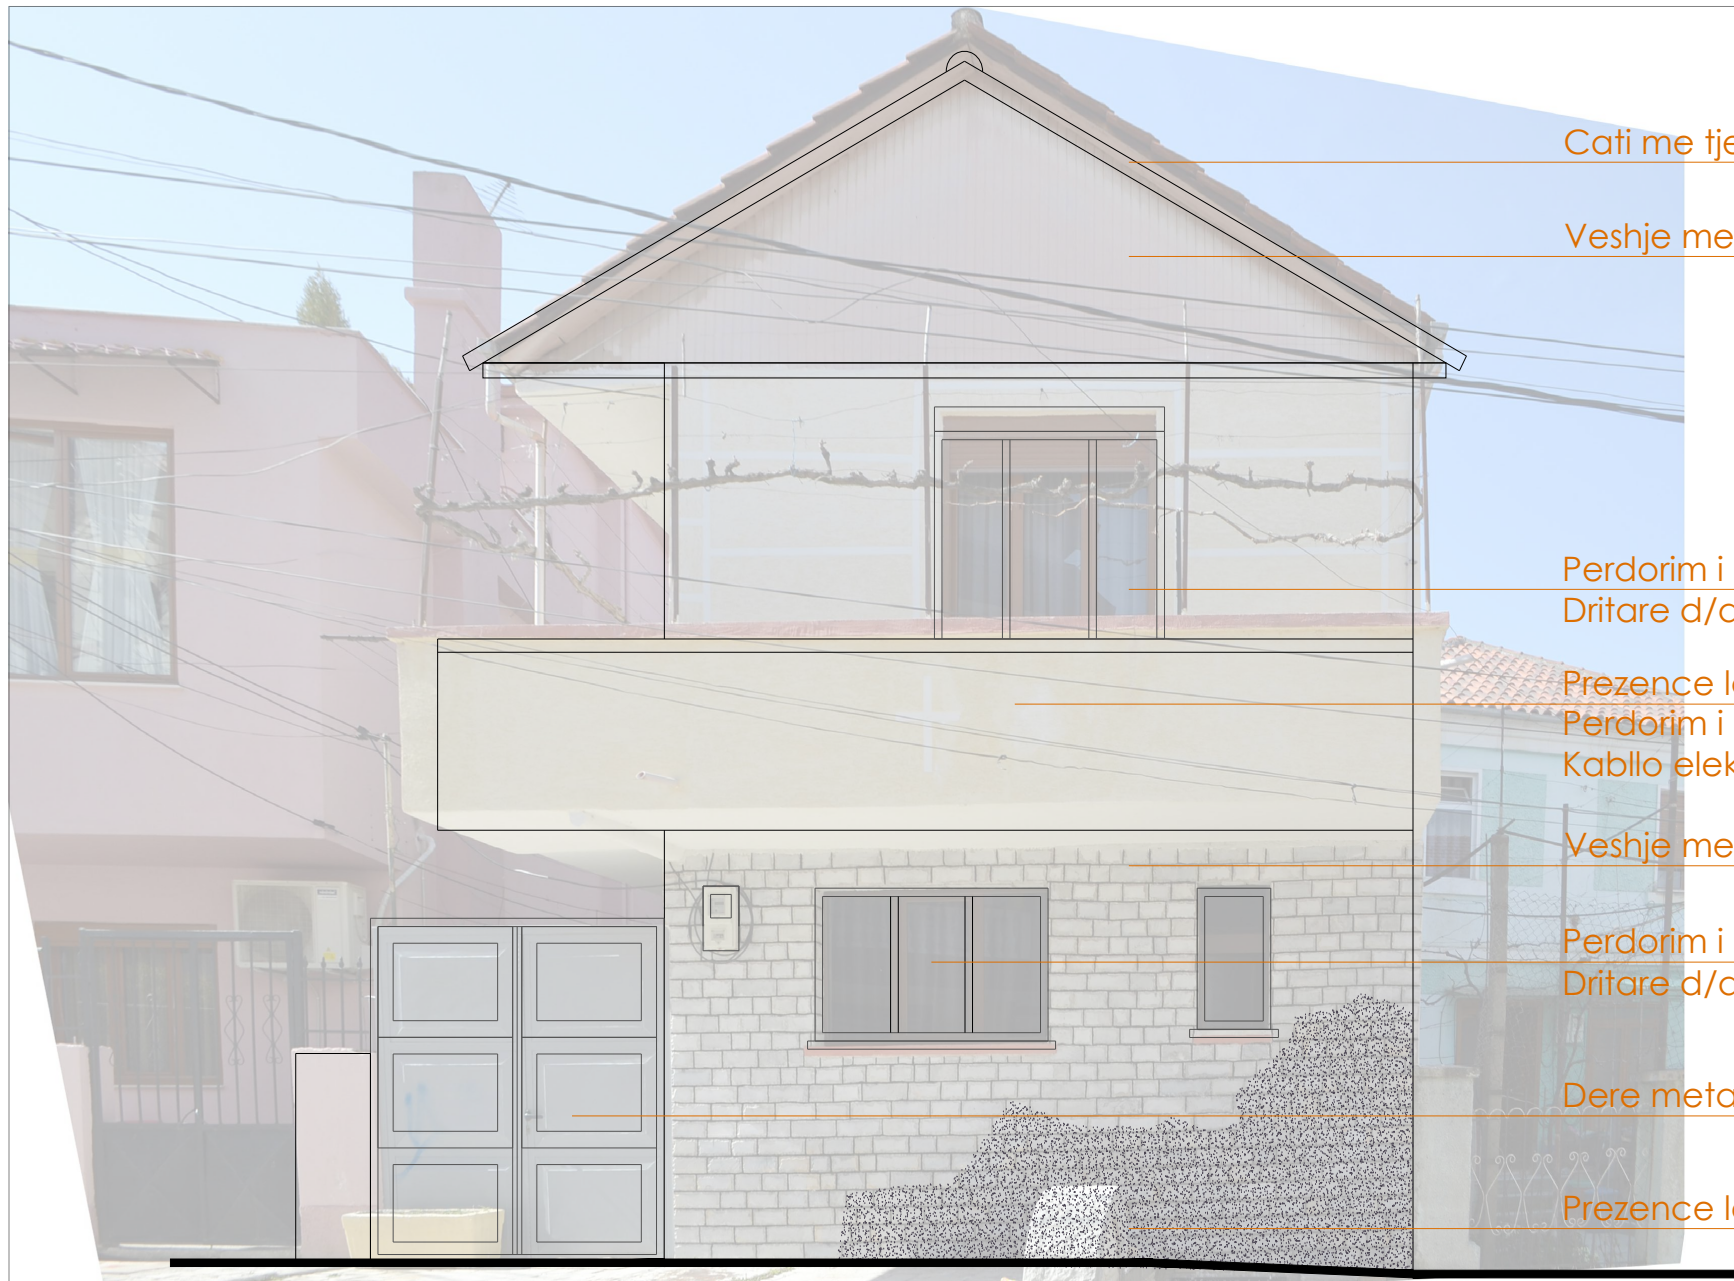
Cati me tjegulla

Veshje me dru
