**BASHKIA KORÇË**  
**DREJTORIA E PYJEVE DHE KULLOTAVE**

## **PROJEKT MEREMETIM LERE PLASMASI NË OBJEKTIN “SHEQE”**

**Fshati:** *Vithkuq.*  
**Njësia Adm.:** *Vithkuq.*  
**Zona kadastrale:** *Nr. 3790.*  
**Emri popullor i vendit:** *“Sheqe”*  
**Ekonomia pyjore:** *Rungajë.*  
**Ngastra/Nëngastra:** *Nr. 6g.*

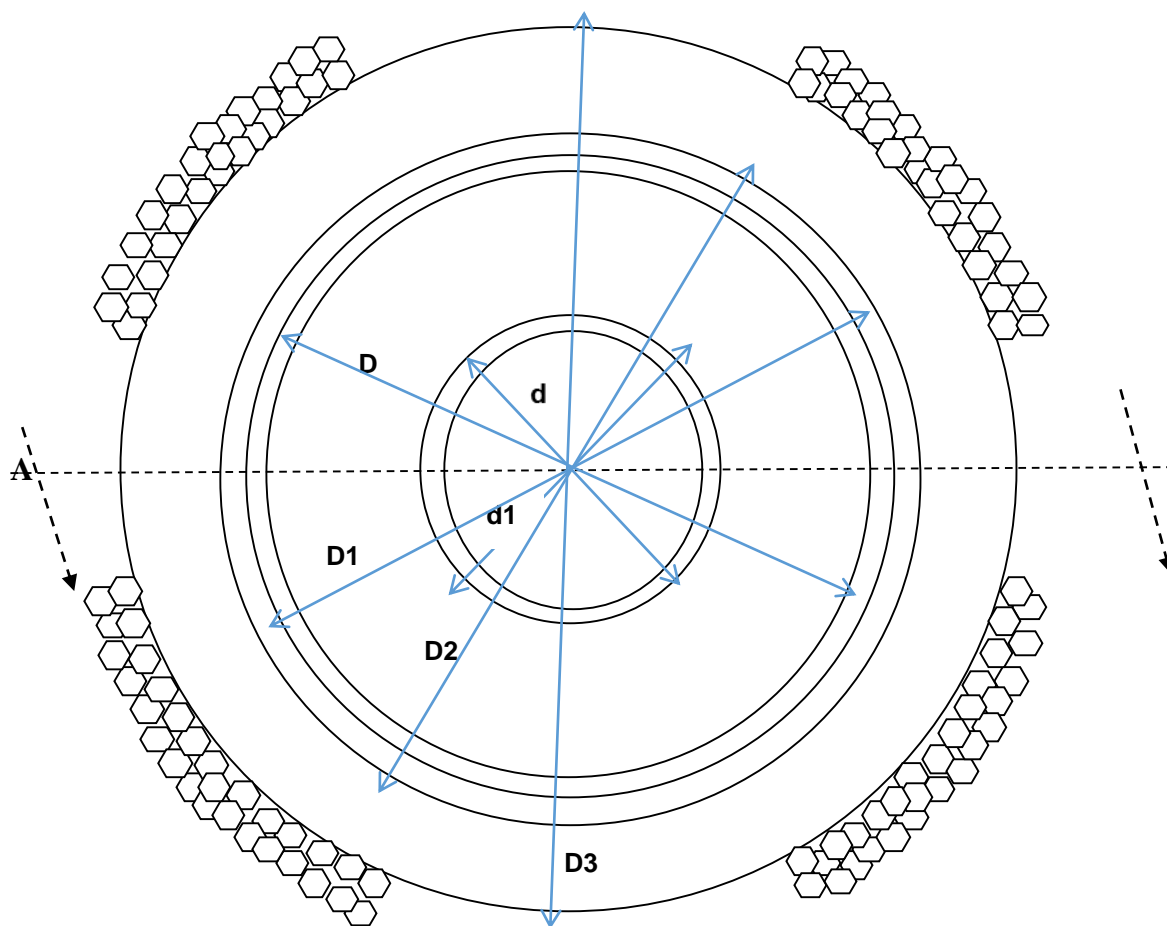
PRERJA A - A

### Profili i lerës (Pamje nga lart)

- D.** Dimetri i madh i lerës pas ndërtimit të strukturave
- D1.** Dimetri i madh i lerës (Gërmim)
- D2.** Dimetri i trotuarit
- D3.** Dimetri i oborrit të lerës
- d.** Dimetri i vogël i lerës pas ndërtimit të strukturave
- d1.** Dimetri i vogël i lerës (Gërmim)
- h.** Thellësia e lerës pas ndërtimit të strukturave
- h1.** Thellësia e lerës (Gërmim)
- Vu.** Kapaciteti max.ujëmbajtës i lerës
- Vg.** Volumi i gërmimeve për sipërf.të rrafshët
- Sk.** Pjerrësia e skarpatës ((jo më vogël se 2:1 ( $\leq$  50%))
- H.** Thellësia e konit të lerës
- Sb.** Sipërfaqja e bazës së vogël
- Sa.** Sipërfaqja anësore e lerës
- St.** Sipërfaqja e trotuarit
- So.** Sipërfaqja e oborrit
- M.Rr.**Muri rrethues i lerës

Gjatë piketimit duhet të mbahen në konsideratë përmasat e lerës. Në skicën e lerës janë të përcaktuara përmasat e lerës mbas ndërtimit të saj. Mbi këtë bazë janë bërë dhe llogaritjet e volumit të gërmimit dhe të kapacitetit ujëmbajtës, prandaj gjatë piketimit perimetrat do kenë diametra si më poshtë: diametri i madh të jetë 26 m, diametri i vogël të jetë 12 m, ndërsa thellësia e lerës 4.6 m: Në periferi të gropës piketohet dhe diametri i trotuarit i cili është 42 m<sup>2</sup> dhe diametri i murit rrethues 23 m. Forma e lerës do jetë rrethore.
