**RELACION TEKNIK**

**OBJEKTI:** - " Ndertim i ures se re mbi Perroin e Llixhes ne fshatin Jakodine ,Njesia administrative Shirgjan dhe Ndertim i ures se re mbi Perroin "Balta e Gaxhjes", ne rrugen e lagjes "Katund i Vjeter", Fshati Shushice,Njesia Adminstrative Shushice".

**Vendndodhja :** Fshati Jakodine ,Njesia administrative Shirgjan dhe Fshati Shushice, Njesia Adminstrative Shushice, Elbasan

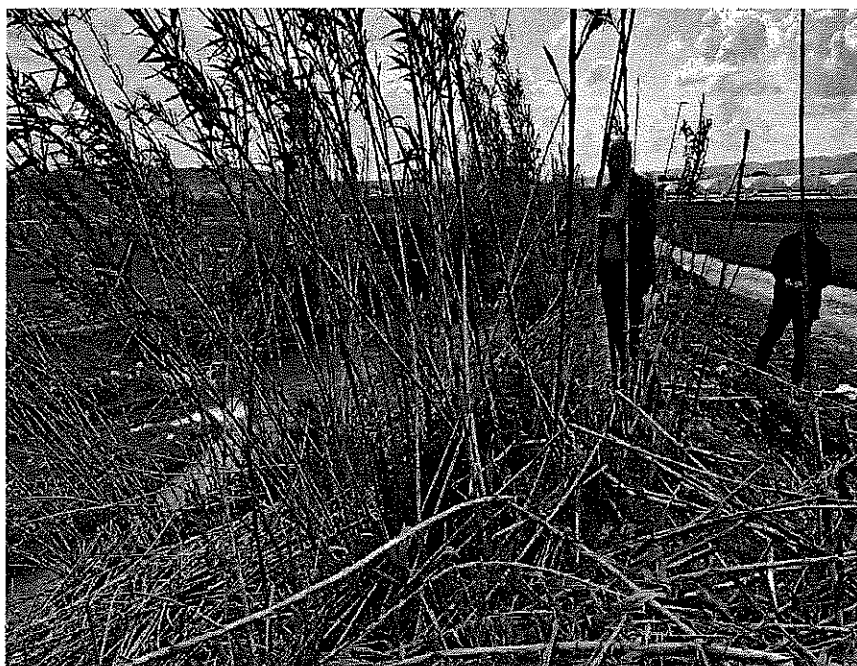
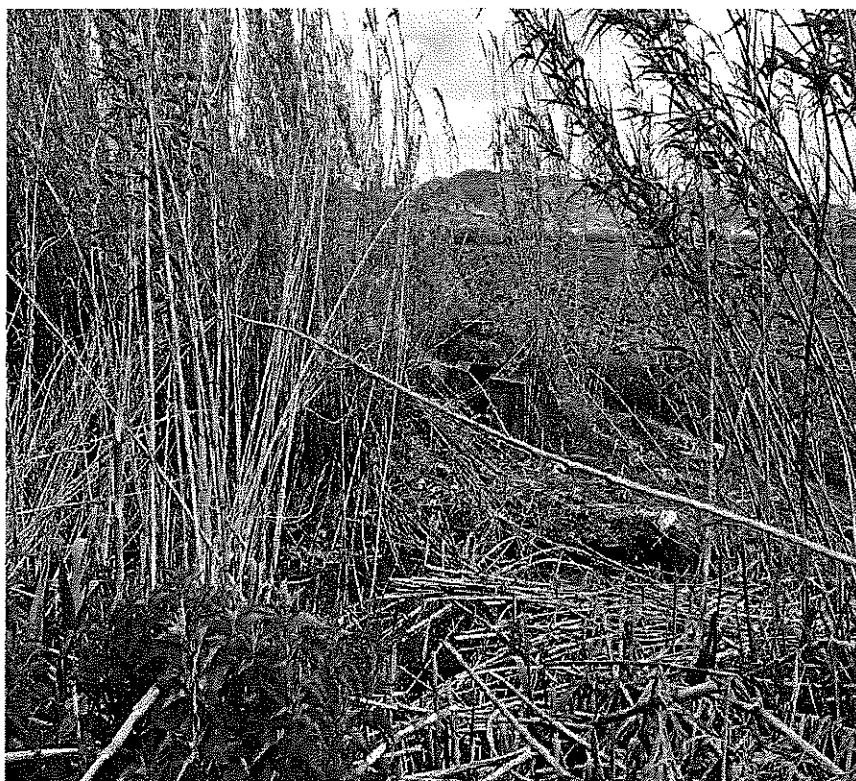
Fig.1 Foto te gjendjes ekzistuese

Ne fshatin Jakodine Njesia Administrative Shirgjan ndodhet rruga bujqesore Jakodine – Gjonme e cila inceptohet me perroin e Llixhes ne distance rreth 500m nga rruga bujqesore Shirgjan – Gjergjan. Aktualisht levizja e mjeteve dhe kembesoreve behet nepermjet perroit te Perroit te Llixhes ne prani te ujrave te ketij Perroi duke sjelle edhe rrezikim te mjeteve bujqesore dhe kembesoreve qe kalojne ne te.

Gjendja faktike e ures paraqiten si në fotot e mëposhtme:

- Ndertim i tombinos b/a boks (3\*3 ) m me gjeresi B = 5m
- Ndertim i kater speronave betonit me ggatesi L = 5m dhe lartesi te ndryshueshme nga H = 1- 4.2m .
- Mbushje me cakull mbi tombinon e re .

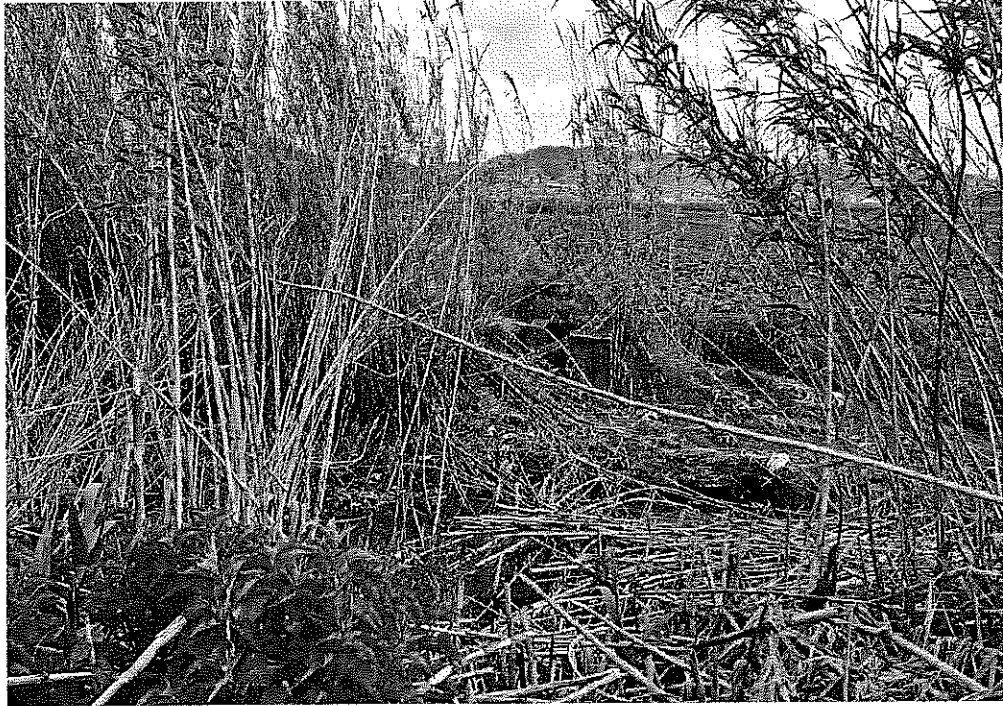
Foto te gjendjes ekzistuese

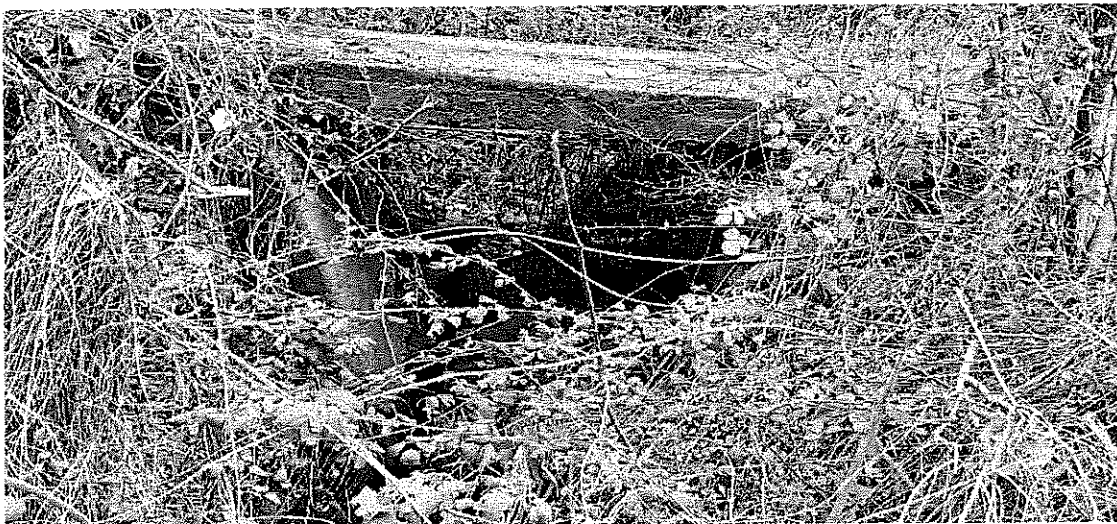
Ura e Përroit të Gurrës, në fshatin Katund i Vjetër, Njësia Administrative Shushicë ndodhur në aksin rrugor “Katund i Vjetër” ka këto parametra: Hapësirë drite  $H_d = 3$  m dhe Gjërësi kaluese  $B = 4$  m, gjatësia e urës 5 m. Ura është e mbështetur mbi (shpatulla betoni mbi të cilat është betonuar soleta Beton arme). Aktualisht gjendja e ures paraqitet si vijon : Ujrat e perroit te Gurrës shkaktuar gerryerje e bazamentit te urës duke shembur dy ballnat e urës (shpatullat nga të dyja krahët ) duke e nxjerrë jashtë funksionimit këtë urë. Dëmtimi i ballnave ka ardhur si pasojë e gërryerjes së bazamentit edhe 60 cm nën kuotën e tabanit të mbështetjes, nga prurjet e përroit të Gurrës duke sjellë shembjen e kësaj ure. Gjendja faktike e ures paraqiten si në fotot e mëposhtme:

Foto te gjendjes ekzistuese

- Prishje te shtrsa betoni dhe mureve te gurit ekzistues te ures
- F.V Tombino fi1200 mm b/a
- Beton C 16/20 per H/D
- Mbushje me cakull mbi tombinon e re .

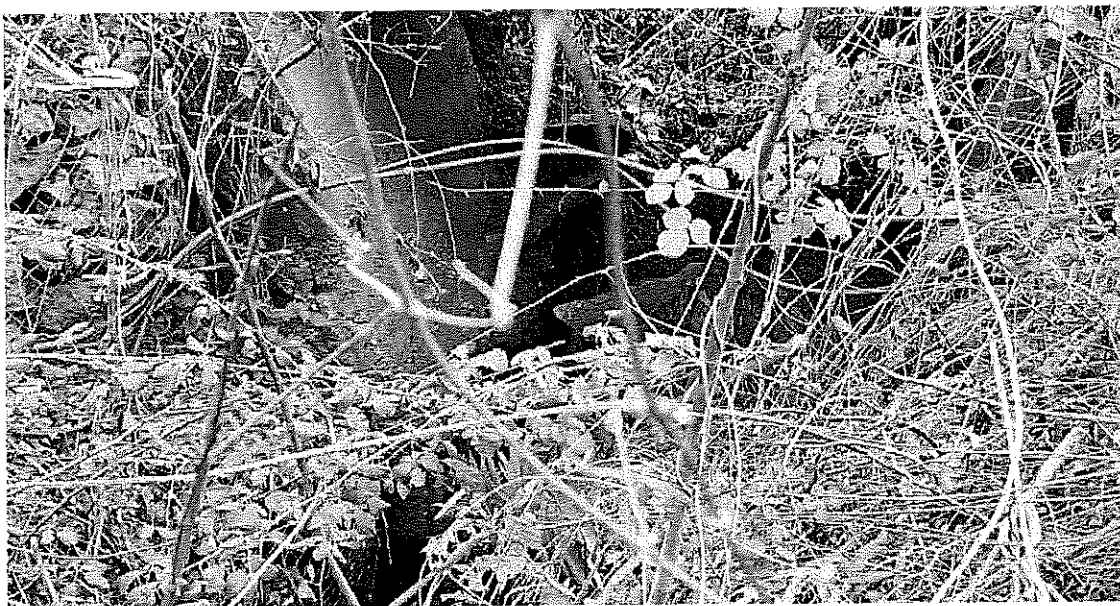
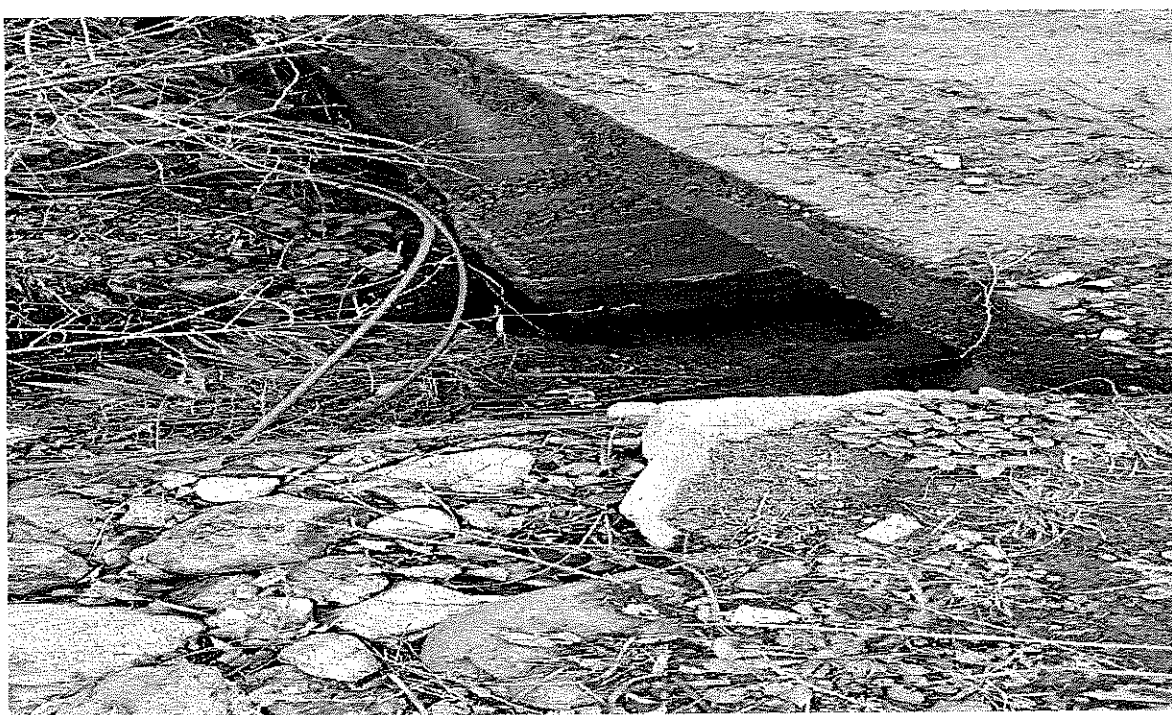
Foto te gjendjes ekzistuese
