## DETYRË -PROJEKTIMI

**OBJEKTI: MBROJTJA NGA UJRAT E LARTA TË KANALIT: “PËRROI I BARDHË”  
QYTETI PËRMET**

Vëndndodhja e objektit : Mbi Lagjen e vjeter historike, Qyteti Përmet.

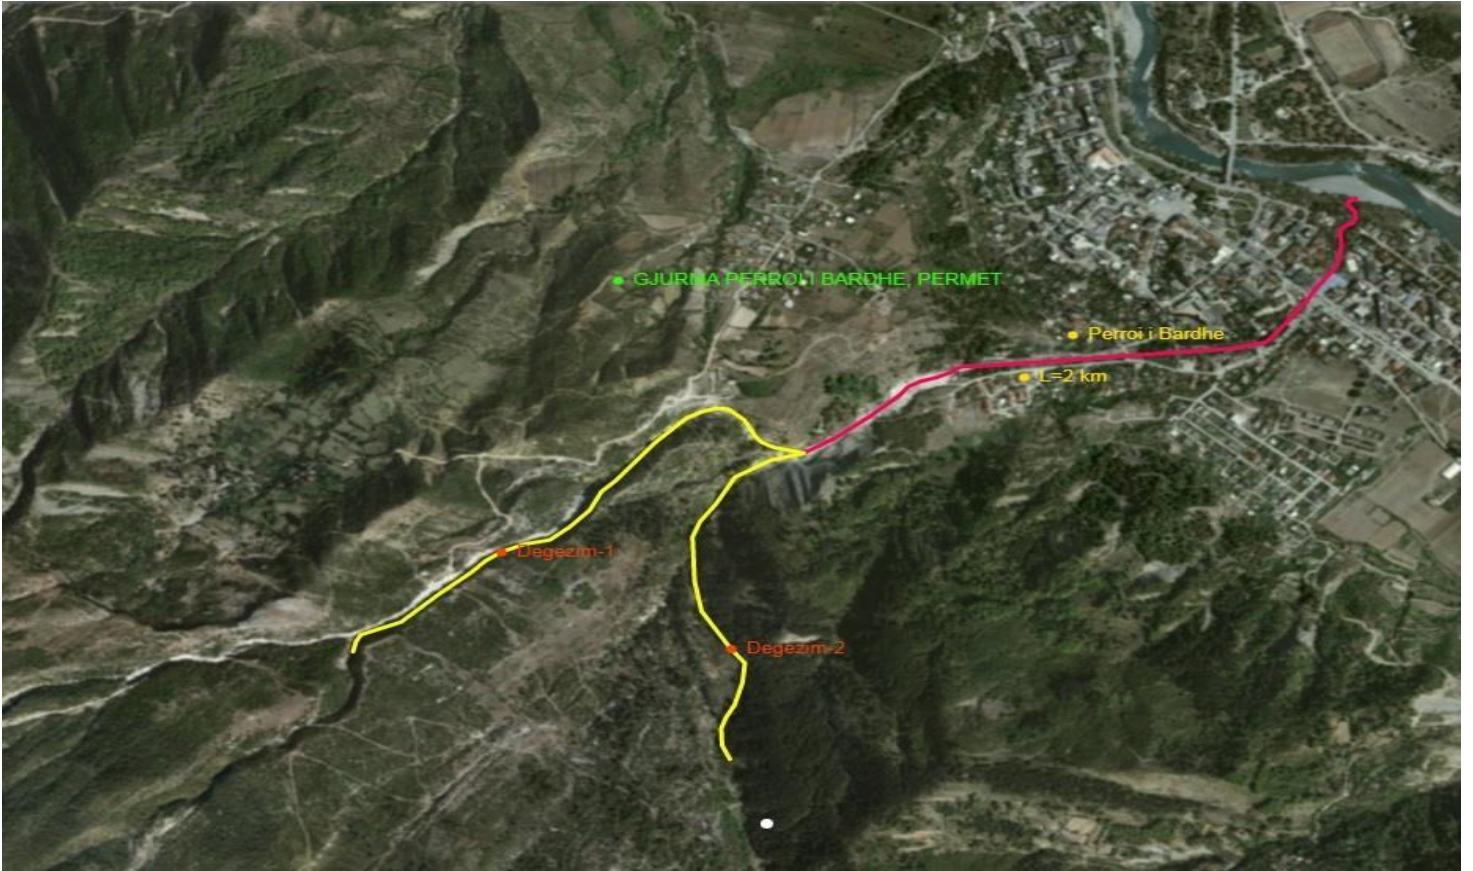
Gjurma ekzistuese perroi i bardhe L=2 km

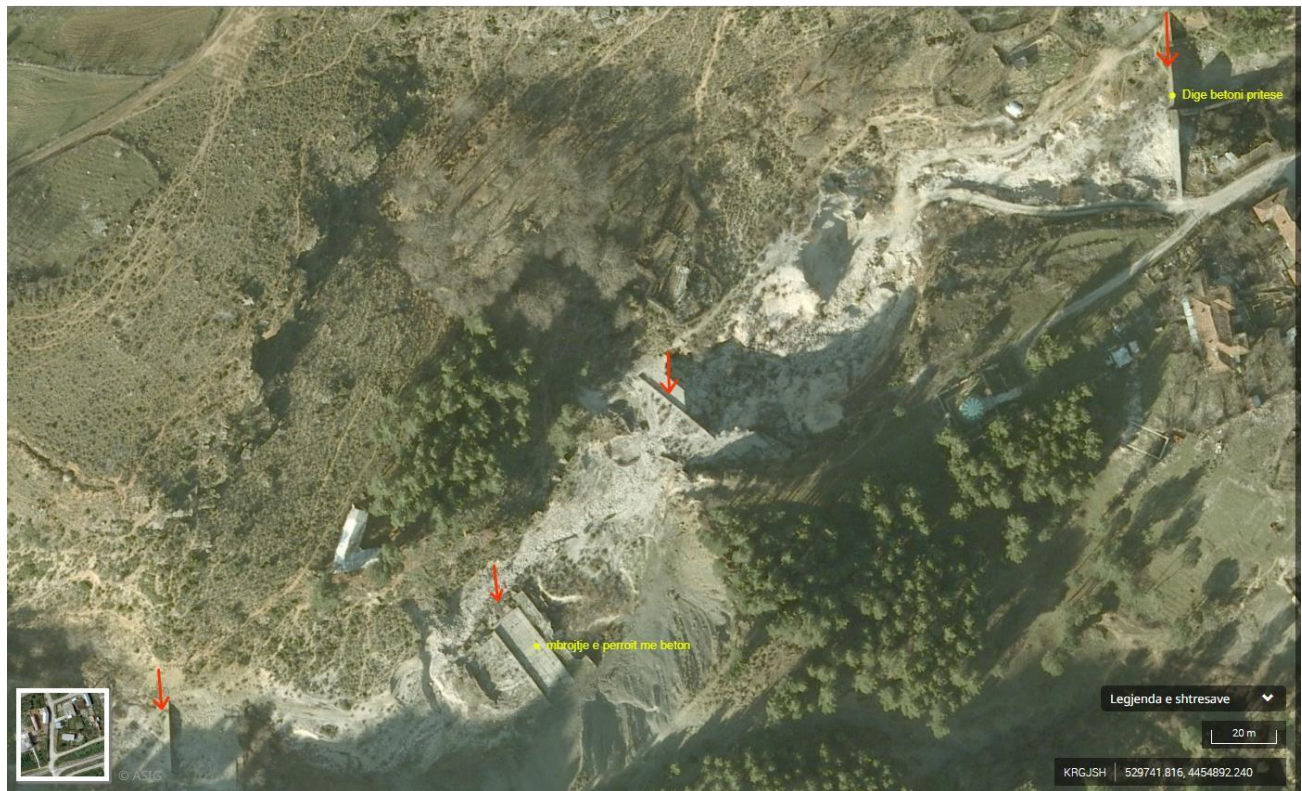
### **Elemente te mbetur te mbrojtjes se dikureshme e perroit te bardhe**

*Mbrojtja e dikureshme e ujrave te larta te kanalit perroi i bardhe eshte realizuar rreth viteve 1965 e cila ishte e realizuar me prita me mure gabion me qellim depozitim e inerteve qe vijne nga vershimi i ujrave si dhe shtresa betoni me qellim levizjen e ujrave ne menyre te kontrolluar drejt kanalit te betonit sipas seksionit tip.*

*Aktualisht keto prita jane te shkaterruara si rezultat i erozionit si dhe demtimit te mureve te gabionit nga persona te pa autorizuar apo te papergjegjshem.*

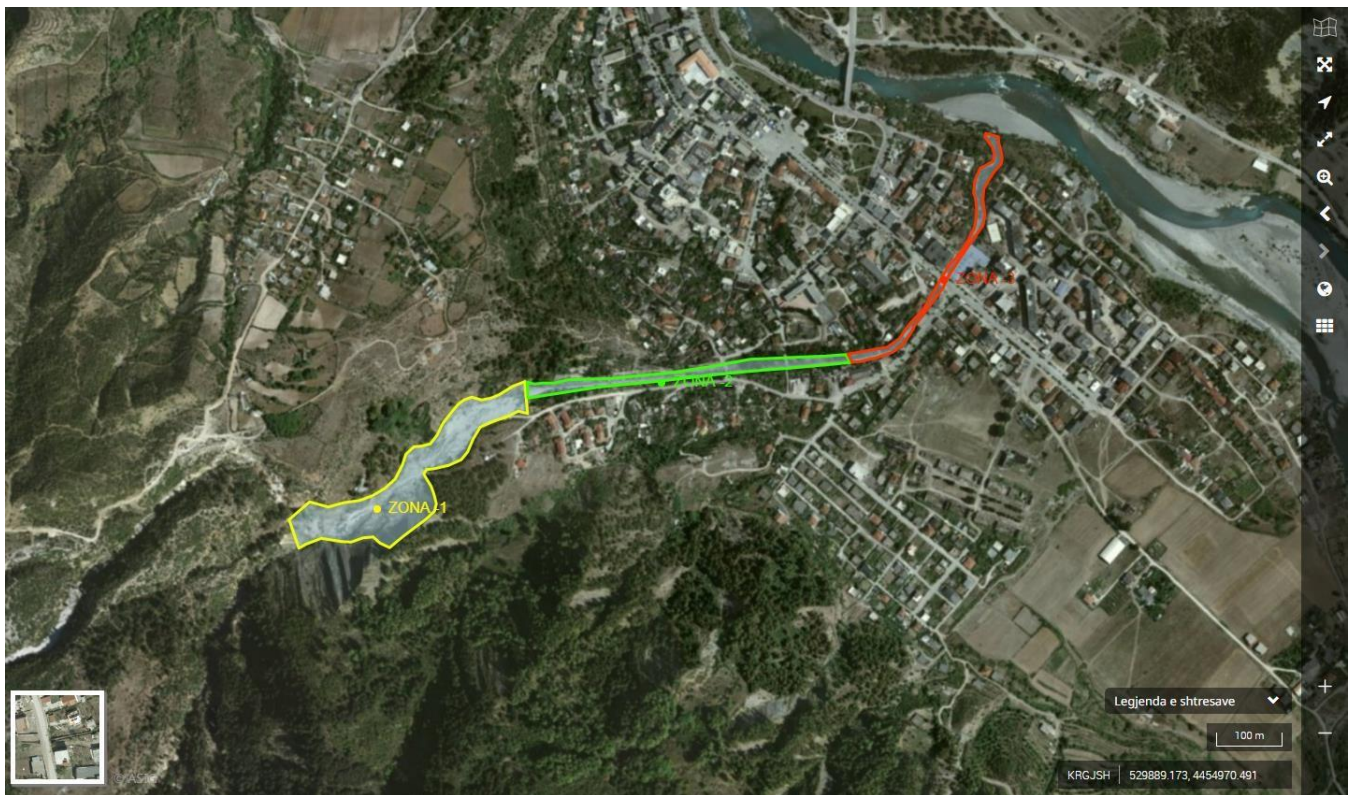
**Zona ku duhet te nderhyet ne infrastrukturen e kanalit**

*Zona-1 ndertimi i pritave dhe shtreses betonit , Zona-2 eshte me seksion tip kanali me beton i ndertuar, Zona-3 ndertimi seksionit tip te kanalit me beton i mbuluar.*

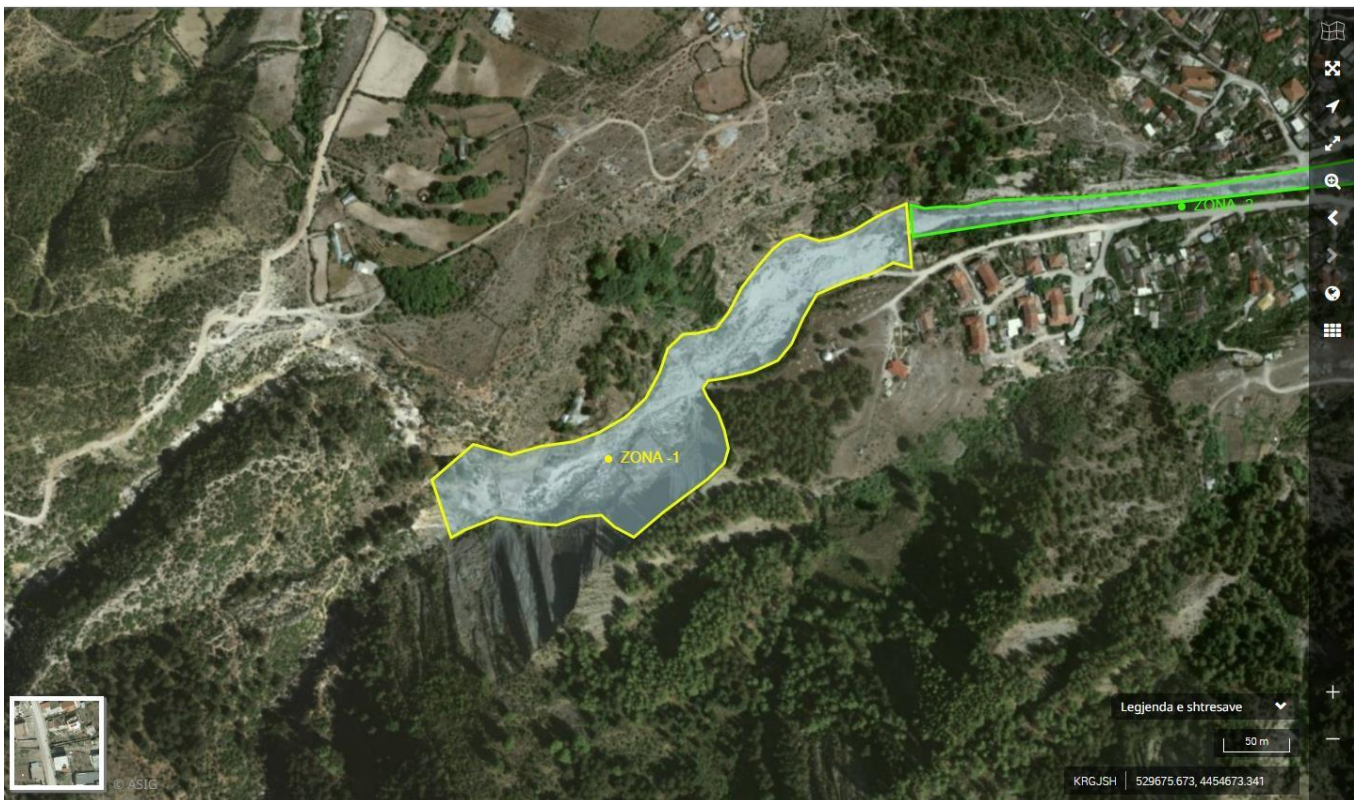
**ZONA-1 Zona ku duhet te ndertohen pritat dhe shtresat e betonit**

*Ne kete zone grumbullohen ne kanal nga rrjedhjet e perrenjeve dhe rrekeve qe vijne nga mali i Dhembelit. Se bashku me ujrart te cilat vershohen ne sasi te konsiderueshme ato sjellin edhe aluvione te lojeve te cakellit, gureve te medhenj, dhera e peme te shkuluara te silat vazhdojne rrjedhen ne drejtim te qytetit.*

- 1- **Ndertimi i pritave** (zona-1) me qellim depozitimin e materialeve inerte qe vijne nga prurjet me nje gjatesi rreth 500 ml. Duke patur parasysh ndertimin ekzistues te ketyre pritave (tashme te shkaterruara) duhen 3 te tilla duke u ndertuar me mur gabion ne drejtimin terthor te kanalit, po ashtu edhe ne mure gabioni ne faqet anesore te kanalit me qellim evitimin e gerryerjeve nga ujrat. Terreni me nje disnivel te madh e ben te nevojeshme ndertimin e tyre per te shuar energjine qe krijohet si rezultat i pjerresise se madhe.

- 2- **Shtrese betoni mbi keto prita** me qellim uljen e energjise levizese te ujrave ne rast te prurjeve te medha. Keto shtresa do te realizonin levizjen e ujit ne menyre te kontrolluar mbasi depozitimi i inerteve eshte bere ne “prita”

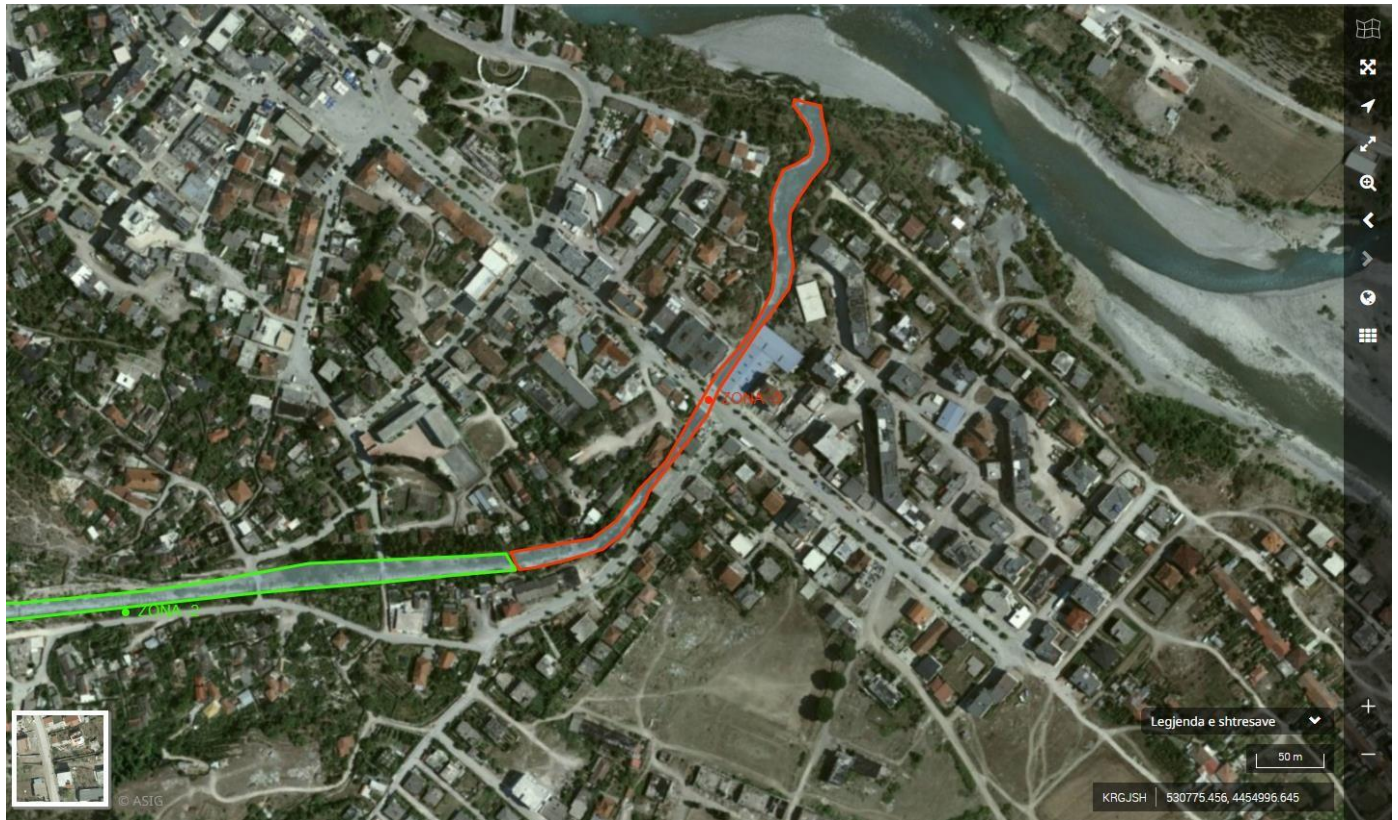
**ZONA-3 ku duhet te ndertohet seksioni tip i kanalit me beton i mbuluar**

*Sic shihet kanali ne kete seksion kalon ne nje zone me infrastrukture urbane te ndertuar me objekte private dhe kalon pothuajese ne zonen qendrore te qytetit.*

- 3- **Vazhdimin e ndertimit te seksionit tip te kanalit** (zona-3) deri ne daljen ne lumin Vjose. *Seksioni tip i kanalit ekzistues eshte funksional ne nje gjatesi rreth 600 ml.* Vazhdimi i ndertimit te kanalit sipas ketij seksioni me nje gjatesi rreth 800 ml kalon ne pjesen me te ndertuar nga ana e ndertimeve private. Ky kanal mund te realizohet sipas kanalit tip ekzistuespor mund te jete i mbuluar duke realizuar mbi te elemente te mobilimit urban si rruge-lulishte etj.

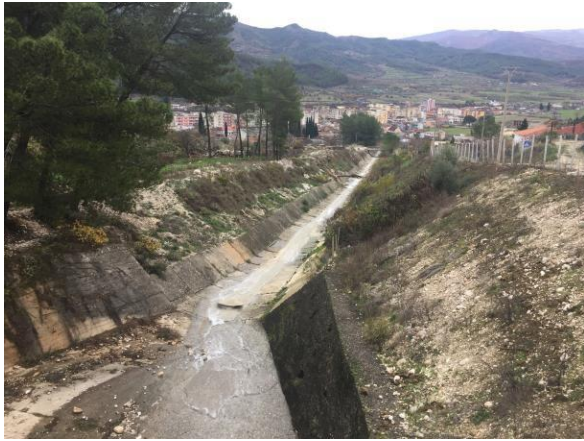
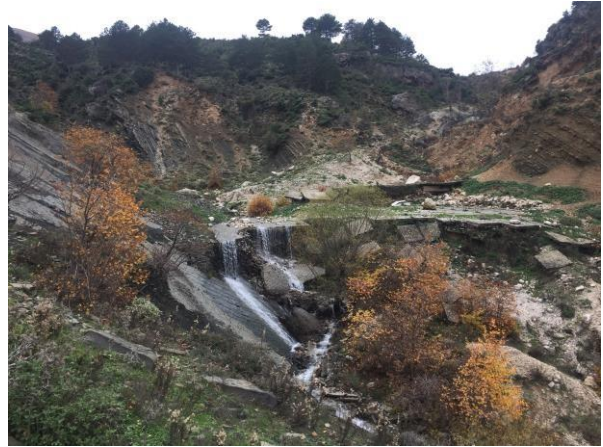
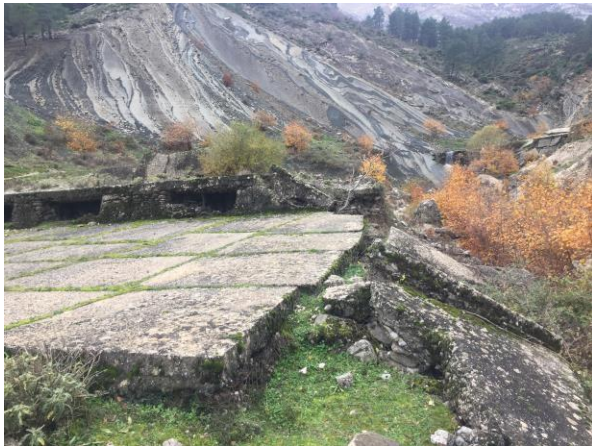
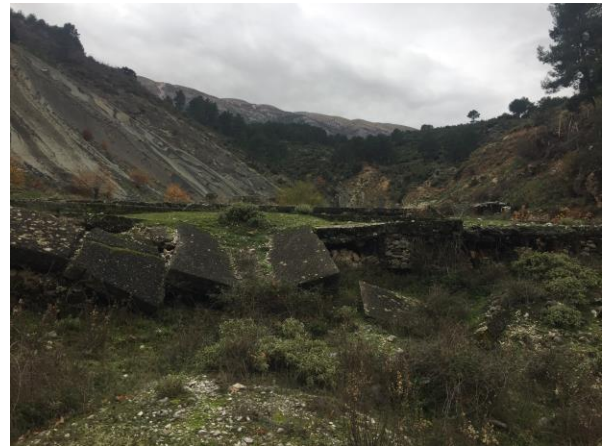
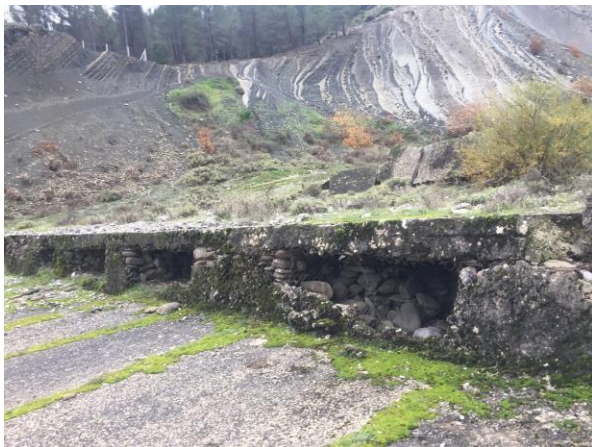
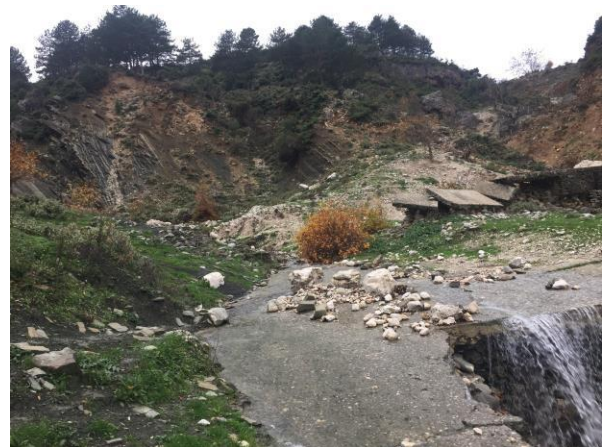
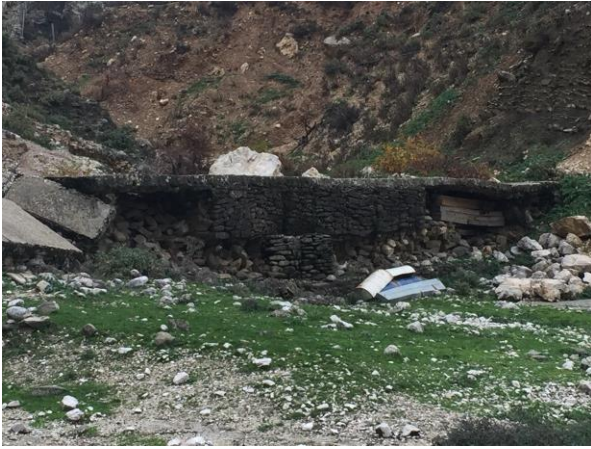
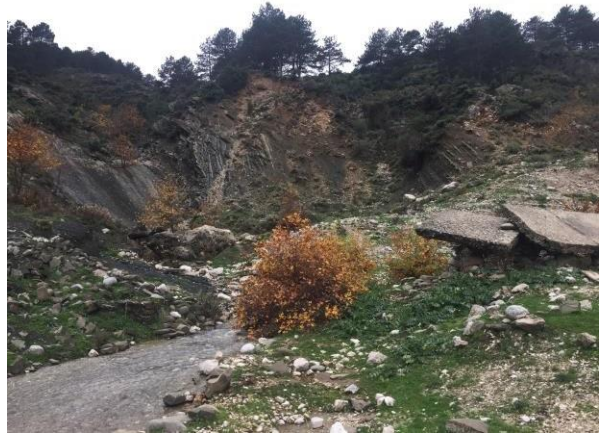
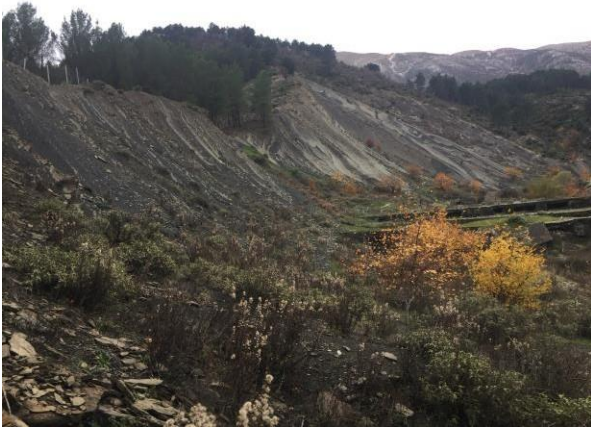
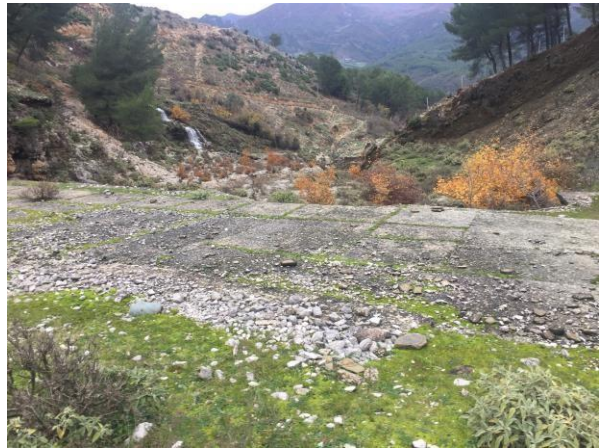
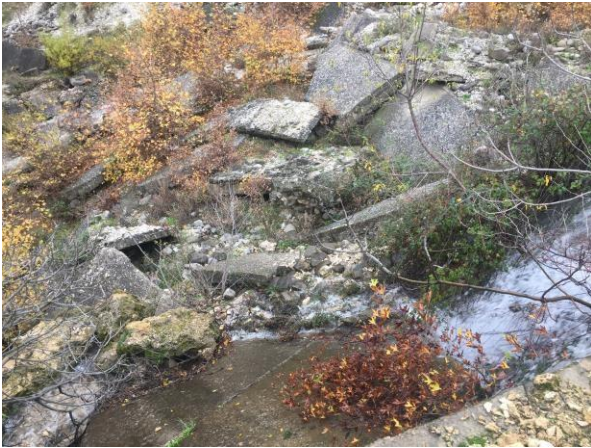
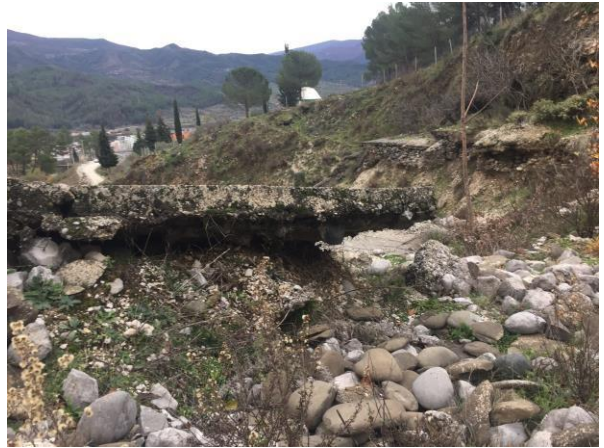
**FOTO TE GJENDJES EKZISTUESE**

Skarpatat e këtij perroi janë subjekt i erozionit dhe argjinatura origjinale është aktualisht jashtë funksionit. Struktura e skarpatave të kanalit, **e bërë me beton**, është përkeqësuar dhe bimësia, që ka zgjeruar çarjet në beton. Kjo gjendje e degraduar mund të ndikojë në permbytjet e zonës përrreth kanalit.
