Projektuesi
AD-STAR

RELACIONI TEKNIK

«RESTAURIMI I LAPIDARIT “USHTARI I PANJOHUR” PËRMET»

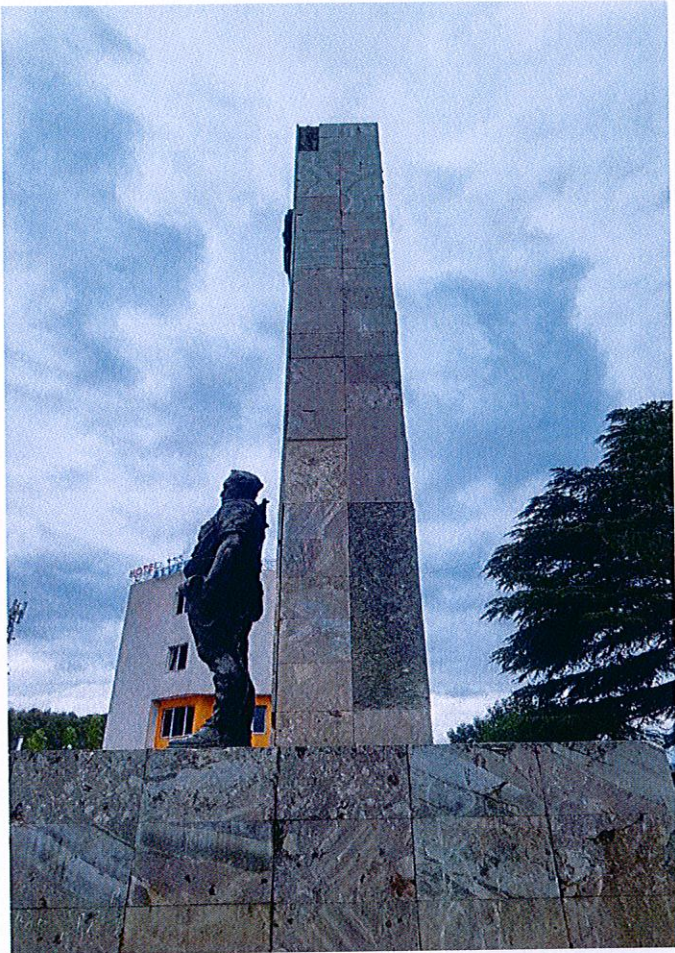
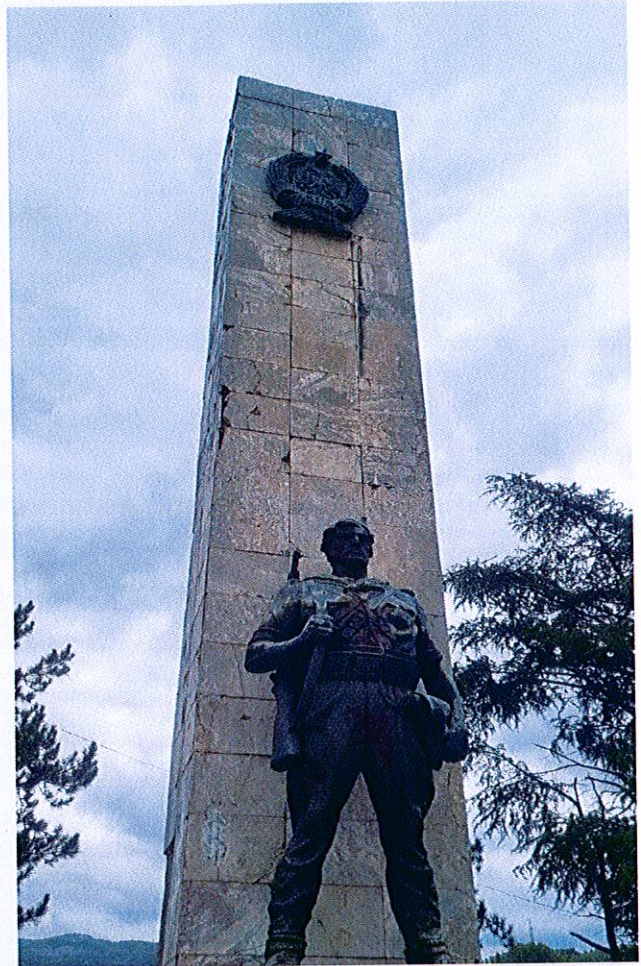
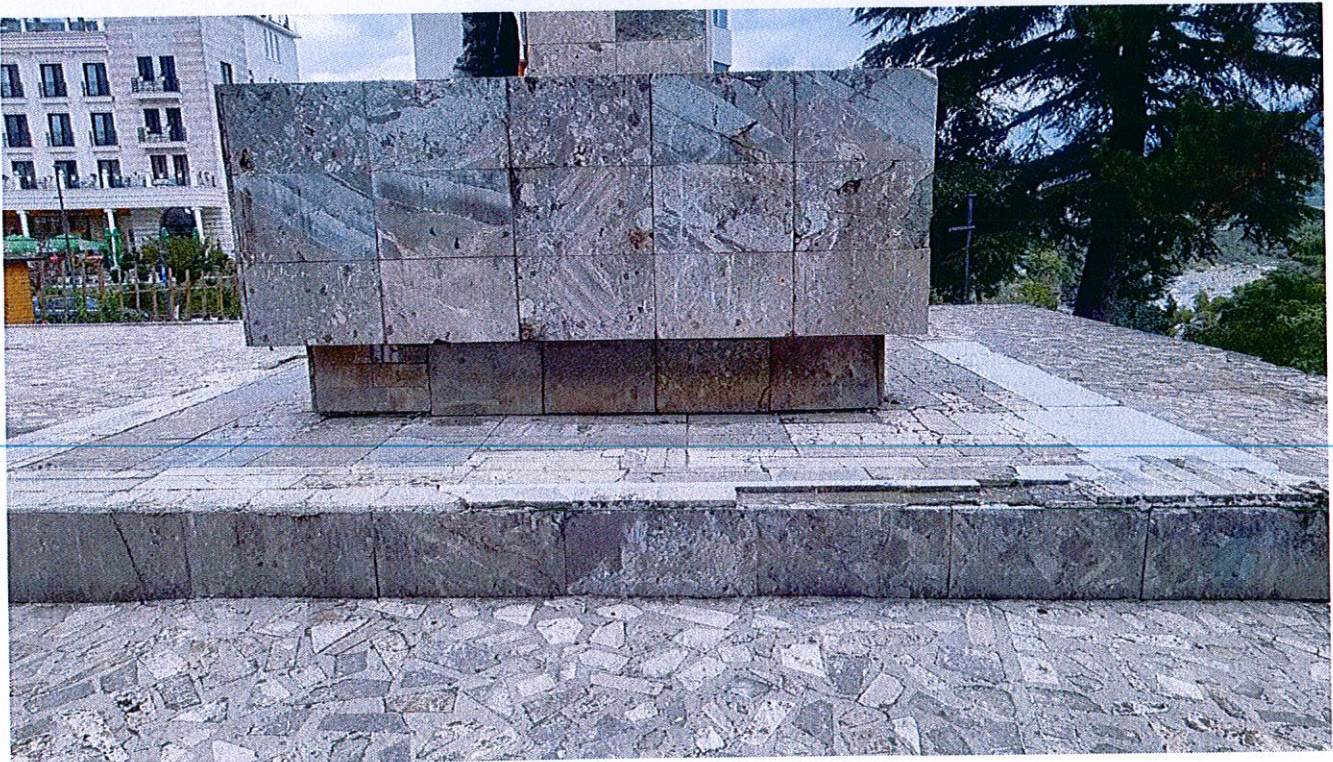
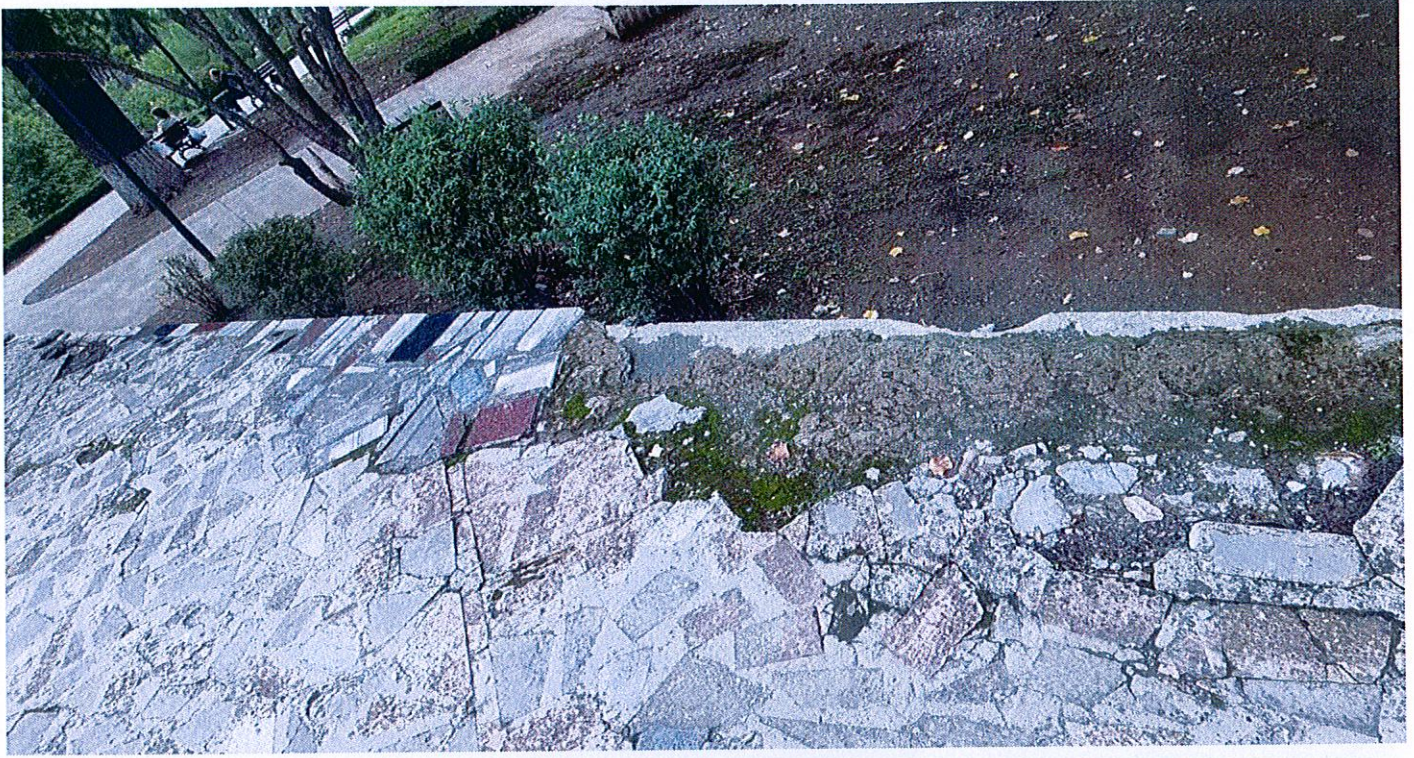
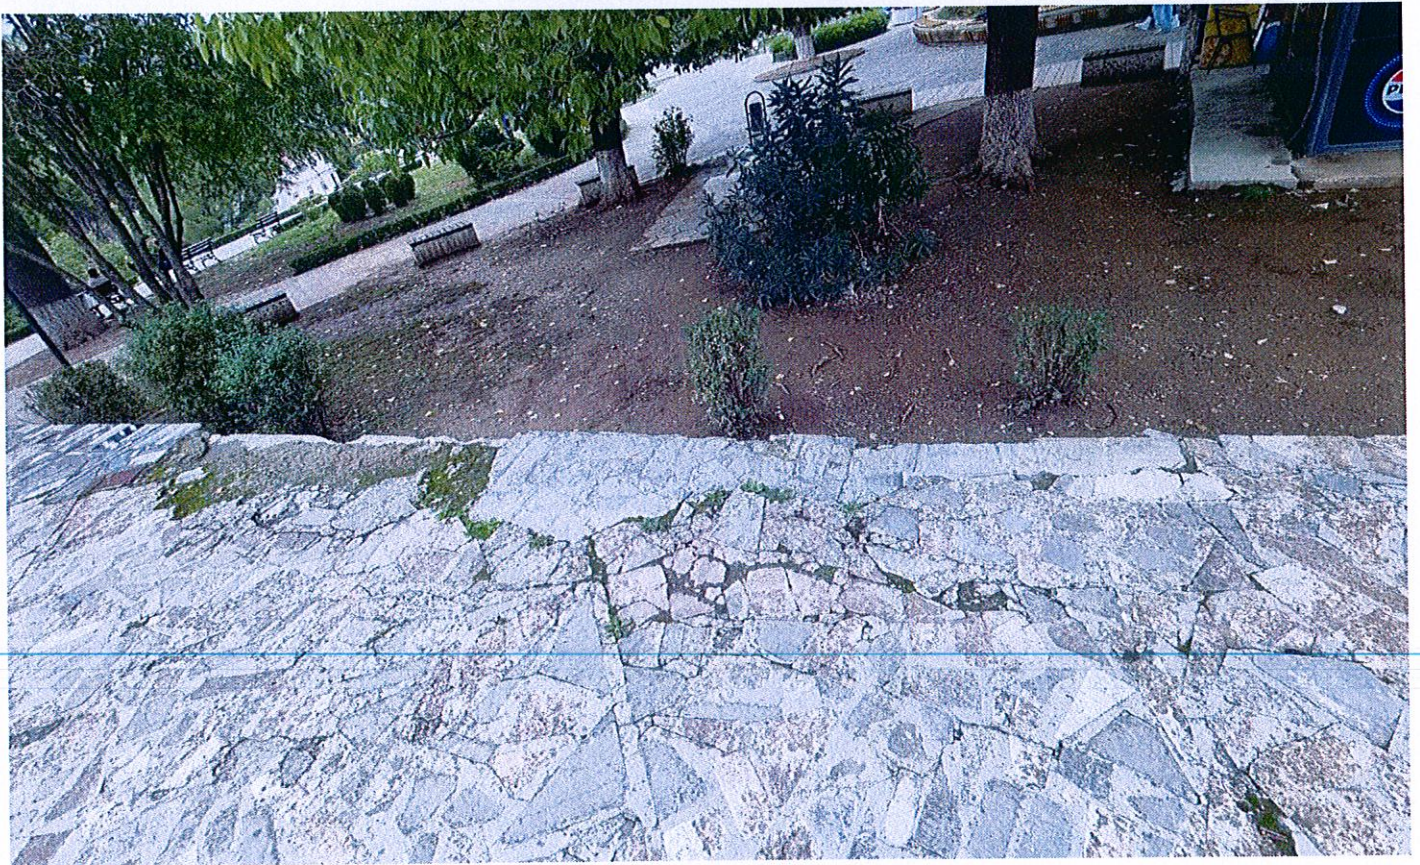
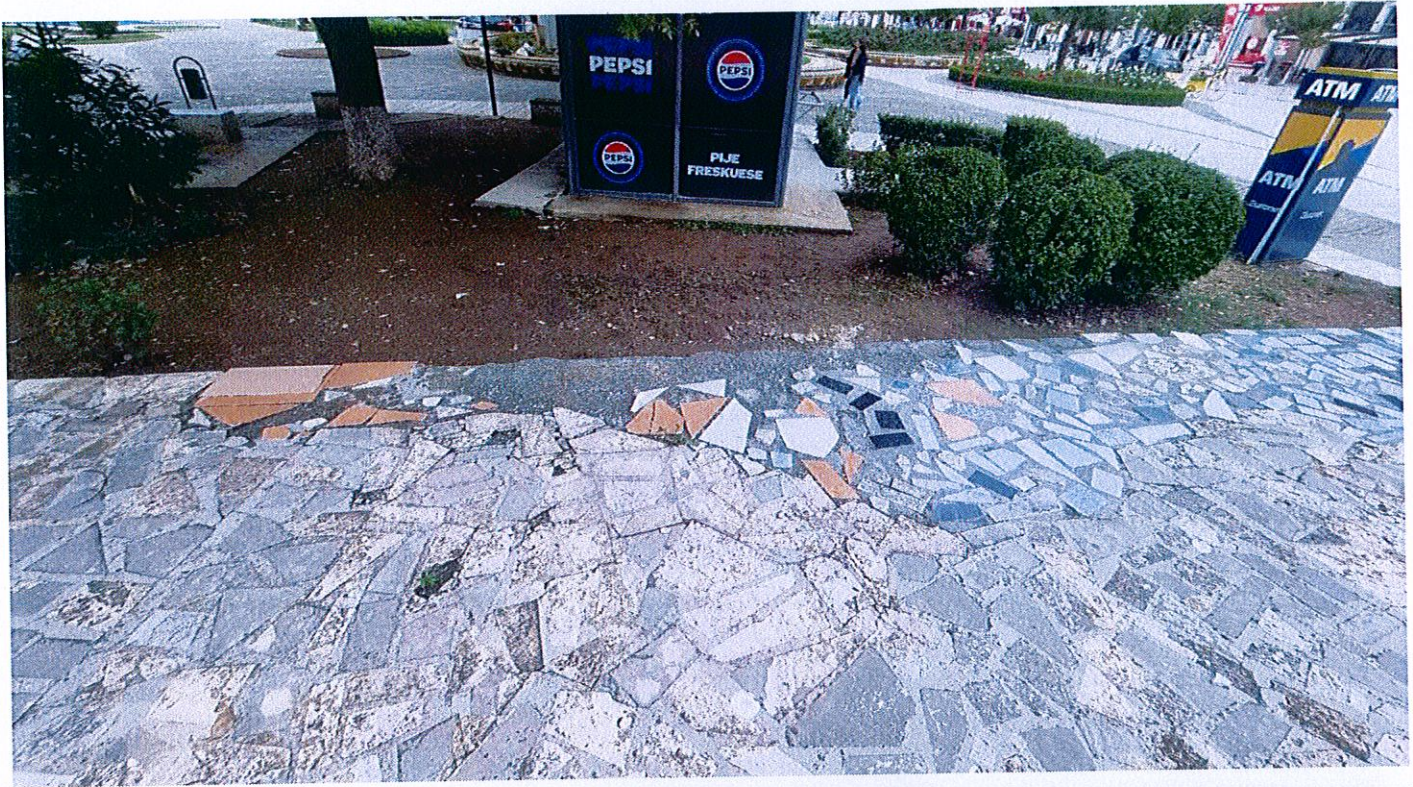
Një nga problemet kryesore është degradimi i veshjes së jashtme të sheshit, pedestalit dhe obeliskut, i cili është i mbuluar me pllaka mermeri. Këto pllaka kanë filluar të shkëputen nga baza për shkak të faktorëve ambientale si lagështia, ndryshimet termike dhe ekspozimi i vazhdueshëm ndaj kushteve atmosferike. Ky proces degradimi ka krijuar çarje dhe zhvendosje të pllakave, duke formuar fragmente të lirshme që mund të bien, çka përbën një rrezik të drejtpërdrejtë për qytetarët dhe vizitorët që frekuentojnë sheshin qendror. Një pjesë e pllakave të mermerit që veshin pjesën vertikale të obeliskut janë aktualisht të rëna. Për të adresuar këtë problem, nevoja për rehabilitim përfshin heqjen me kujdes në mënyrë manuale të pllakave, pastrimin dhe nivelimin e sipërfaqeve, si dhe zëvendësimin e pllakave të humbura me mermer të ngjashëm në cilësi dhe ngjyrë, për të ruajtur uniformitetin e sipërfaqes. Kjo ndërhyrje do të sigurojë jo vetëm stabilitetin strukturor, por edhe mbrojtjen nga erozioni i mëtejshëm, duke zgjatur jetëgjatësinë e pedestalit si element bazë i kompozimit arkitekturor.

Gjithashtu, skulptura qendrore e bronzit, e cila përfaqëson figurën e Ushtarit, tregon shenja të qarta korrozioni në sipërfaqe, të shkaktuara nga oksidimi natyror i metalit në kontakt me ajrin, reshjet dhe ndotësit urbanë. Korrozioni

manifestohet në formën e njollave të gjelbra dhe të zeza (patina oksiduese), si dhe disa çarjeve të vogla, duke ndikuar në pamjen estetike dhe integritetin artistik të statujës.

Gjendja ekzistuese e lapidarit ilustrohet me foto si më poshtë:

Për të trajtuar këtë, kërkohet një proces pastrimi profesional duke përdorur metoda kimike të buta dhe mekanike, si larje me solucion neutral dhe aplikim të shtresave mbrojtëse (si dyll dhe llaqe speciale për bronz), pa dëmtuar formën origjinale. Ky restaurim do të rikthejë shkëlqimin dhe detajet e dizajnit, duke ruajtur linjat e forta dhe simbolikën e skulpturës si element dominues i monumentit.

- Sipërfaqet vertikale të sheshit, pedestalit dhe obeliskut do të zhvishen nga shtresat e vjetra të mermerit të dëmtuar, duke hequr si fillim me kujdes çdo material të lirshëm që mund të krijojë rrezik. Suvatimi ekzistues, i cili ka humbur cilësitë e materialit për shkak të lagështisë dhe kohës, do të pastrohet plotësisht me mjete mekanike të buta për të shmangur dëmtimin e bazës strukturore.

- Në zonat horizontale të sheshit, pedestalit dhe obeliskut, shtresa e sipërme e mermerit do të hiqet me kujdes, duke identifikuar dhe eliminuar pjesët e çeduar ose pjesët ku ka çarje.

- Shtresa ekzistuese e betonit në sheshin përreth do të priset për shkak se në gjendjen ekzistuese vihen re deformime, çedime dhe çarje. Në këtë mënyrë krijohet një bazë e pastër për shtresat e reja, pa ndikuar në themelet e monumentit.
