RELACION

REHABILITIMI I TERRENEVE SPORTIVE NE SHKOLLAT E QYTETIT:

SHKOLLA 9 VJECARE “ADEM SHEME”, SHJOLLA 9 VJECARE “9 TETORI”,SHKOLLA E MESME “HASAN TAHSINI”,SHKOLLA 9 VJECARE CUKE DHE SHKOLLA 9 VJECARE NE LAGJEN GJASHTE

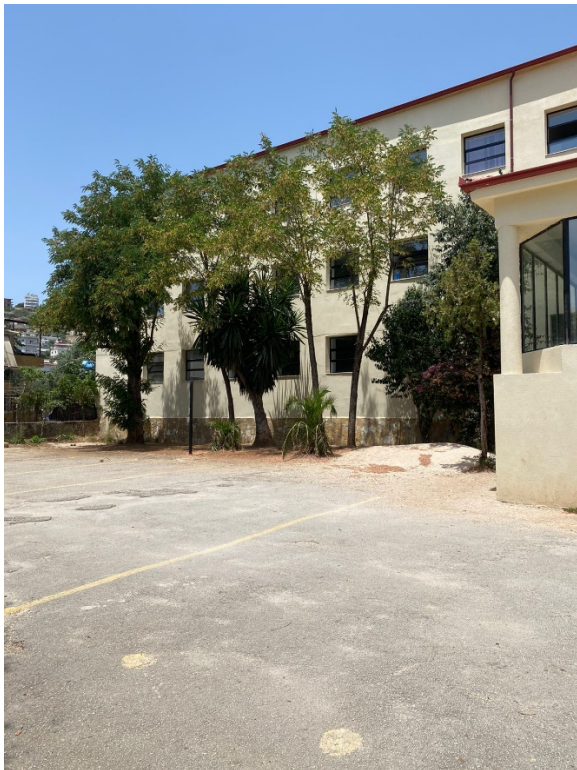
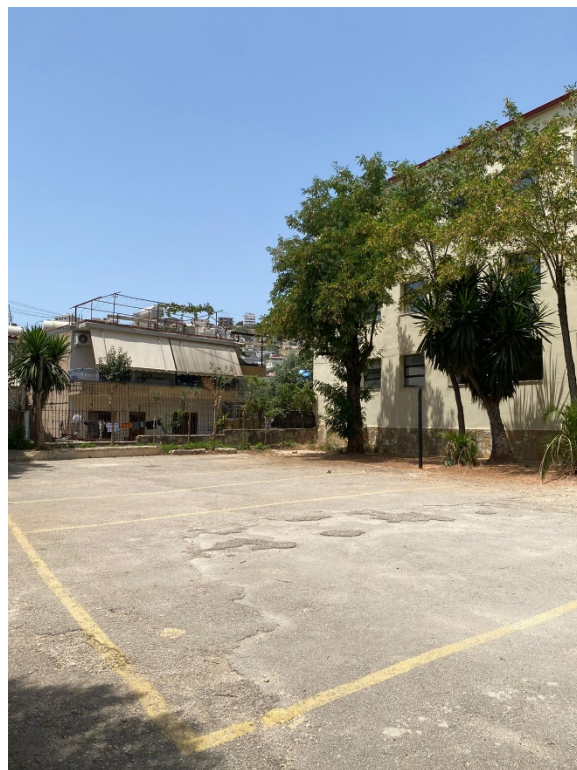
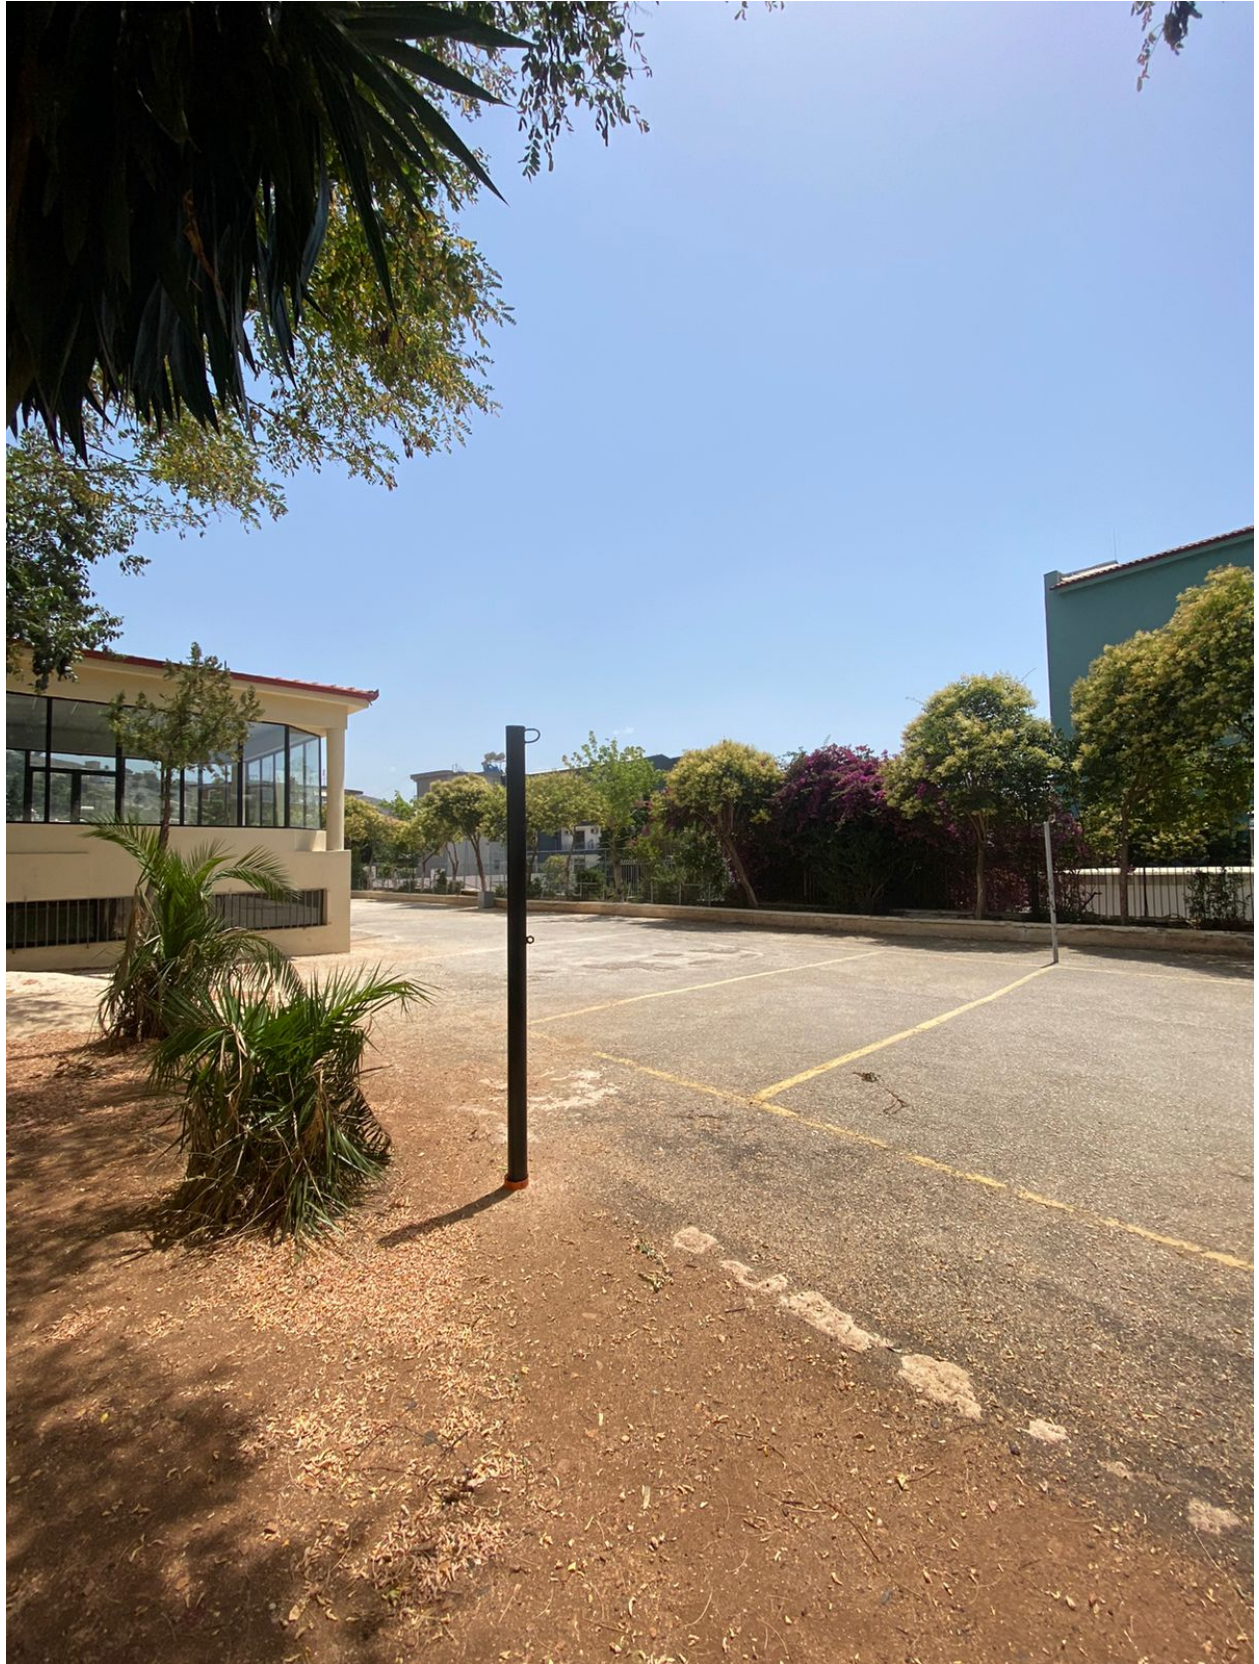
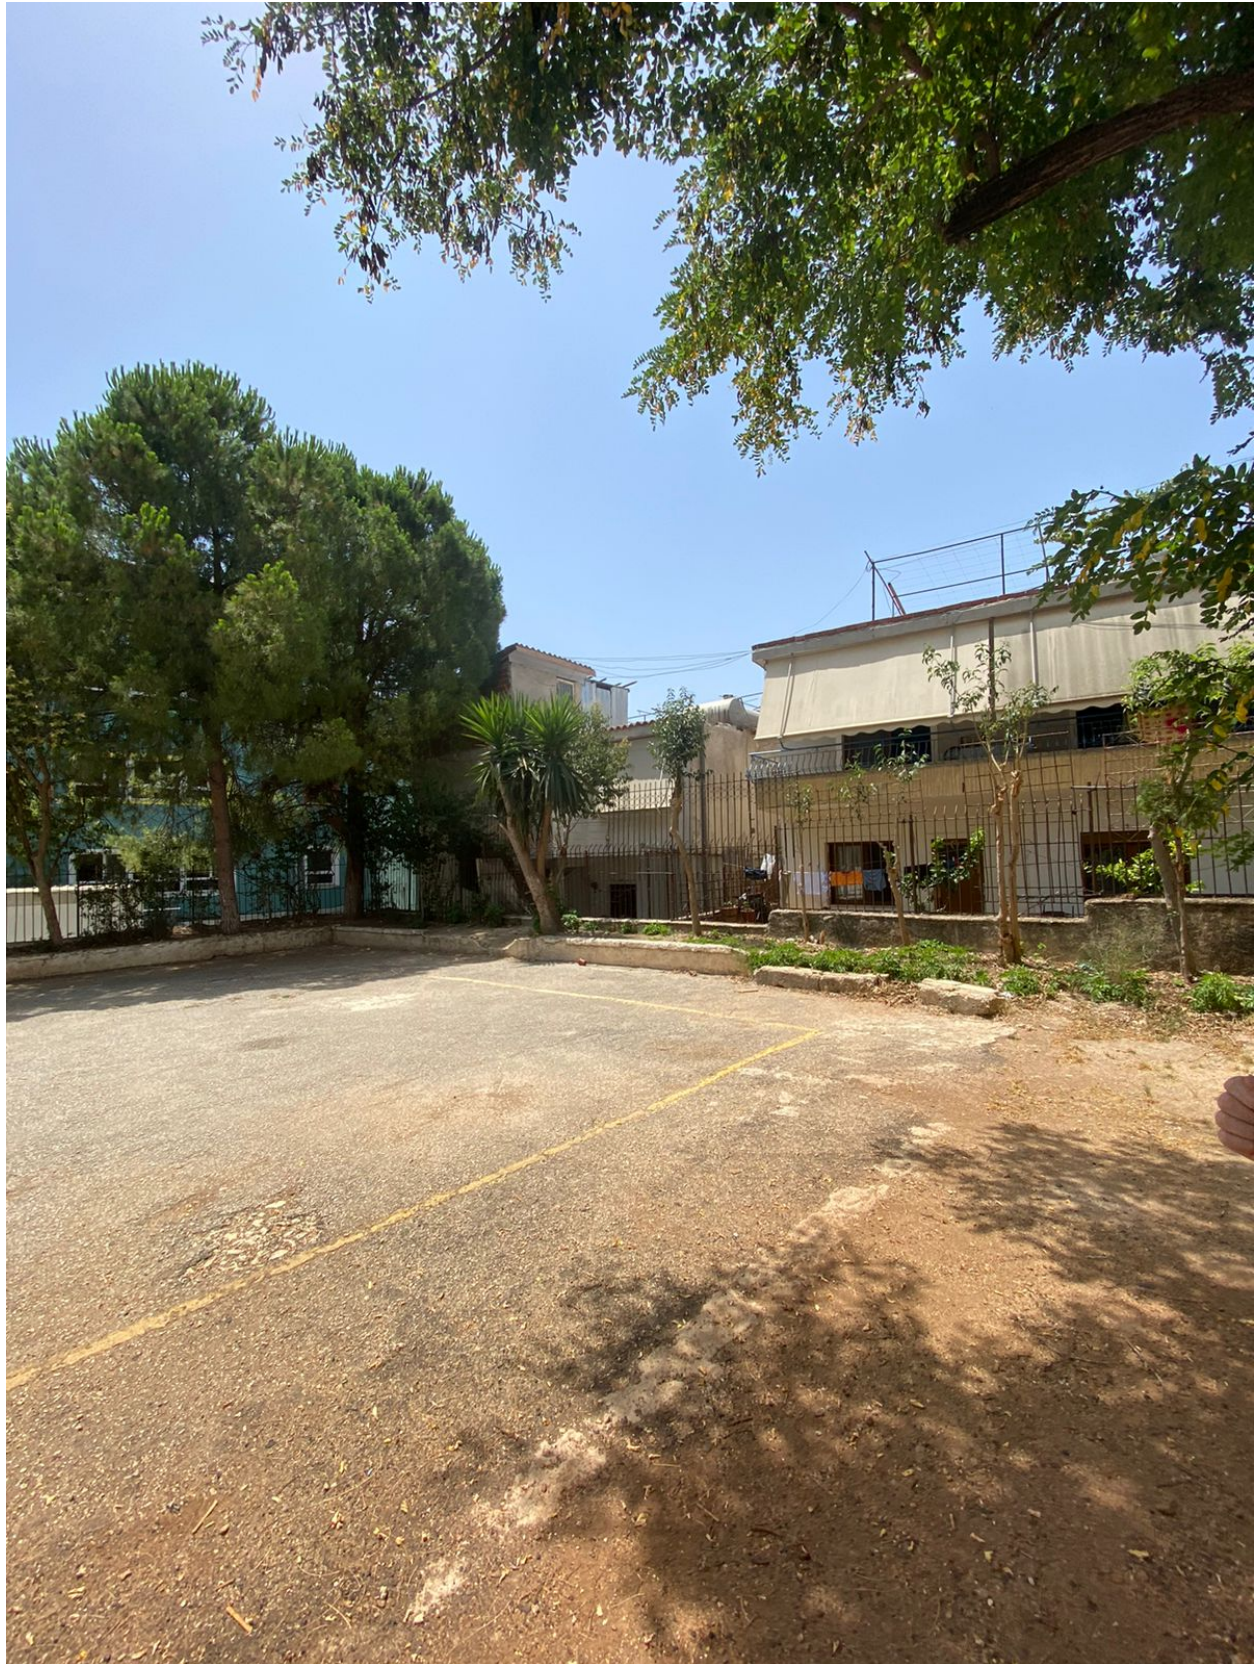
Shkolla 9 vjecare “Adem Sheme”

Oborri i shkolles “Adem Sheme” eshte nje hapsire e pashfrytezuar. Aktivitetet sportive shpesh here zhvillohen ne oborrin e shkolles ku terreni nuk eshte i pershtatshem pasi eshte i shtruar me beton. Ne pjesen jug-perendimore ekziston mundesia per krijimin e nje terreni sportive.

Krijimi i nje fushe basketbolli dhe rehabilitimi i pjeses perreth saj do te kishte nje efekt te menjehershem per shtimin e aktiviteteve sportive ne shkolle.

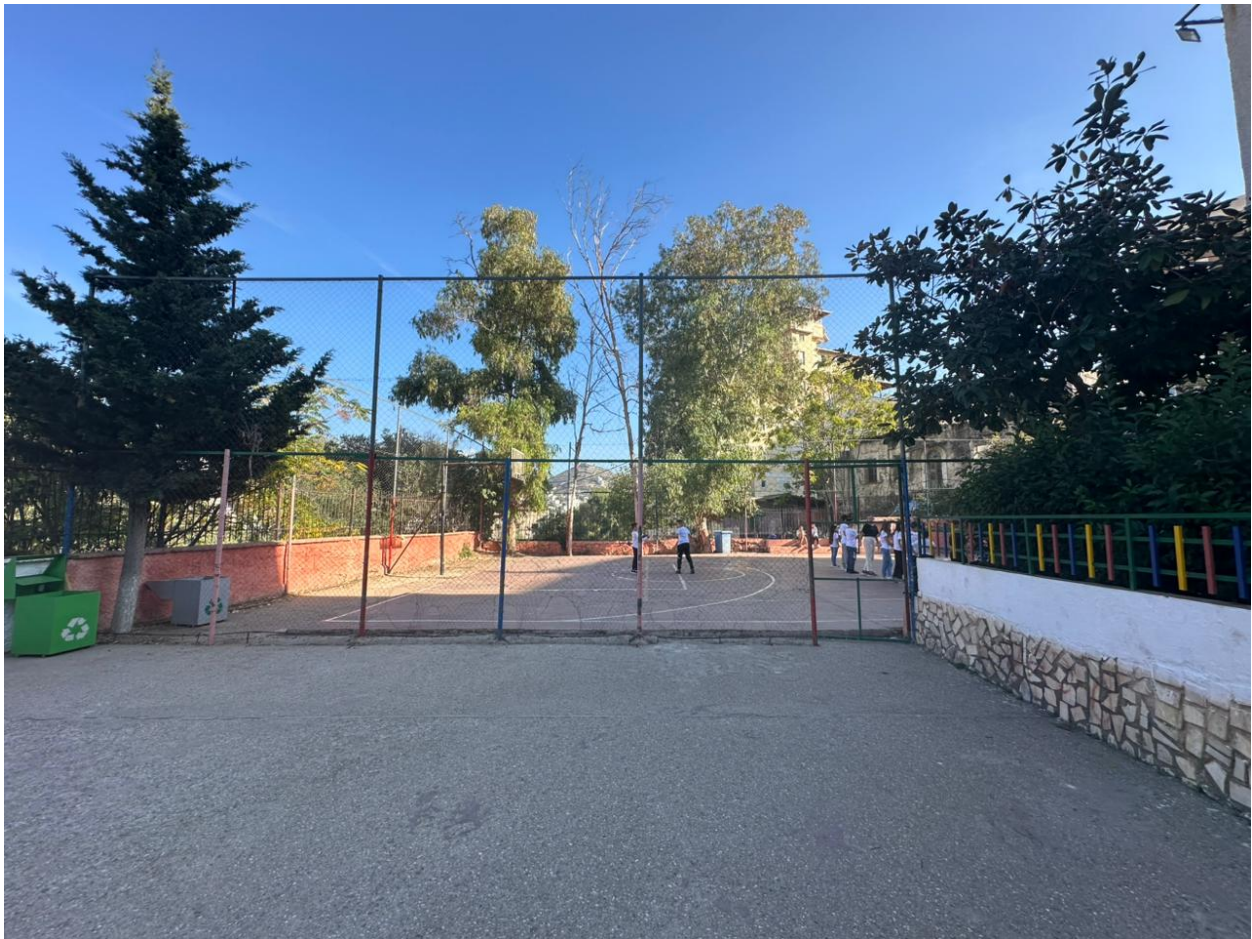
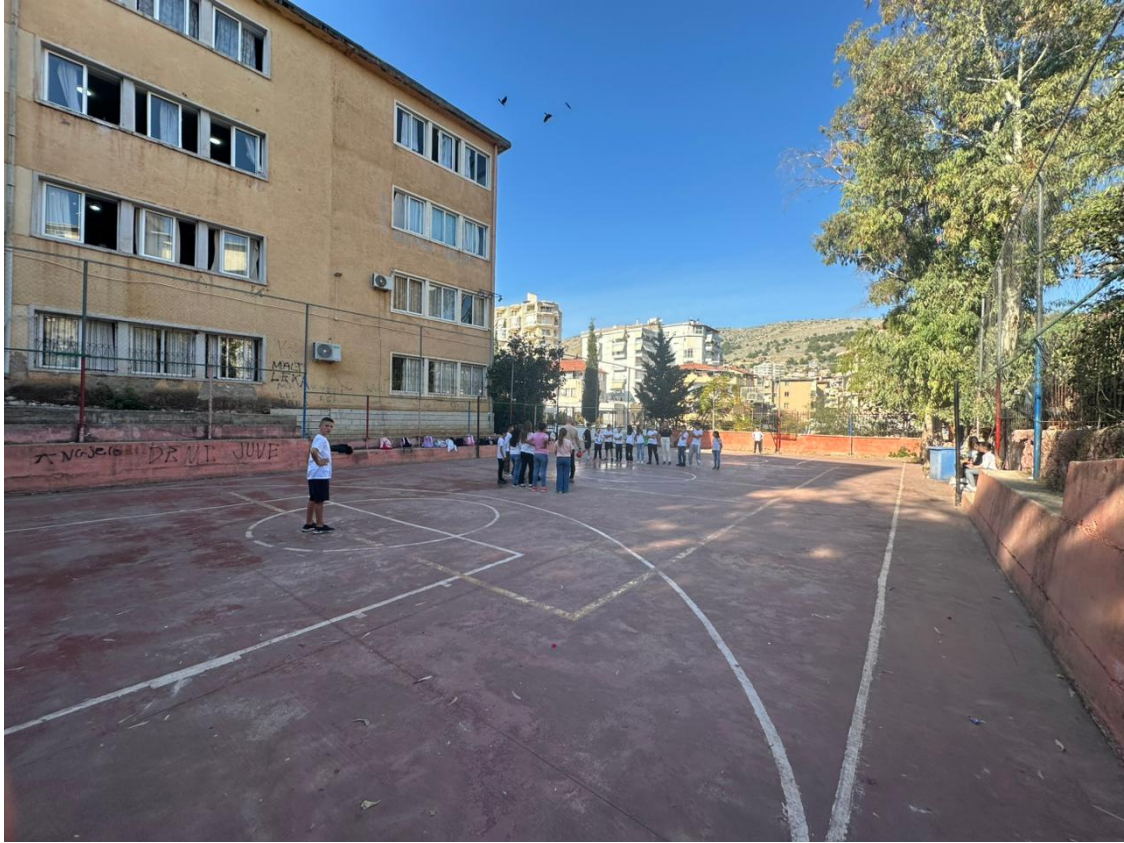
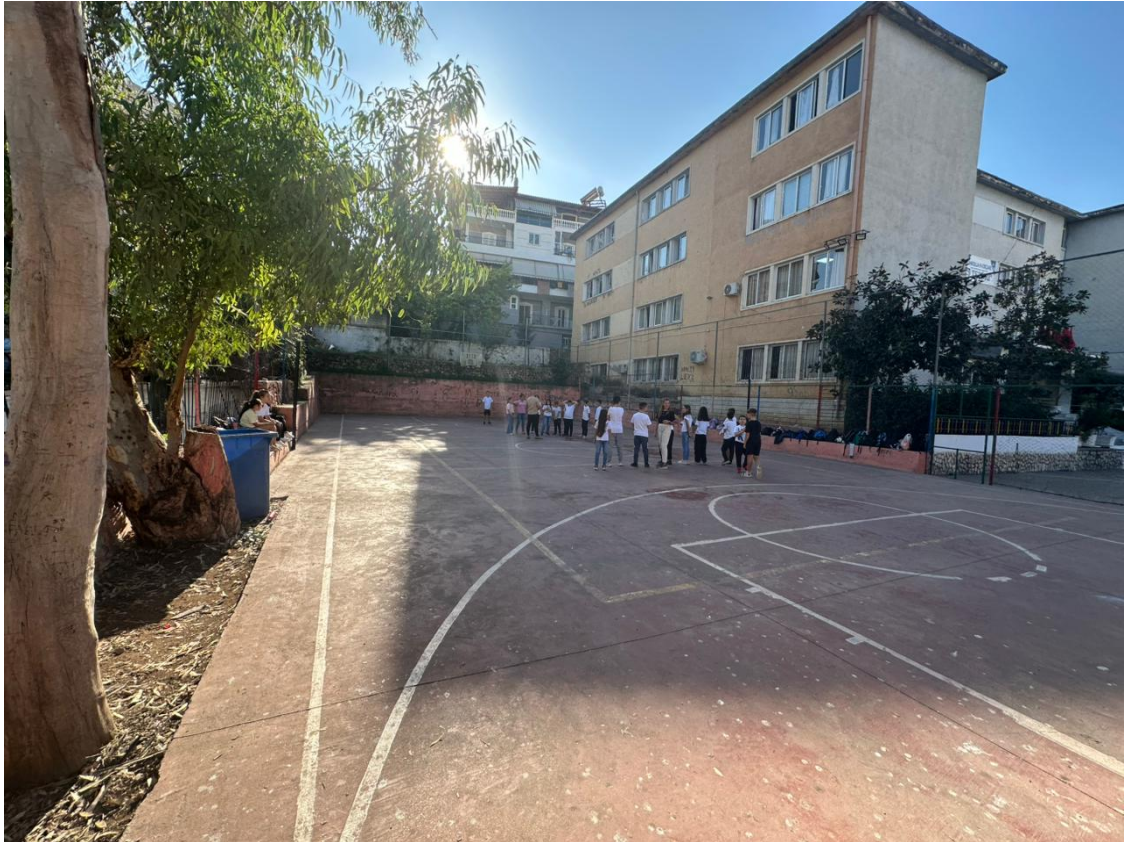
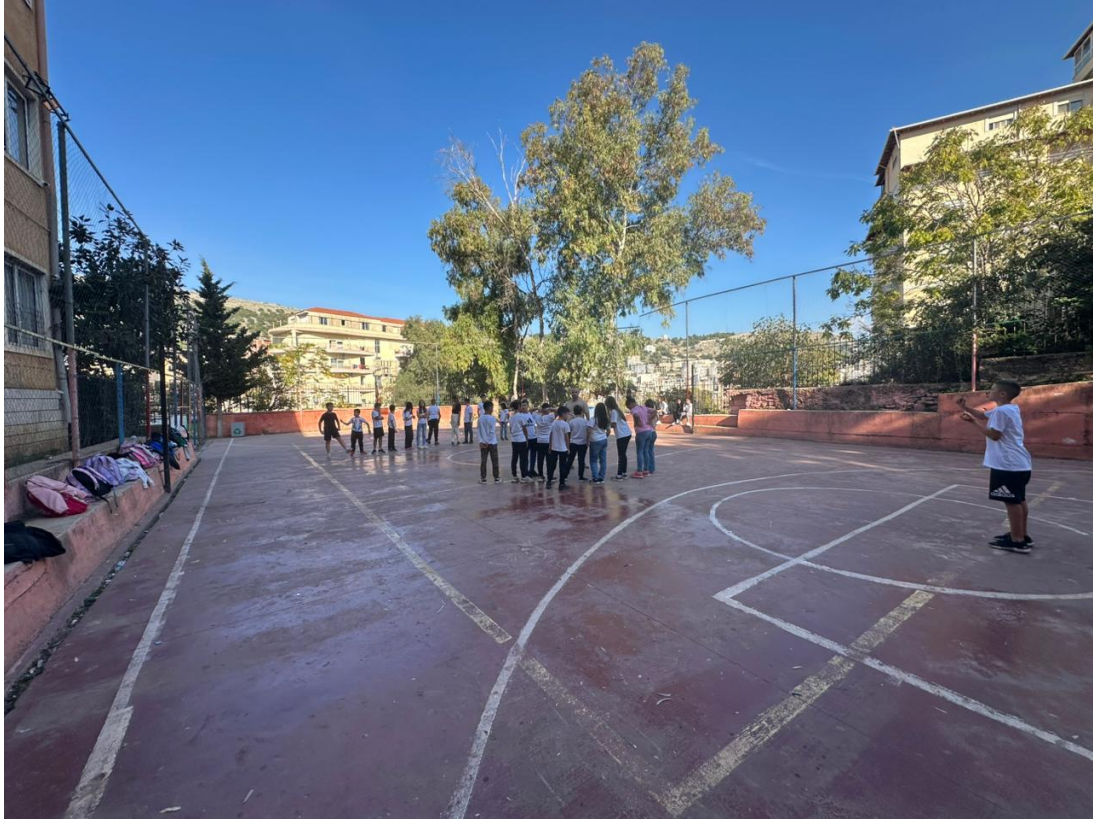
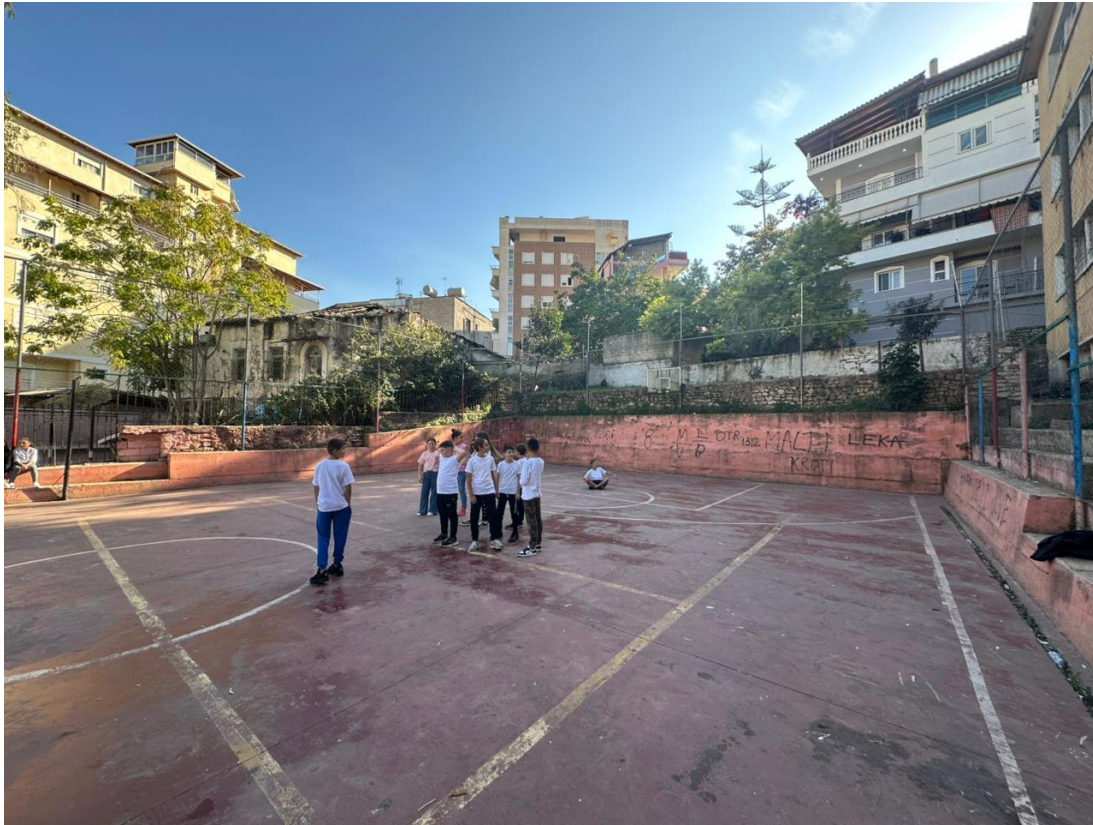
Shkolla 9 vjecare “9 Tetori”

Fusha e basketbollit ne pjesen lindore te oborrit te shkolles ka nevoje per rikonstruktim. Gjate inspektimit ne terren jane evidentuar disa problematika. Problematika e pare eshte gjendja e terrenit ne te cilin zhvillohet aktiviteti. Si pasoje fusha ka nevoje per nje tapet dhe vijzim te ri. Gjithashtu eshte menduar per krijimin e ulseve ku ndodhen bordurat ekzistuse. Fusha ka nevoje edhe ndricim dhe riparime te rjetave dhe koshave.

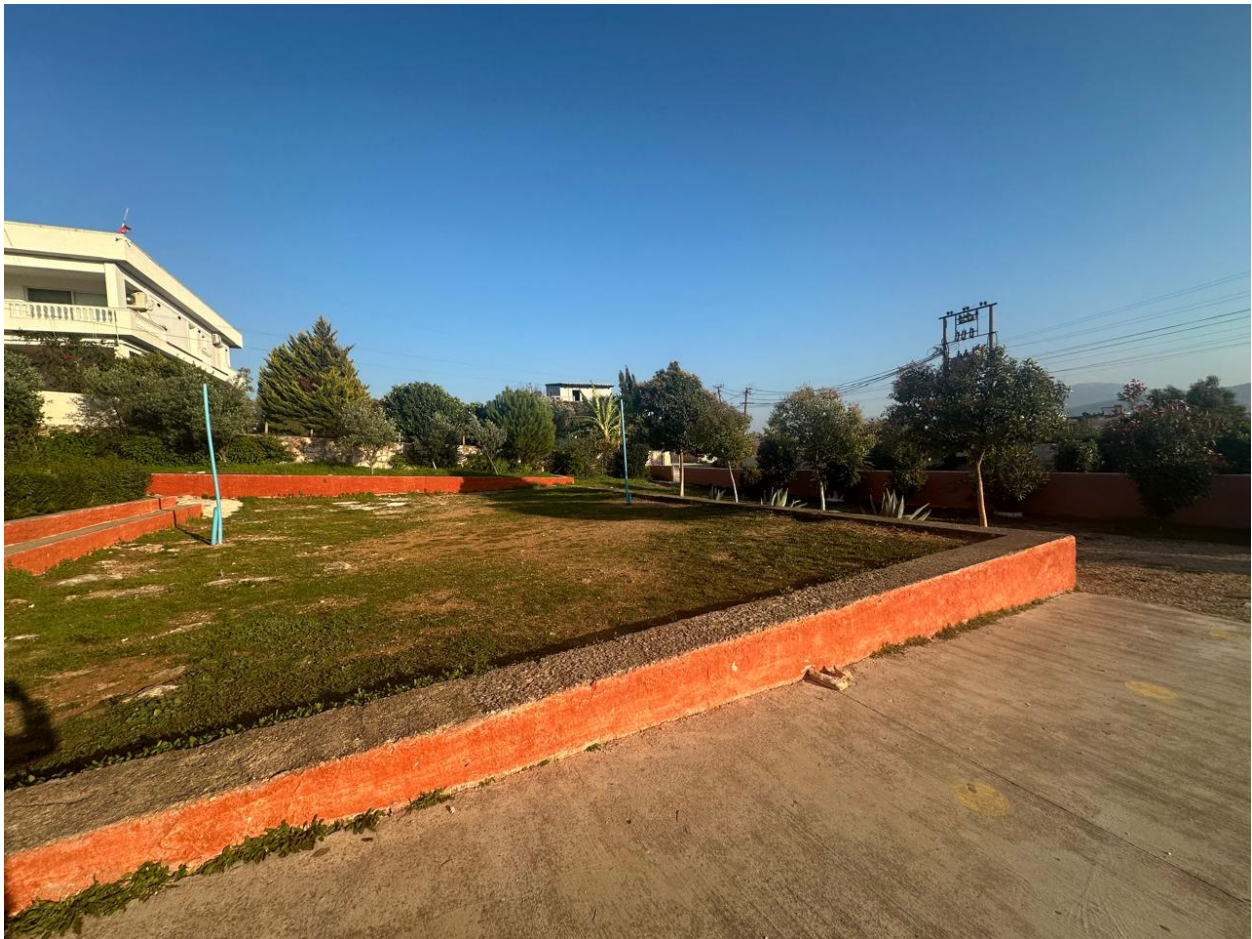
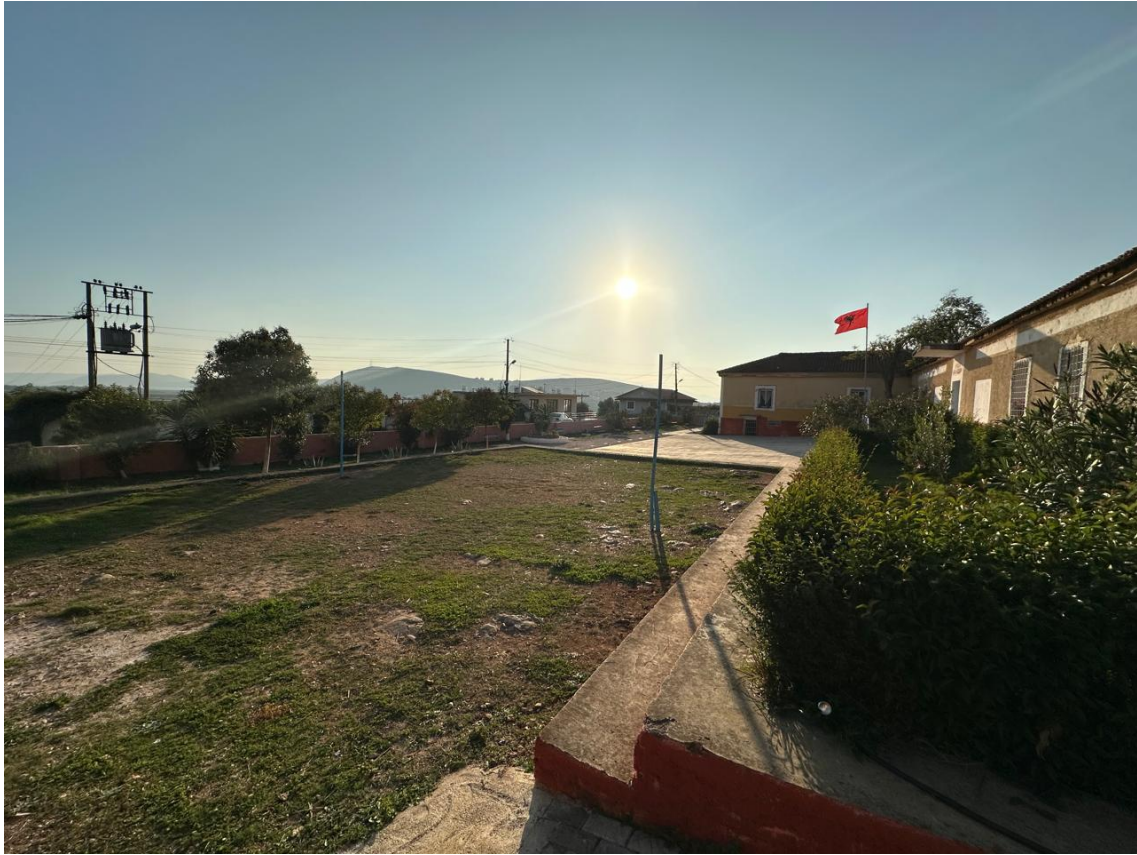
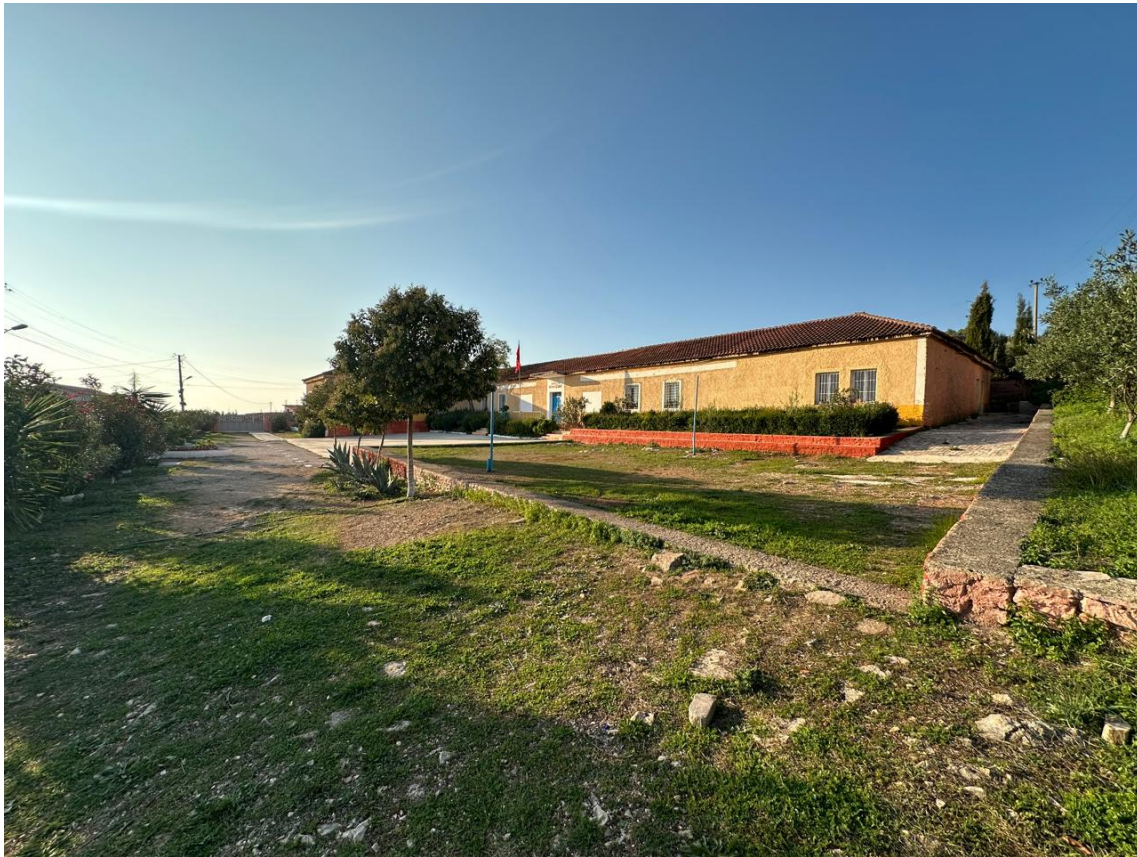
Shkolla 9 vjecare Cuke

Hpasira ne anen lindore te oborrit te shkolles aktualisht shfrytezohet per aktivetete sportive. Kjo hapesir ka mundesi per tu kthyer ne nje terren te mirefillt sportive. Terreni ka nevoj per nivelim dhe nje shtrim te ri. Gjithashtu edhe borduar anesore prej betoni qe sherbejne si ulse. Servituta e kalimit ka mundesi te integrohet me terrenin sportiv. Ka mungese te mbulimit me rrjet dhe ndricimit. Ekziston edhe mundesia e sistemimit te pjeseve rrethuse te terrenit me hapsira te gjelberta dhe bime dekorative.

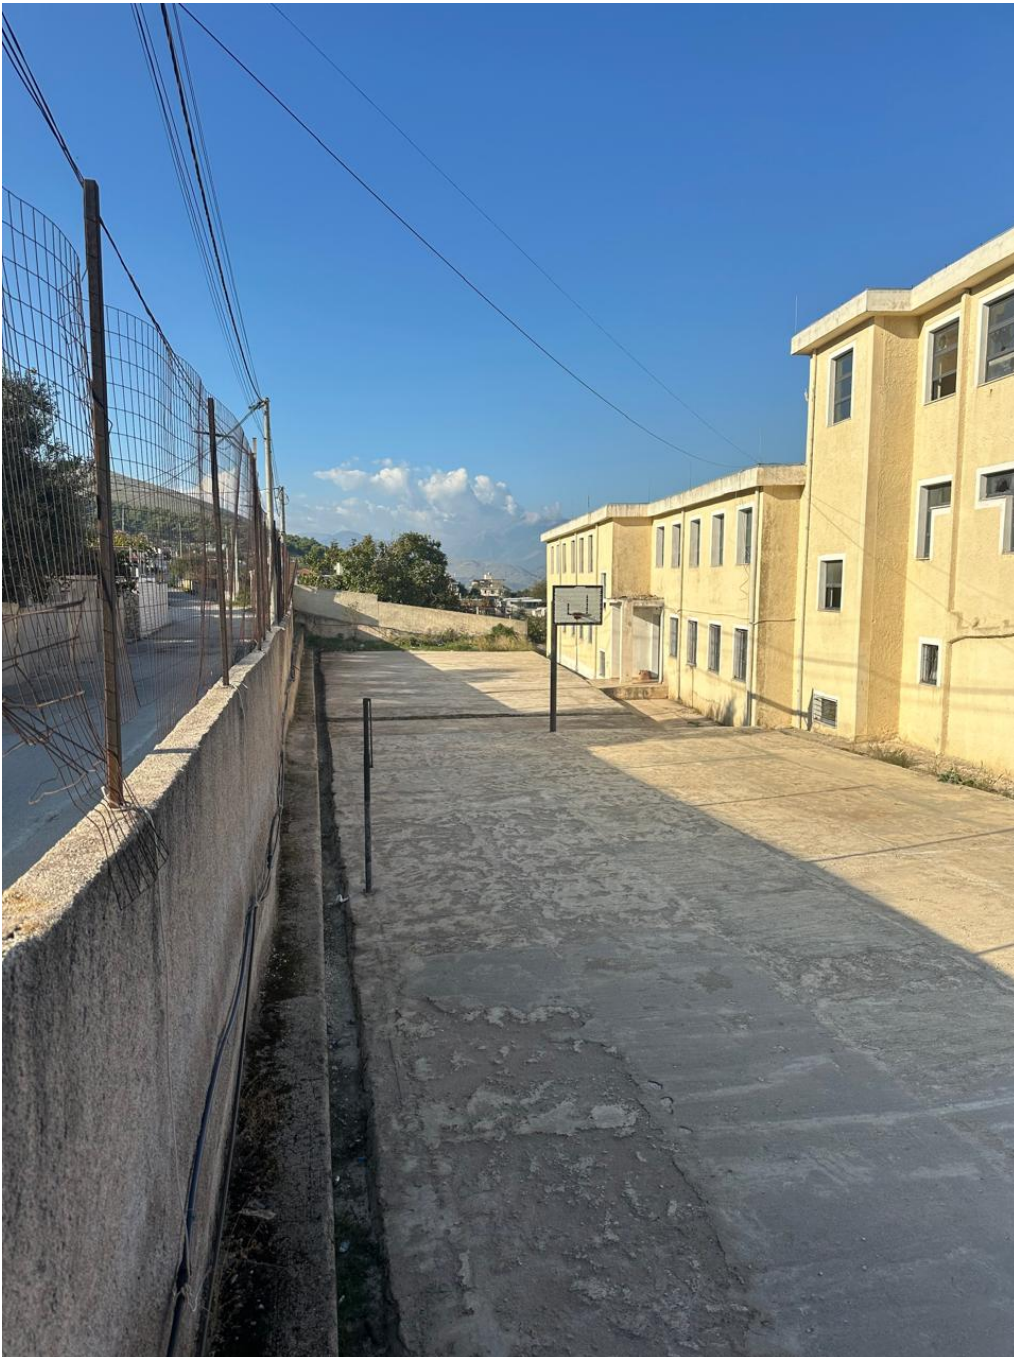
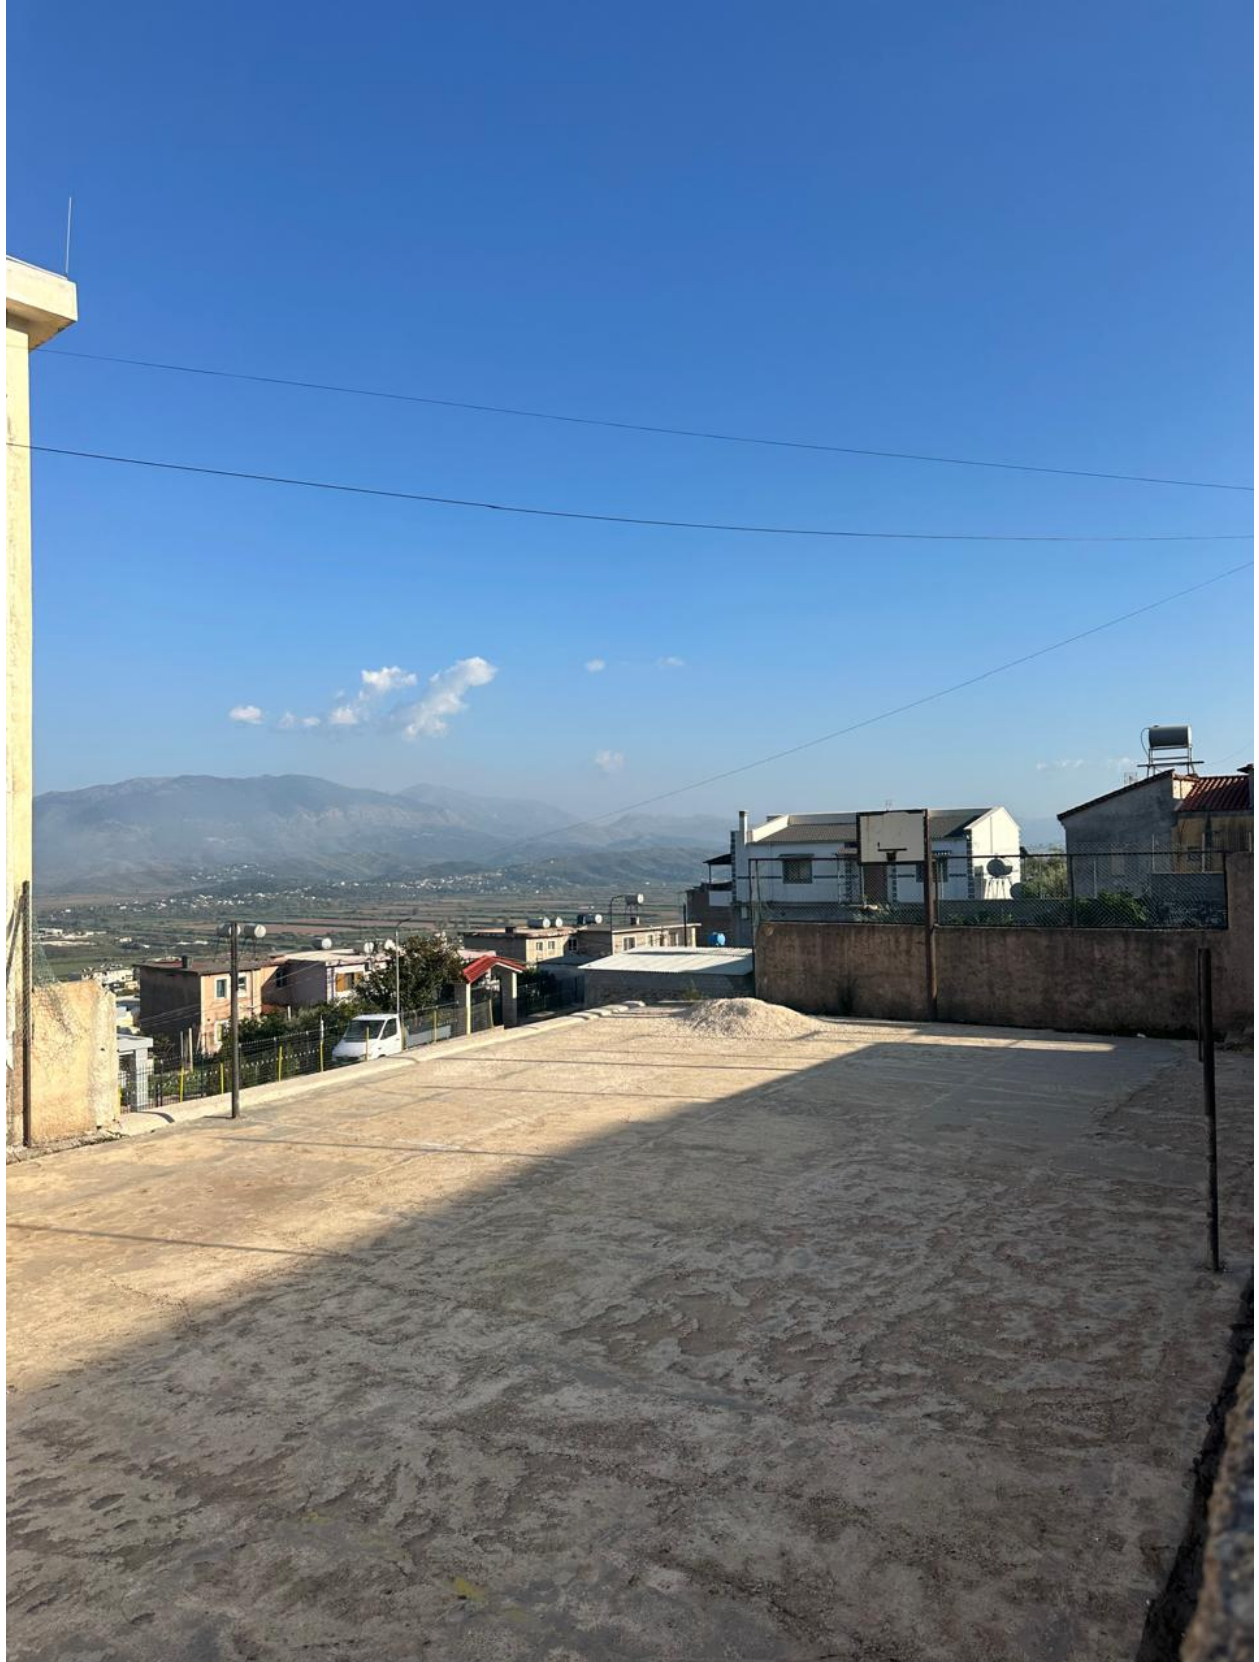
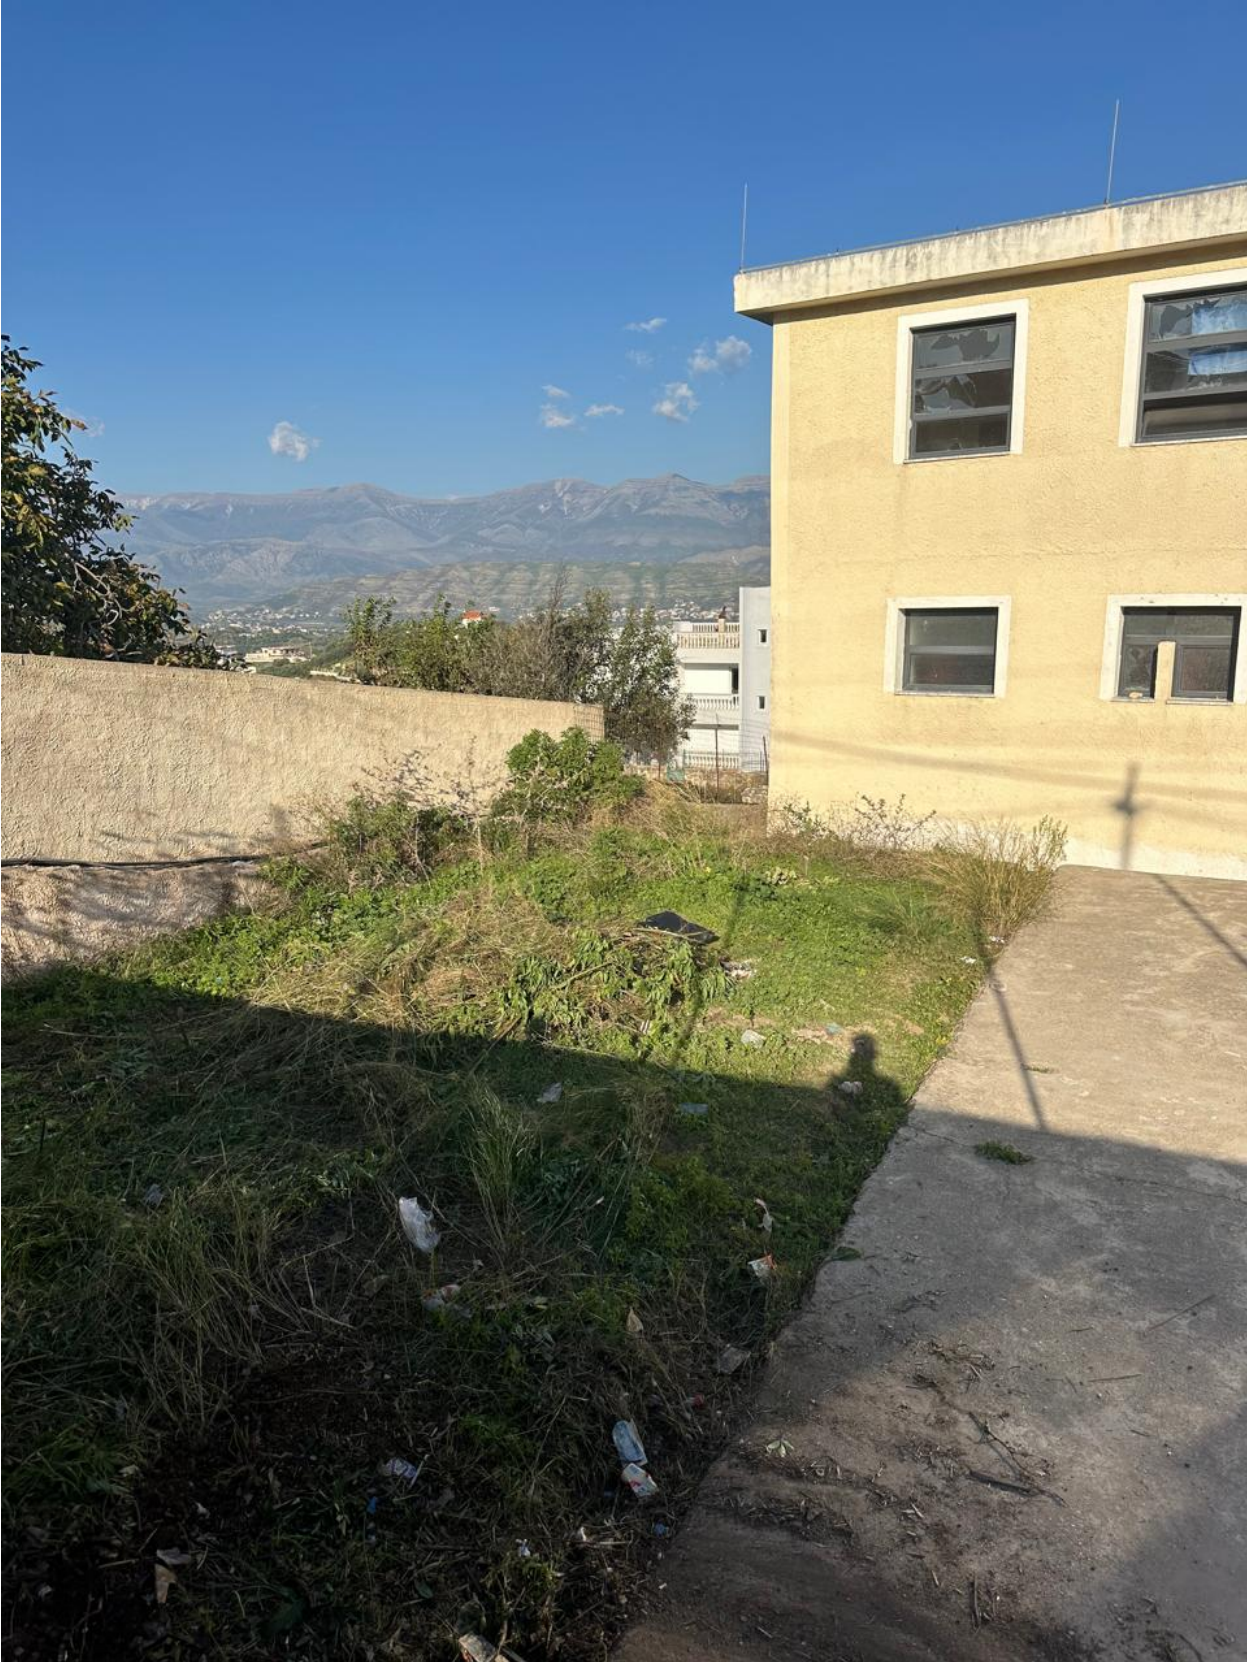
Shkolla 9 vjecare ne lagjen Gjashte

Aktivitetet sportive shpesh here zhvillohen ne oborrin e shkolles ku terreni nuk eshte i pershtatshem pasi eshte i shtruar me beton. Ne anen perendimore te oborrit te shkolles kemi mundesine per te krijuar nje fushe basketbolli. Krijimi i nje fushe basketbolli dhe rehabilitimi i pjeses perreth saj do te kishte nje efekt te menjehershem ne zhvillimin e aktiviteteve sportive ne nje terren te pershtatshem.
