**RELACION TEKNIK**

**“Rehabilitim i rruges Gaqi Gjika-Segmenti me kalldrem ”**

**BERAT**

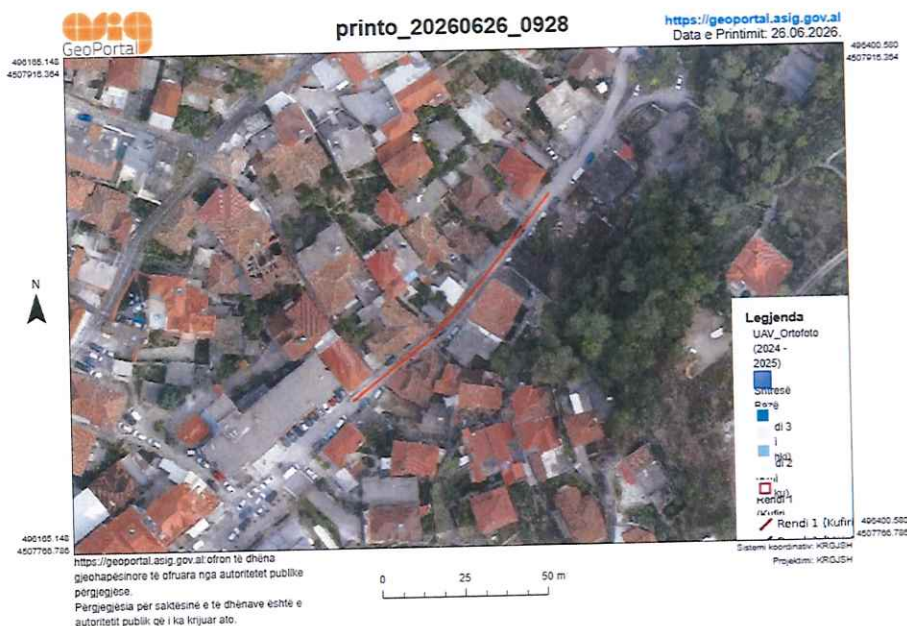
Zona në të cilën do të kryhet investimi i rrugës Gaqi Gjika, fillon nga fundi i Poliklinikës deri tek perfundimi i kalldremit me gjatësi rreth 100 ml –do të rehabilitohet vetëm segmenti me kalldrem

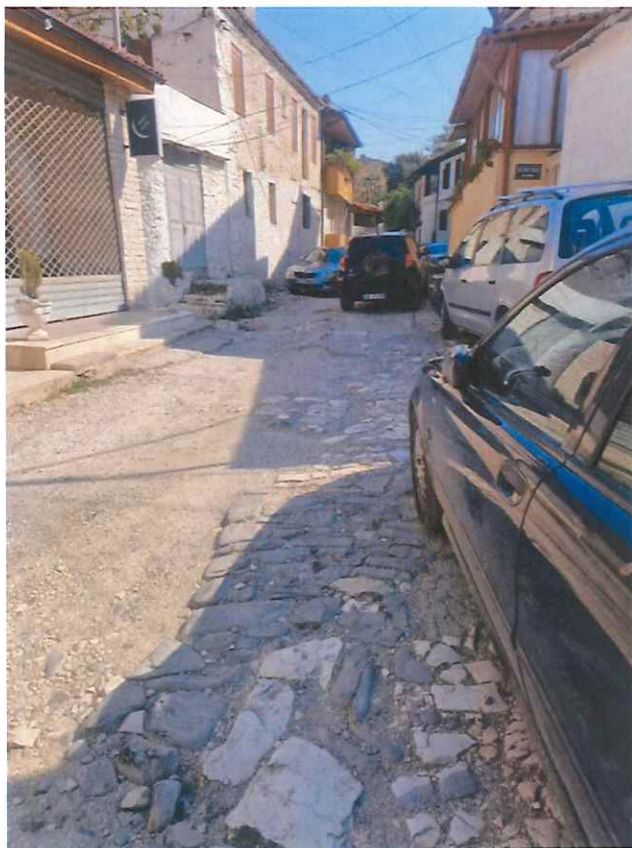
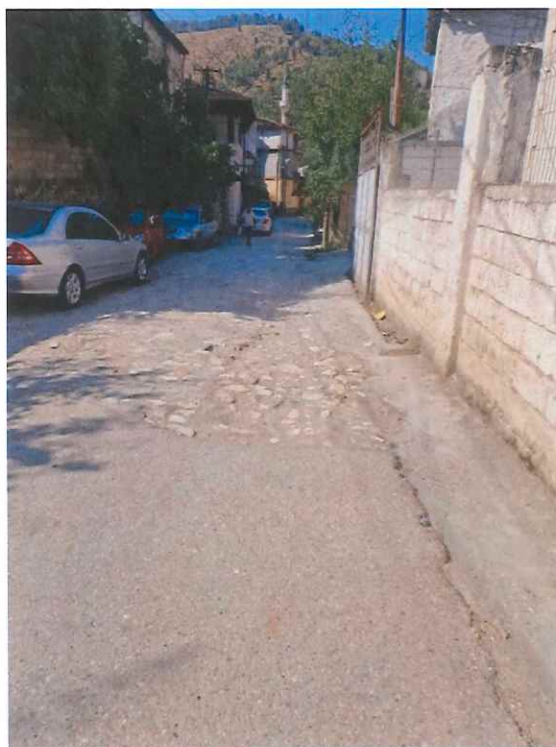
## 5. PAMJE NGA GJENDJA EKZISTUEES

-Zona nga objekti i poliklinikes deri tek fillimi i asfaltit (nje pjese te rruges Gaqi Gjika) eshte e shtruar me kalldrem i cili eshte shume i amortizuar.

Zona e pare pjese e rruges “Gaqi Gjika” nje rruge lagjeje qe lidhet me sheshin”Iliaz Vrioni” eshte e shtruar me kalldrem ne nje nivel te amortizuar, vende vende mungen shtresa e kalldremit.Ne kete rruge pershkak te nderhyrjeve qe jane bere nga ku kane levizur shtresat e siperme te kalldremit, rivendosja e tyre nuk eshte ne nje nivel te njetrajtshem duke sjell probleme jo vetem vizuale por edhe ne funksion.
