# **RELACIONI TEKNIK**

**“Rikonstrukcioni i Hidrovorit Kryesor dhe i Kanaleve vadtëse të  
Bashkisë Libohovë”**

LIBOHOVË 2026

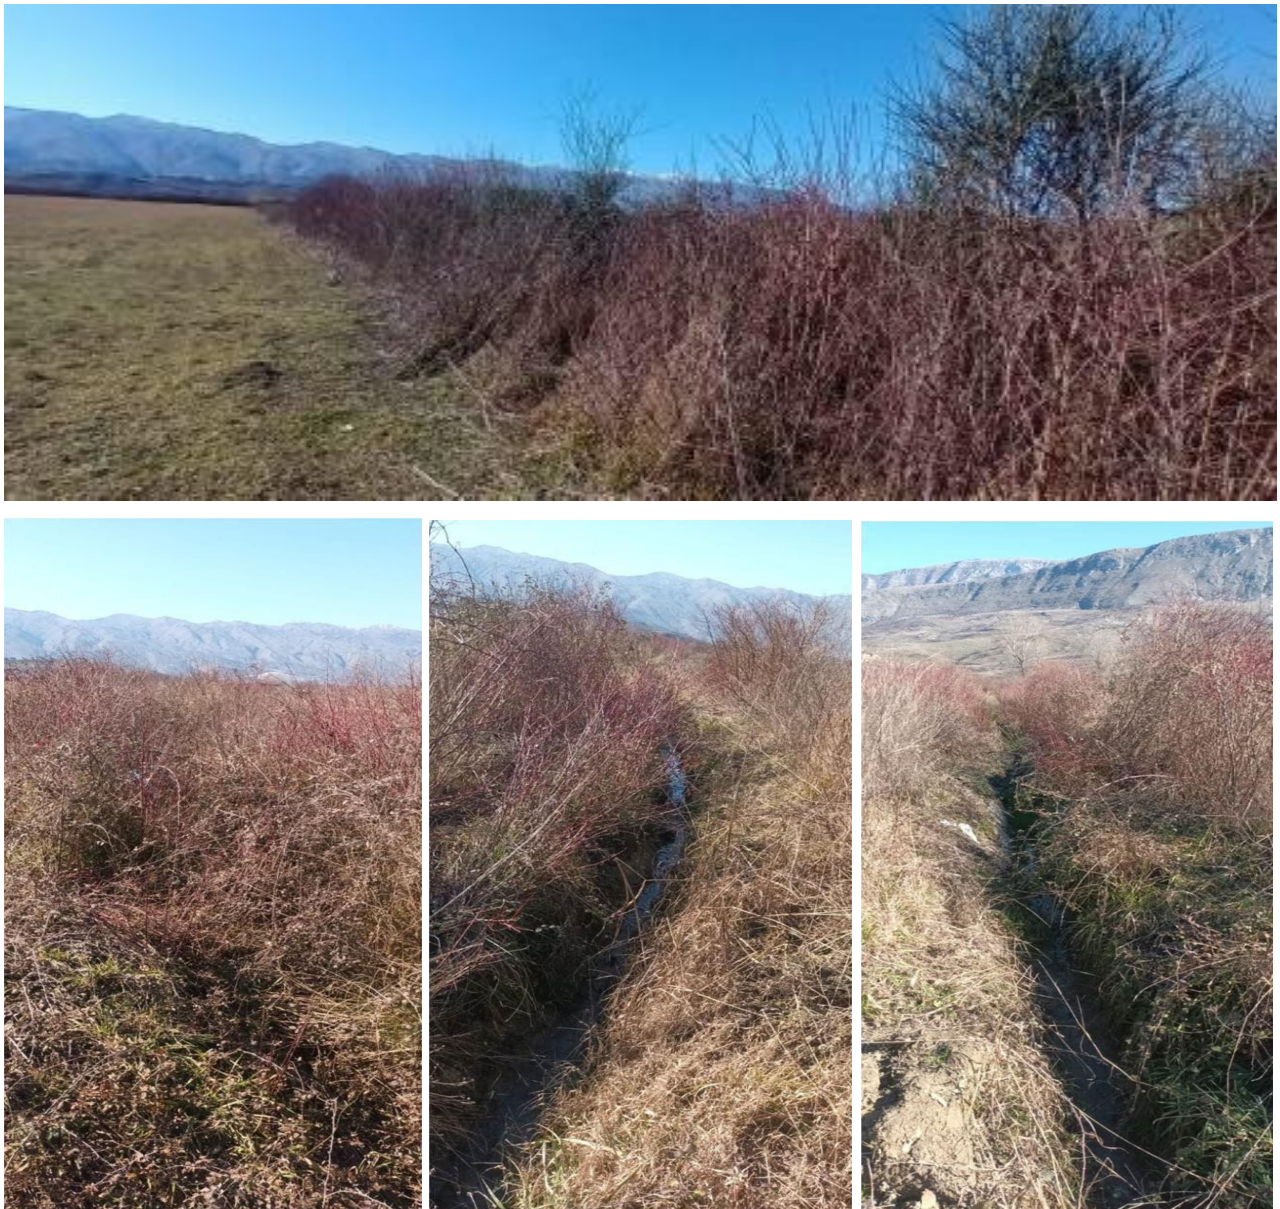
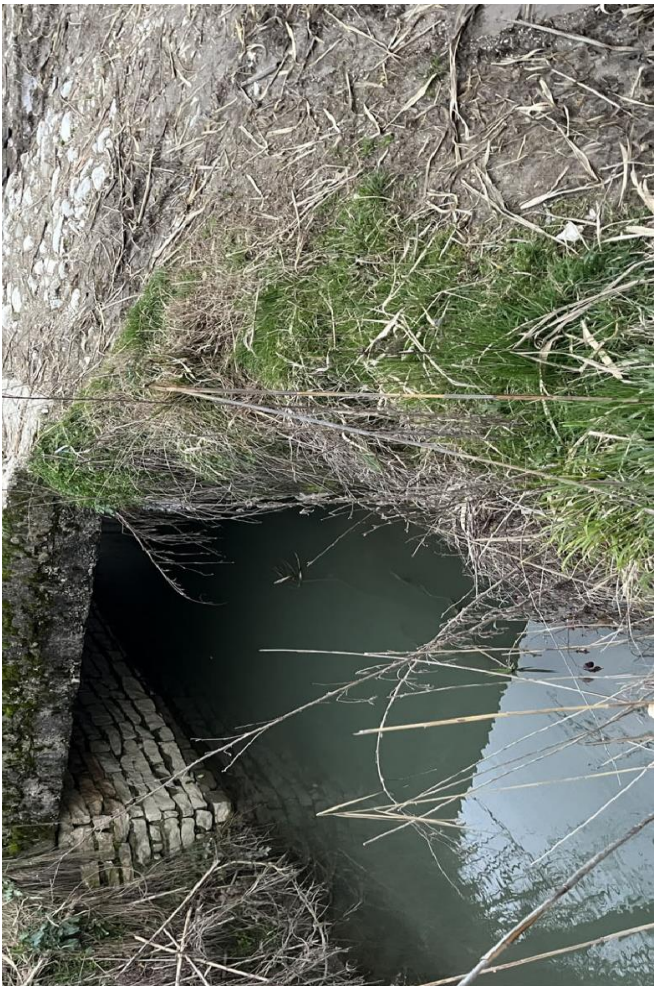
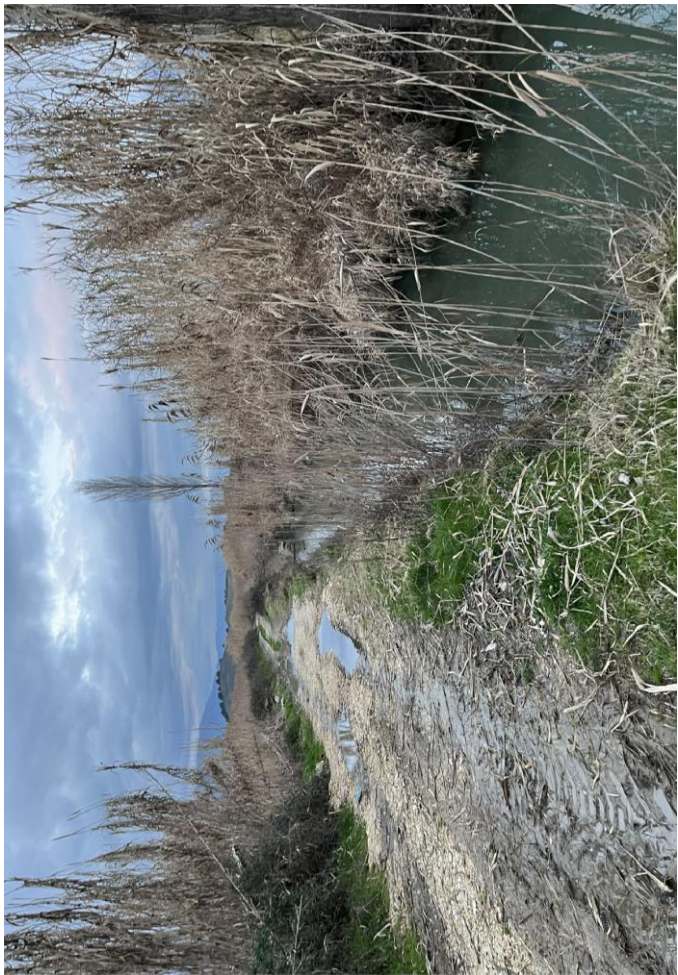
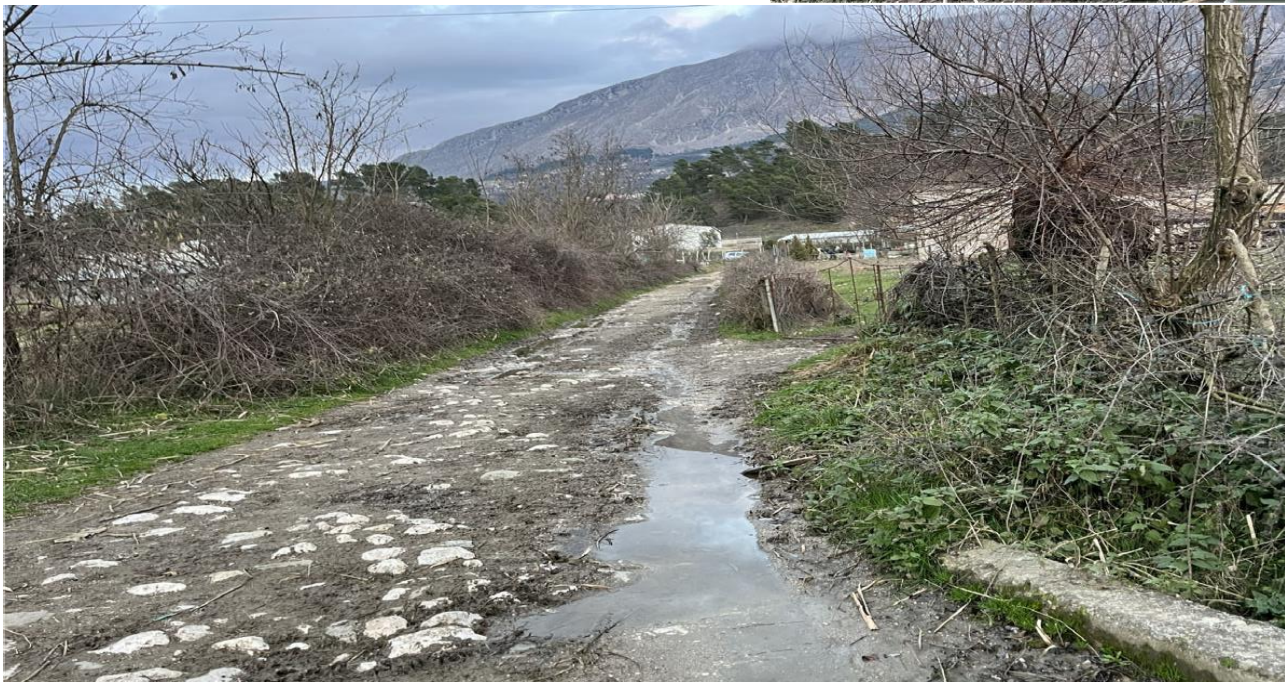
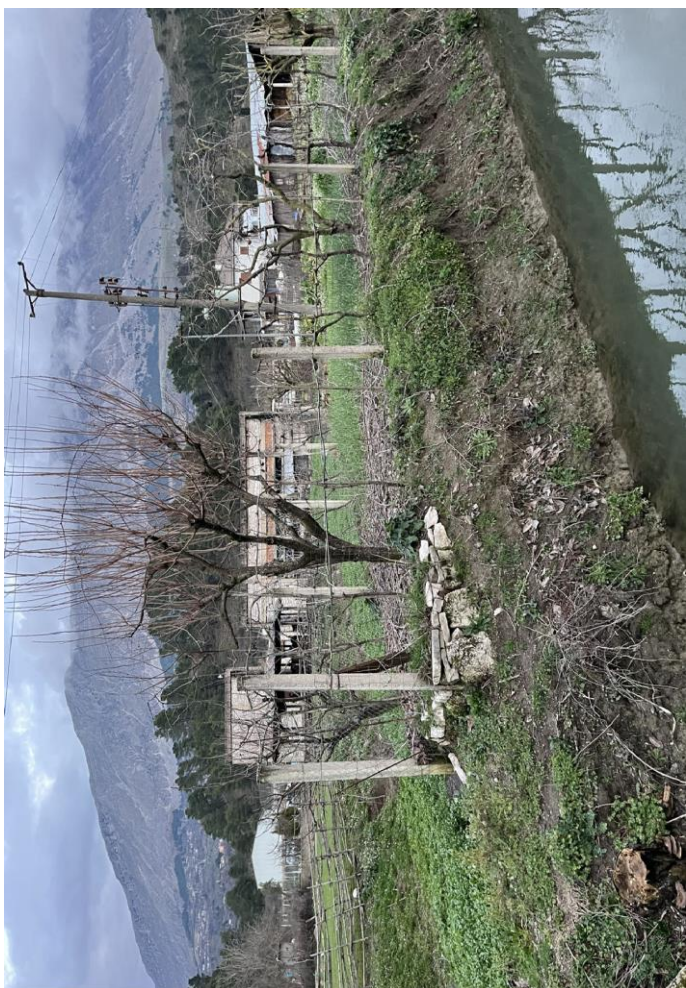
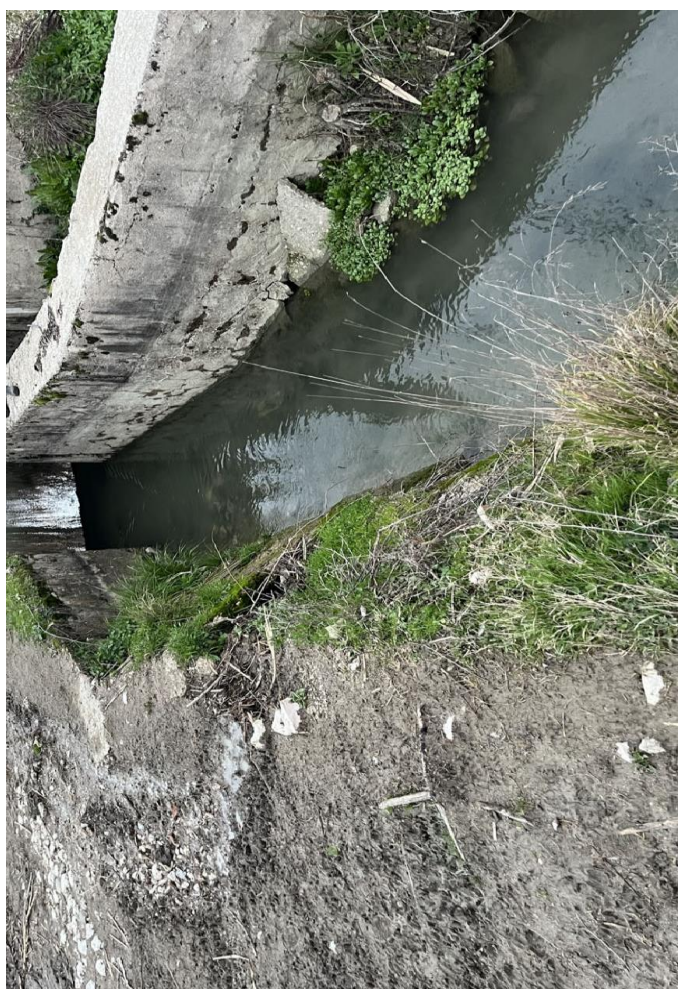
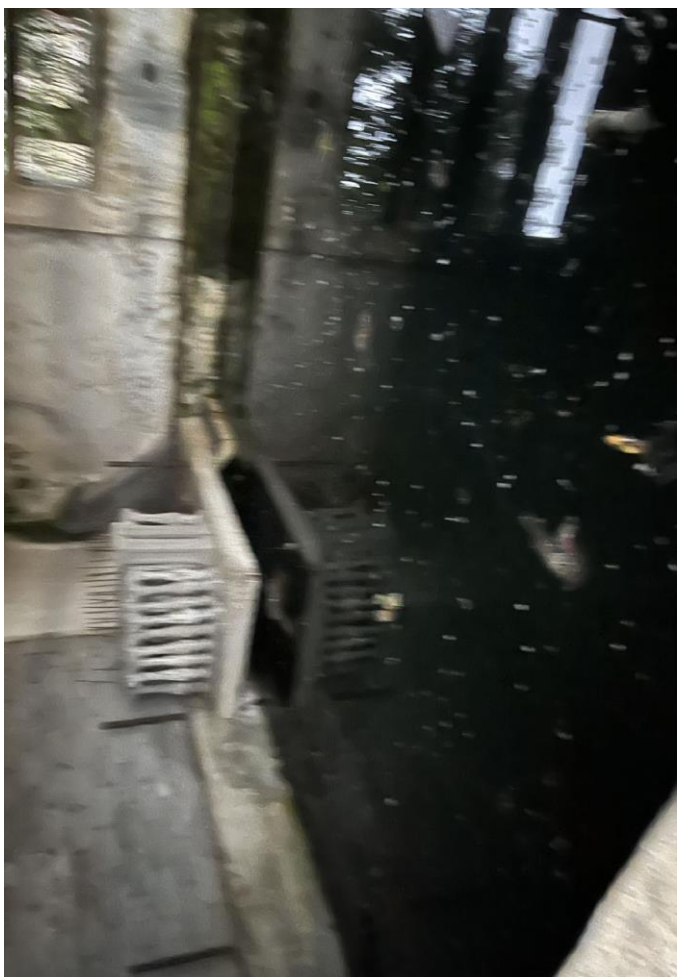
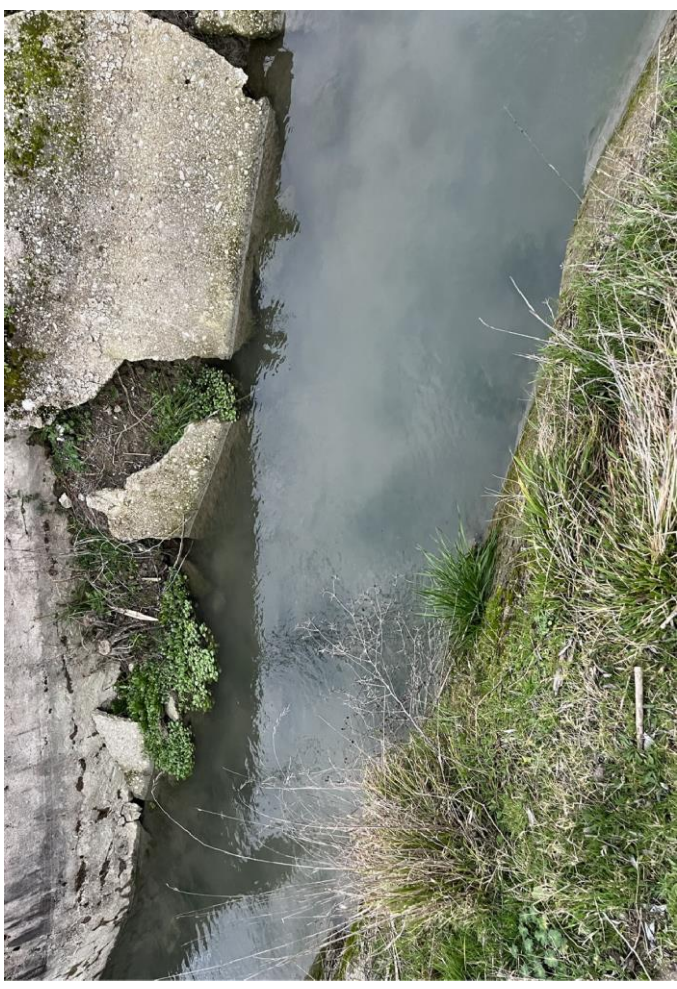
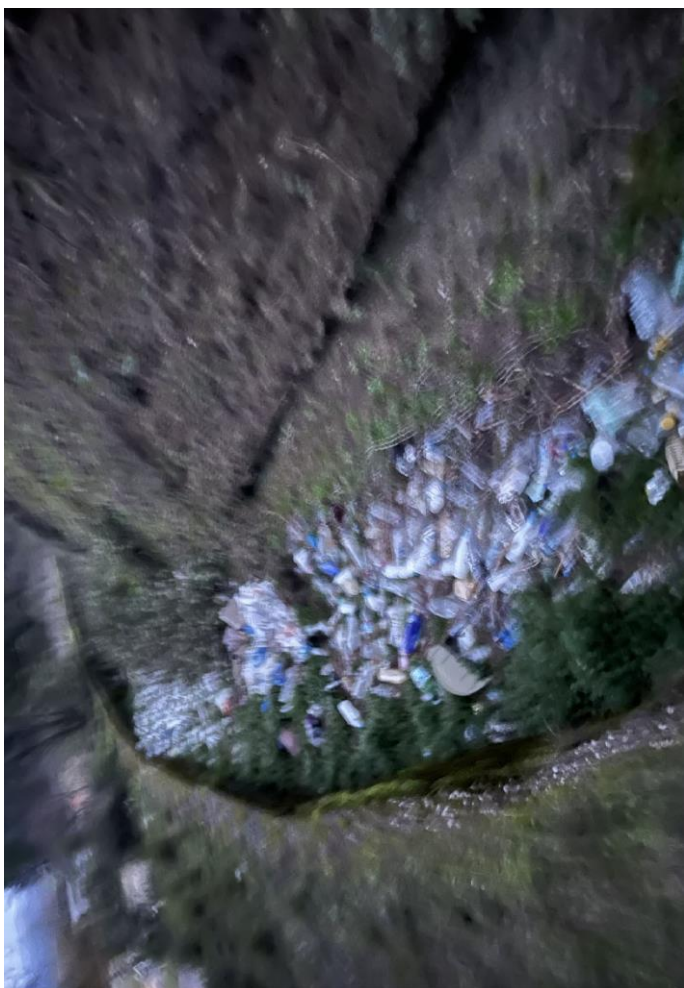
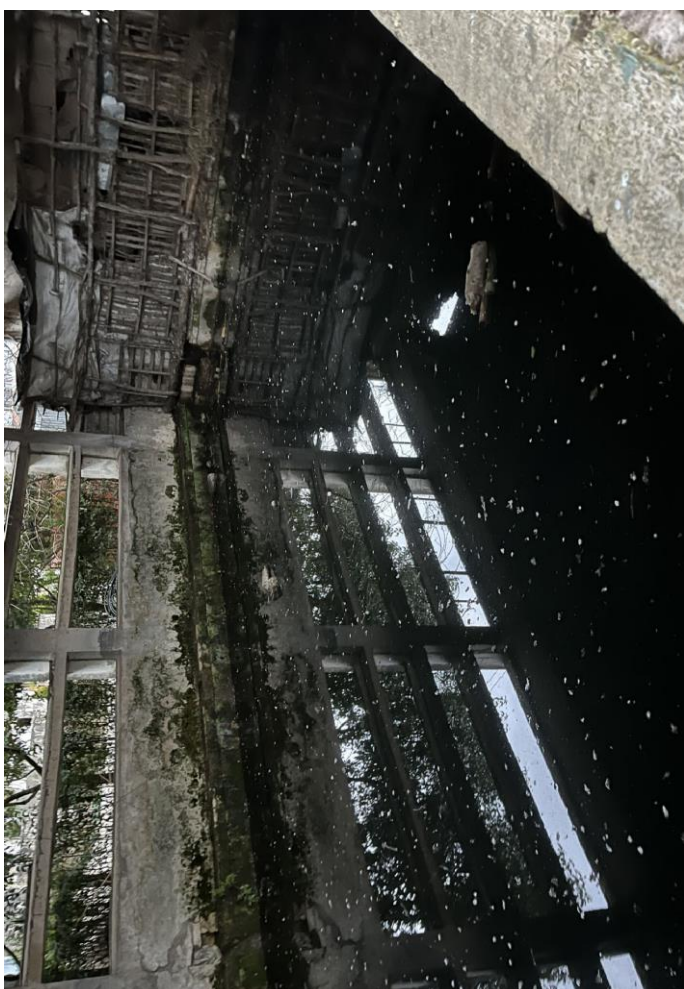
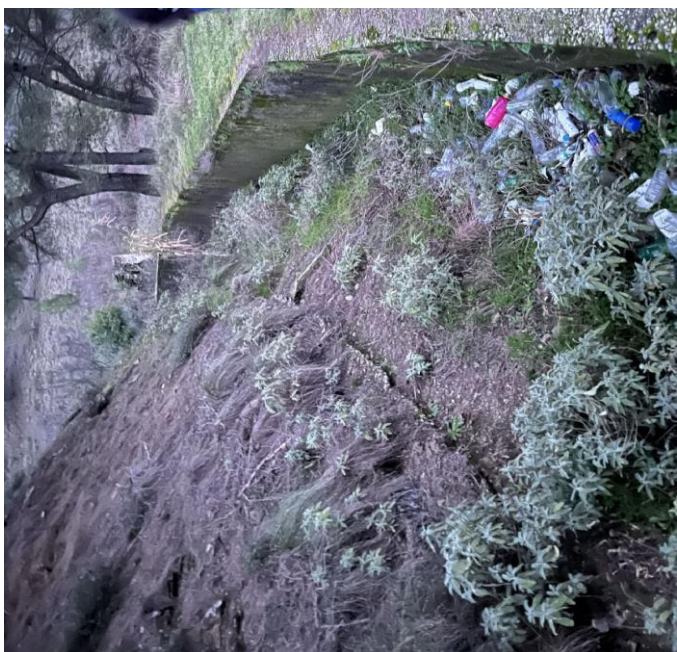
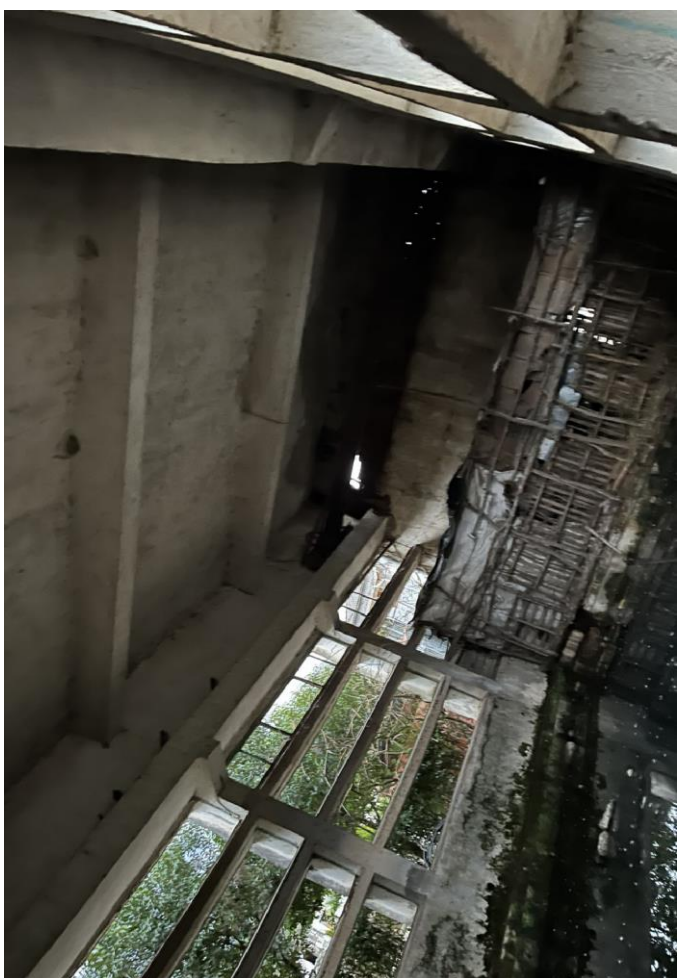
### FOTO TË GJENDJES EKZISTUESE TË KANALEVE TË VADITJES

Gjendja teknike e kanaleve ekzistuese ujitëse është pothuajse jashtë funksionit, me përjashtim të atyre kanaleve të cilat janë investuar dy-tre vitet e fundit. Konstatohet dëmtim i shtresave të betonit, mbushje të kanaleve me vegjetacion dhe dhera, si dhe dëmtime të veprave të artit. Kanalet e përfshira në këtë projekt-zbatim, janë kanale ekzistuese dhe janë pjesë e skemës ujitëse. Në këtë studim është parashikuar pastrimi i plote i kanaleve, gërmimi për të arritur seksionin e projektuar në projektin bazë ose fillestar, veshja me beton C16/20 me trashësi 7cm për faqet anësore dhe bazën. Ky projekt ndihmon ndjeshëm në ujitjen e një pjesë të parcelave në studim. Nga vizitat në terren, konstatohet se kanali kryesor i marrjes së ujit të parcelave ka nevojë për pastrim dhe ri veshje me beton në të gjithë gjatësinë e tij.
