RELACION TEKNIK

“Azhornim Projekti I Kanaleve Vaditëse - Bordi Kullimit Vlorë”
Mirembajtje Diga te Rezervuareve Bestrove, Panaja dhe Bunavi

OBJEKTI: “Azhornim Projekti I Kanaleve Vaditëse - Bordi Kullimit Vlorë”
Mirembajtje Diga te Rezervuareve Bestrove, Panaja dhe Bunavi Ndërmarrja e Shërbimeve Publike Vlorë
VENDNDODHJA: zona Vlore
QELLIMI: Funkionimi normal i infrastruktures se vaditjes dhe permiresimin e treguesve te tij

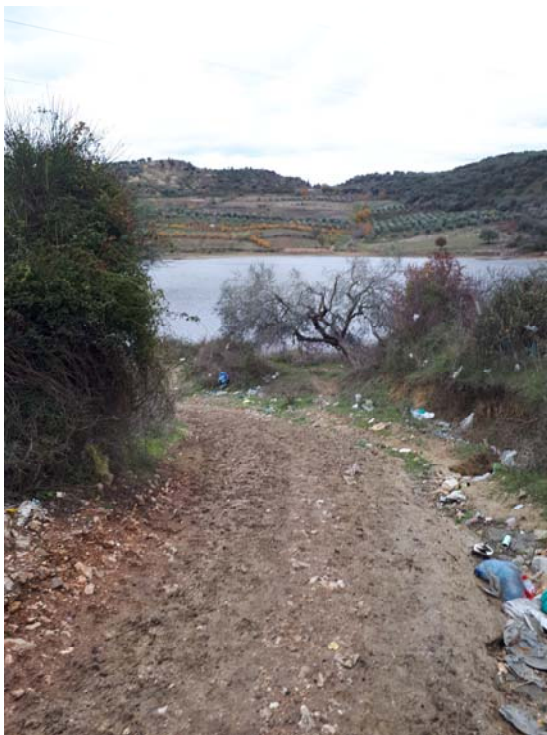
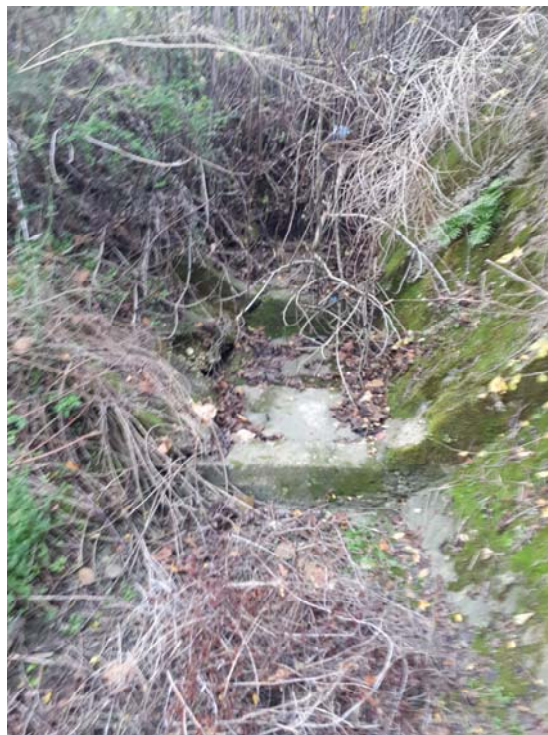
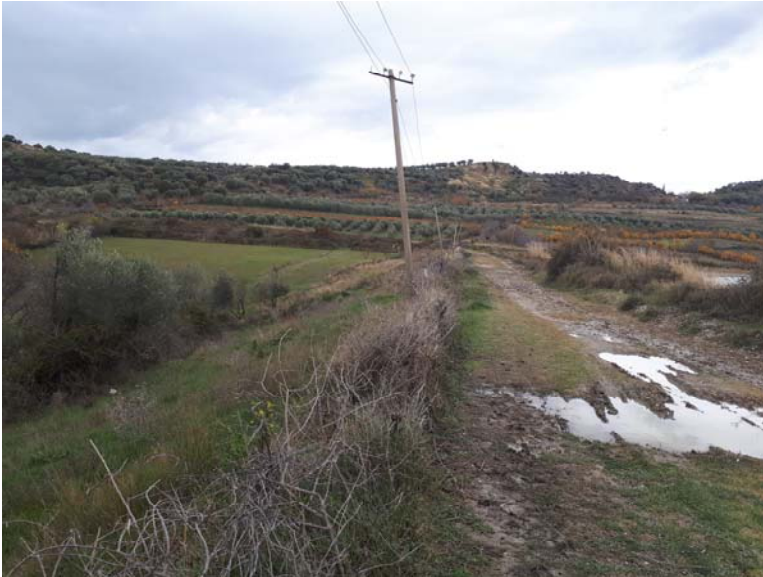
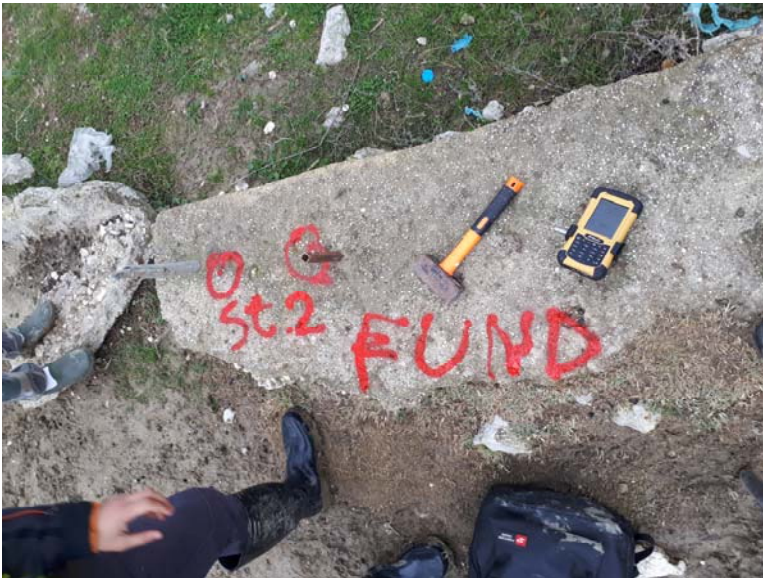
FOTOT E GJENDJES EKZISTUESE TE REZERVUAREVE:

Gjithashtu sipas verifikimeve në teren është konstatuar se shkarkuesi katastrofik i Rezervuarit është tërësisht I dëmtuar, betoni I kanalit të shkarkimit ka vetëm gjurmë të tij, kapërderdhësi është I dëmtuar plotësisht dhe puseta në fund të kanalit eshte e shkaterruar. Si rrjedhim ky shkarkues katastrofik nuk ekziston.

Gjithashtu sipas verifikimeve në teren është konstatuar se shkarkuesi katastrofik i Rezervuarit është tërësisht I dëmtuar, betoni I kanalit të shkarkimit ka vetëm gjurmë të tij,kapërderdhësi është I dëmtuar plotësisht dhe puseta në fund të kanalit eshte e shkaterruar.Si rrjedhim ky shkarkues katastrofik nuk ekziston.

Rruga hyrese qe fillon nga rruga nacionale dhe qe mbaron ne kuroren e diges se rezervuarit eshte ne gjendje rlativisht te demtuar.

Gjithashtu sipas verifikimeve në teren është konstatuar se shkarkuesi katastrofik i Rezervuarit është I veshur me beton dhe ne gjendje te mire, ai do te pastrohet nga dherat dhe nga bimesia ne skarpaten e tij, si dhe do te riparohet pjeserisht me shtrese betoni te ri te klases C16/20, t=10cm, ne vendet ku ai eshte amortizuar. Rruga hyrese qe fillon nga rruga nacionale dhe qe mbaron ne kuroren e diges se rezervuarit eshte ne gjendje rlativisht te demtuar.

1-Mbingritja e kurores se Diges, pasi Kuota aktuale e kurores se diges eshte 43.4m, rreth 60cm nen kuoten e saj optimale, dhe per kete eshte e nevojshme mbingritja e saj me shtrese çakelli gurore, pasi kjo do te rriste aftesite rezistente te rezervuarit. Punimet kryesore ne kete preventiv te cilat jane te nevojshme per mbingritjen e diges jane si me poshte:

2-Rehabilitimi i kanalit shkarkues katastrofik, pasi kjo do te shmangete permbytjen e tokave perreth ne rastet kur rezervuari mbushet me uje dhe kapercehet kuota e tij maksimale nga shirat e rrembyeshem. Kanali do te vishet me shtrese betoni te ri te klases C16/20 ne gjithë gjatesine e tij, dimensionet e kanalit jane:

1-Mbingritja e kurores se Diges, pasi Kuota aktuale e kurores se diges eshte $40.2m$, rreth $40cm$ nen kuoten e saj optimale, dhe per kete eshte e nevojshme mbingritja e saj me shtrese çakelli gurore, pasi kjo do te rriste aftesite rezistente te rezervuarit. Punimet kryesore ne kete preventiv te cilat jane te nevojshme per mbingritjen e diges jane si me poshte:

2-Rehabilitimi i kanalit shkarkues katastrofik, pasi kjo do te shmangte permbytjen e tokave perreth ne rastet kur rezervuari mbushet me uje dhe kapercehet kuota e tij maksimale nga shirat e rrembyeshem. Kanali do te vishet me shtrese betoni te ri te klases C16/20 ne gjithe gjatesine e tij, dimensionet e kanalit jane:

$B=1.5m$, $b=0.5m$, $h=0.5m$, t betoni= $8cm$. gjithashtu eshte e nevojshme zvendesimi I tombinos ekzistuese D- $800mm$, qe ndodhet nen uren ku kalon kanali katastrofik, pasi e vjetra eshte e amortizuar, Punimet kryesore ne kete preventiv te cilat jane te nevojshme per rehabilitimin e kanalit shkarkues jane si me poshte:

1-Mbingritja e kurores se Diges, pasi Kuota aktuale e kurores se diges eshte 78.0m, rreth 30cm nen kuoten e saj optimale, dhe per kete eshte e nevojshme mbingritja e saj me shtrese çakelli gurore, pasi kjo do te rriste aftesite rezistente te rezervuarit. Punimet kryesore ne kete preventiv te cilat jane te nevojshme per mbingritjen e diges jane si me poshte:

4-Veprat e artit, puseta e daljes se ujeleshuesit si dhe portat metalike jane shume te amortizuara, eshte e rendesishme perforecimi i pusetes me beton te ri si dhe zvendesimi i portave metalike me porta te reja, punimet jane si me poshte:
