RELACION TEKNIK MBI VLERËSIMIN E QËNDRUESHMËRISË SË OBJEKTIT

PER REALIZIMIN E STUDIM - PROJEKTIMIT:

"REHABILITIMI I SHKOLLËS 9 VJEÇARE "AVNI RUSTEMI", KUKËS"

B.O.E NET-GROUP sh.p.k & VIANTE KONSTRUKSION sh.p.k

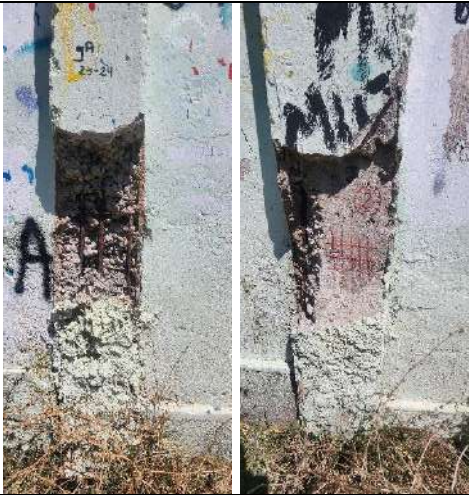
Pamje nga gjendja ekzistuese e kolonave të palestrës në fasadë

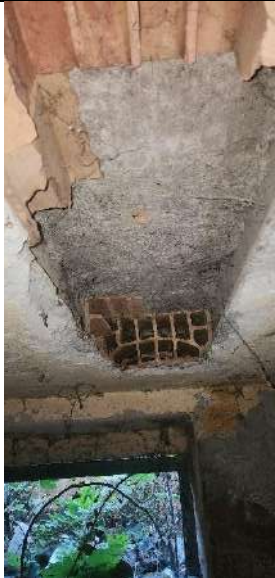
Pamje nga soleta në gjendjen ekzistuese të podrumit
